## 期 間 入 札 の 公 告

## 物 件 目 録

## 現況調査報告書

評 価 書  
〈土地・建物用〉

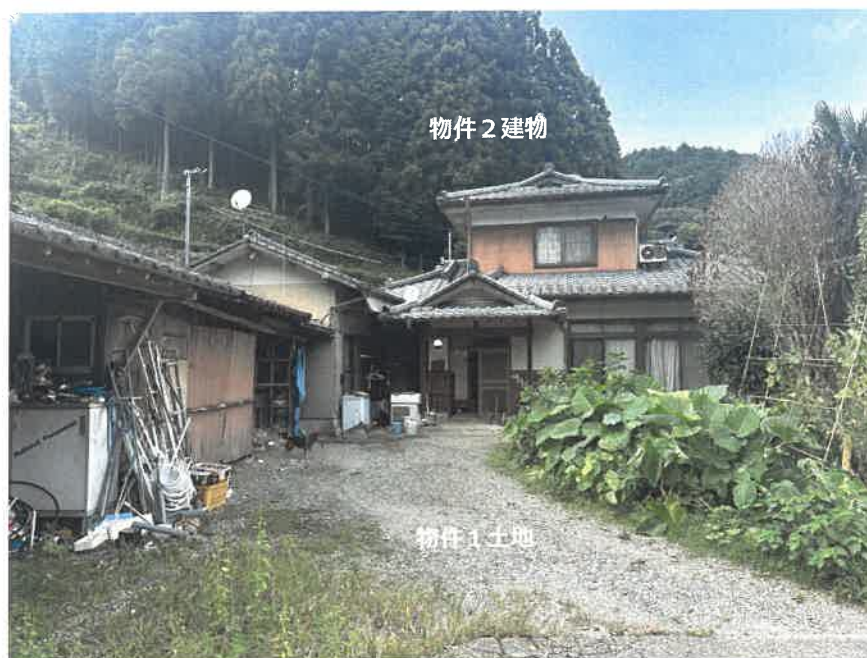
(写真1)

物件1土地は、概ね西側（北西側）が高くなっている比較的急な斜面上にあり（写真25～27他）、北西側の大部分が物件2建物の敷地や、市道からの通路等として利用され（写真1）、南東側約3～4分の1程度が家庭菜園として利用されている（写真23）。

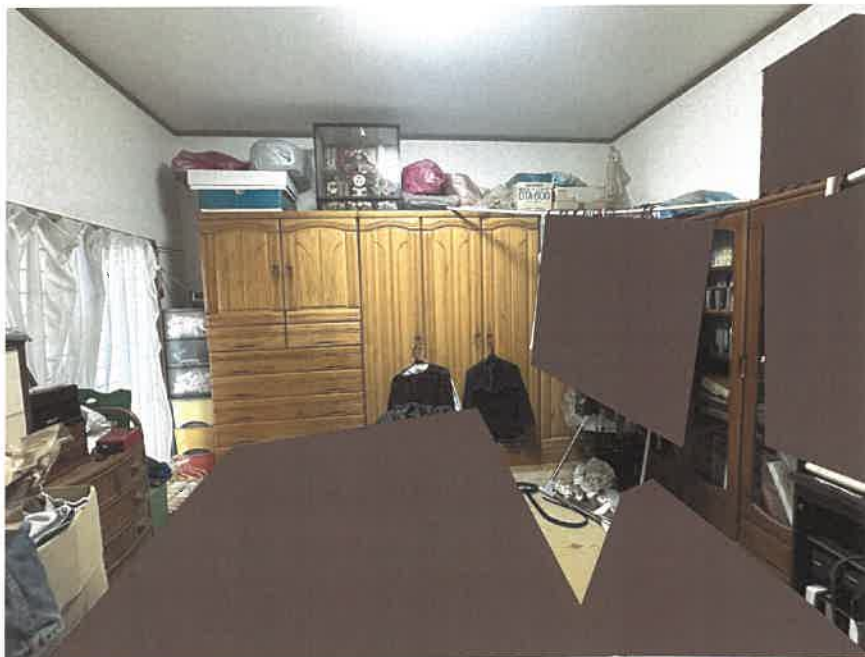
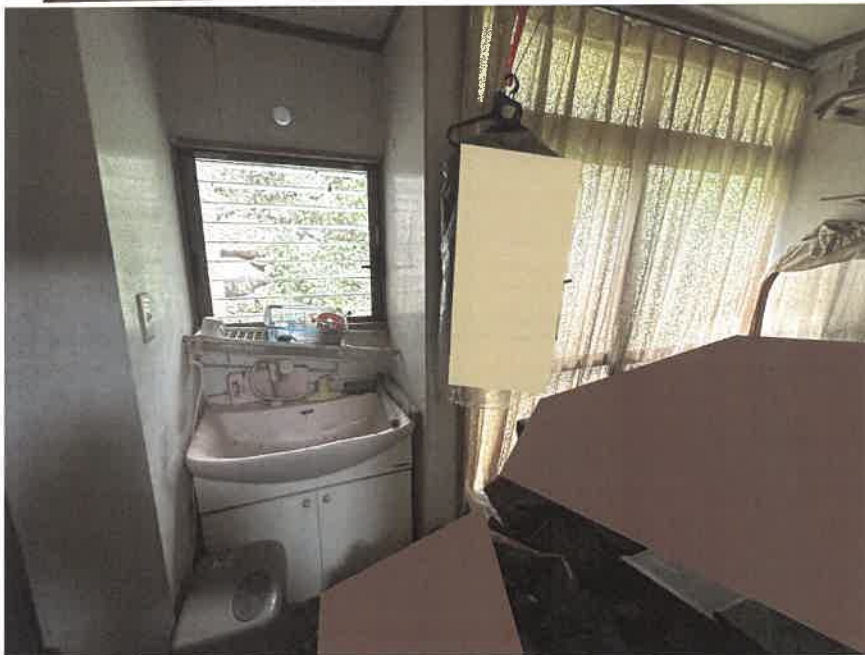
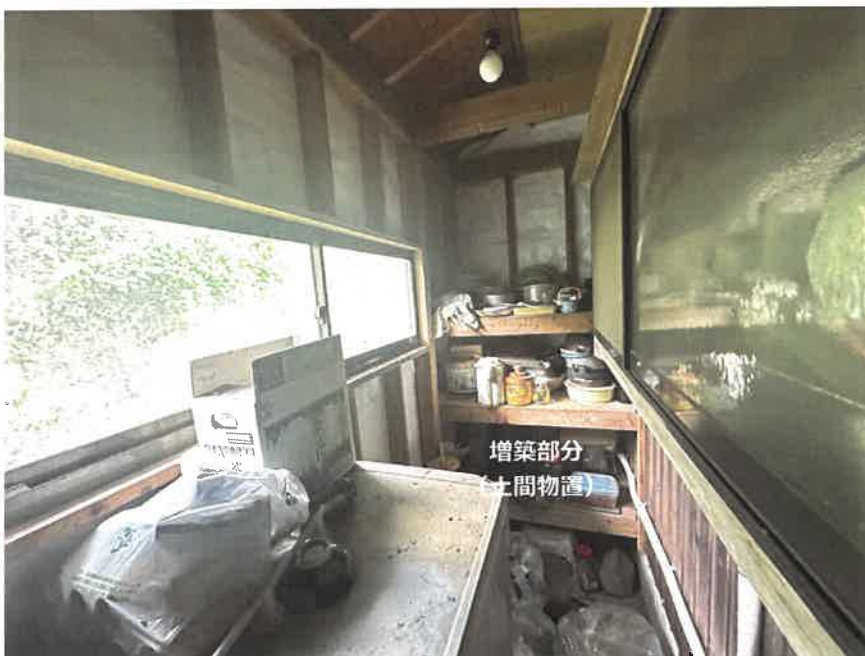
(写真 7)

物件2建物は、登記記録上昭和60年4月に新築され、その後、平成12年頃に南西側から西側にかけて増築されている（写真7～9）。また、主である建物を建築したしばらく後に、未登記附属建物（物置）を建築しているとのことである（写真19他）。

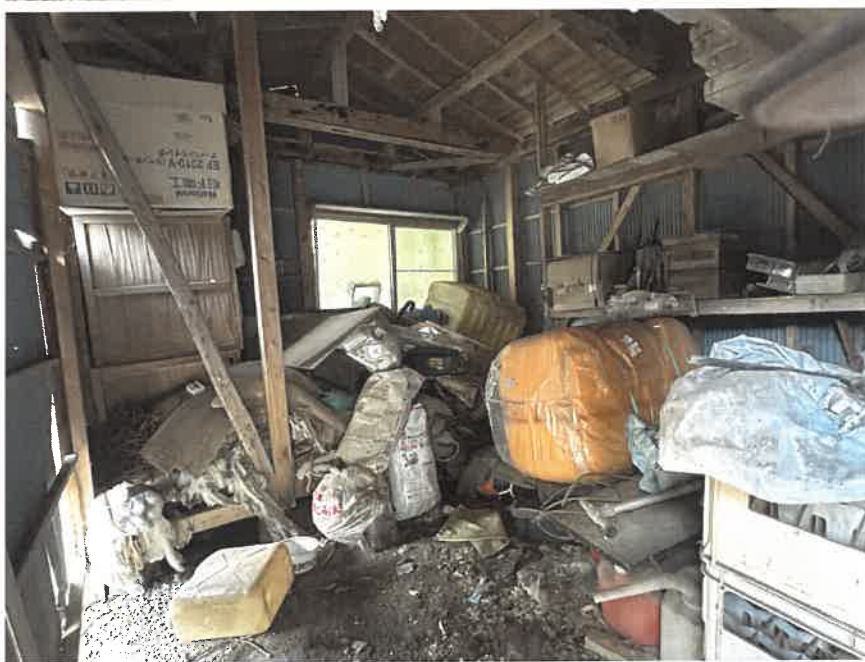
(写真 2 0)

なお、未登記附属建物（物置）は、中央部分（写真20）を除き、大部分が下屋状になっている（写真21）。

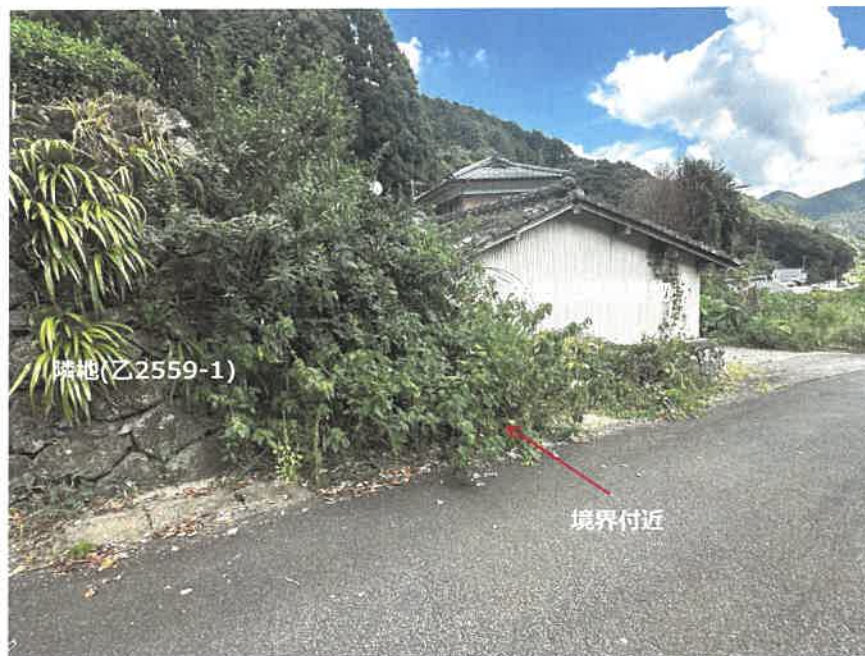
(写真 2 2)

物件1土地は、南東側から南側にかけて市道（長野線、幅員約4～5m、乙2558番4は道路拡張部分（地目 公衆用道路、地積 32㎡、所有者 嬉野市））に接し（写真22～24）、その余を私有地に接している。

物件1土地と、周囲の私有地等との境界付近には、概ね石垣又はコンクリート擁壁が設置されている（写真22～26、28～30）。

物件2建物の増築部分及び附属建物は、西側の石垣に密接するように建てられており（写真28、29）、付近には草木が生い茂っているため、境界付近の状態を確認することはできなかった（写真22）。

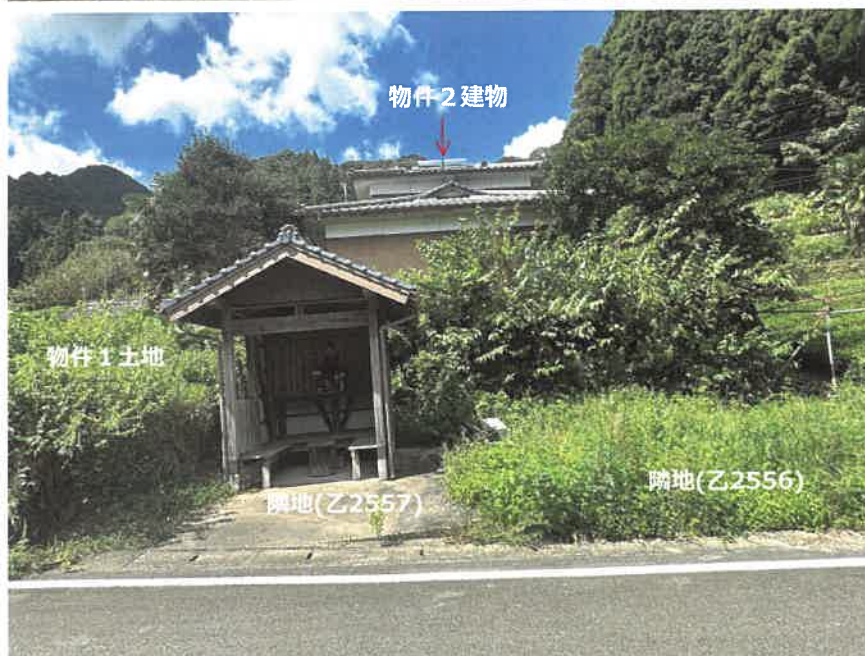
(写真 2 4)

なお、東側の乙2557番は、上不動名（「上不動」は、本件物件付近の地名とのこと）の所有する宅地（地積 33.06㎡）であり、祠が設置されている（写真24）。
