## 期 間 入 札 の 公 告

# 現況調査報告書

佐賀地方裁判所  
執行官 橋 口 賢 二

## 評 価 書

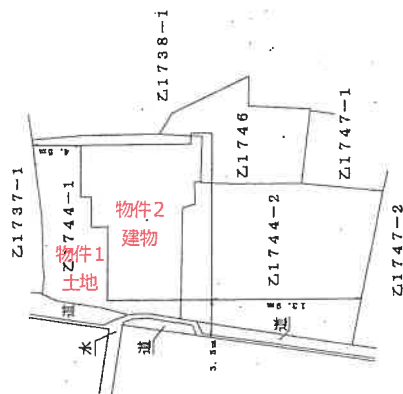
図面 2

形状は、概ね公図（図面1）及び建物図面（図面2）と同様であると思料する。

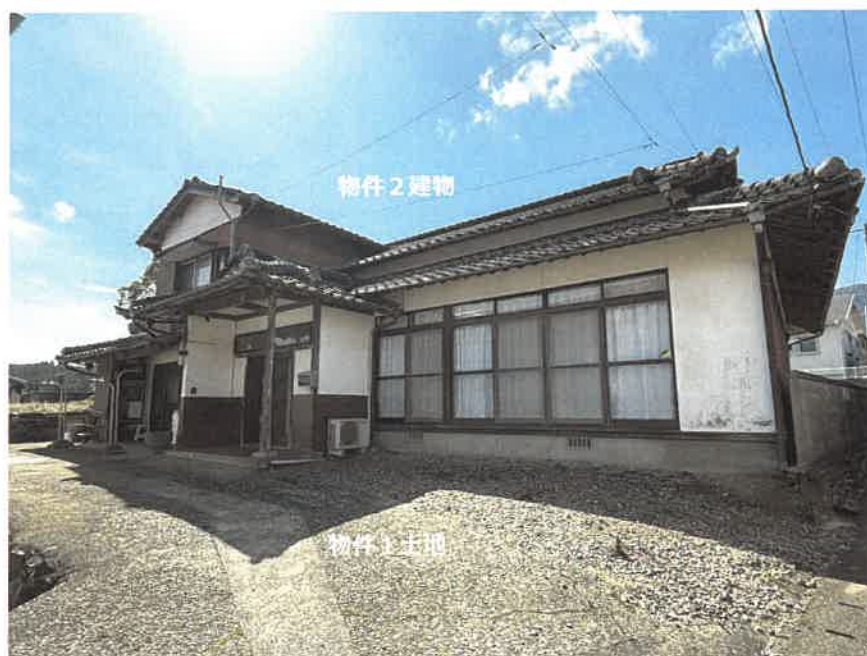
(写真 1)

物件1土地は、隣地である乙1744番2土地（目的外土地ア）及び乙1746番土地（目的外土地イ）の、いずれも一部と一体として、物件2建物の敷地等として利用されている（写真1、2）。

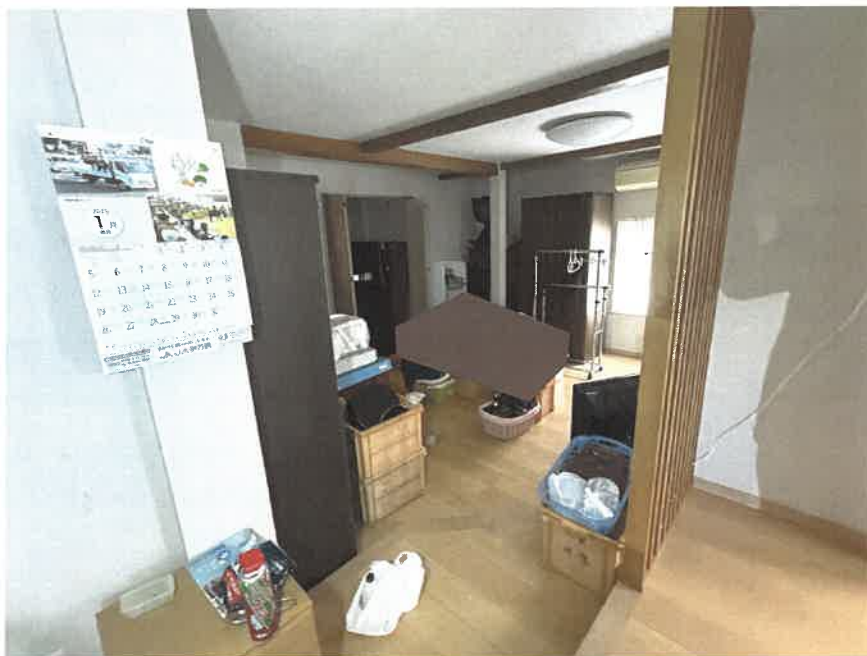
(写真 1 0)

室内にあったカレンダーが、本年1月のままであった（写真10）ことから、関係人の陳述も併せ、1月頃から空家状態と思われる。

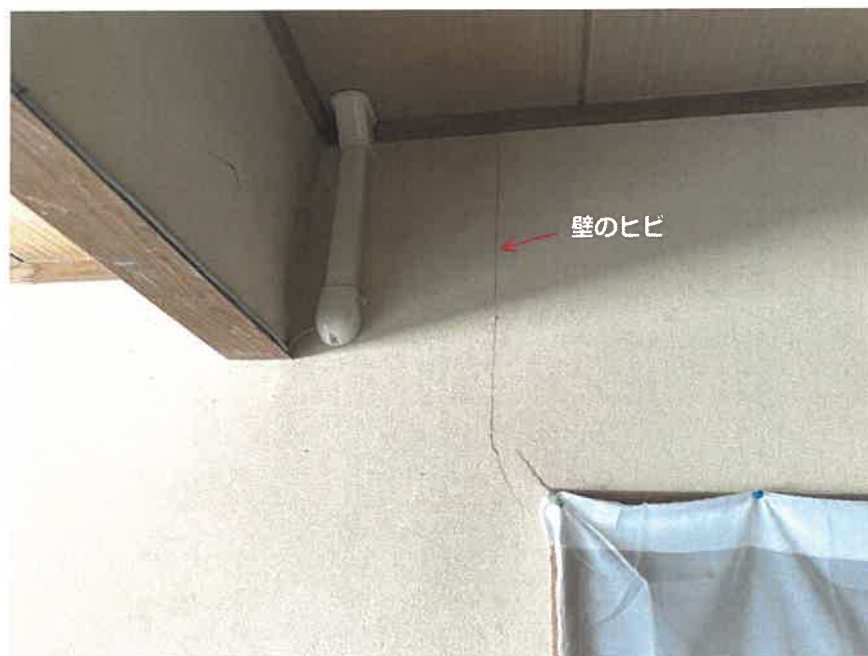
(写真 1 6)

現地調査した限りでは、1階和室と、2階の床がブヨブヨしており、傷みが認められる。また、2階の天井に2か所、雨漏り跡と思われるものがあった（写真21、23）。1階玄関の天井にもテープが貼られており、雨漏り等の可能性がある。また、同じく玄関の壁にヒビがあるなどしている（写真16、17）。その他の不具合等については、債務者等、関係人の立会がなかったことから、詳細は不明である。

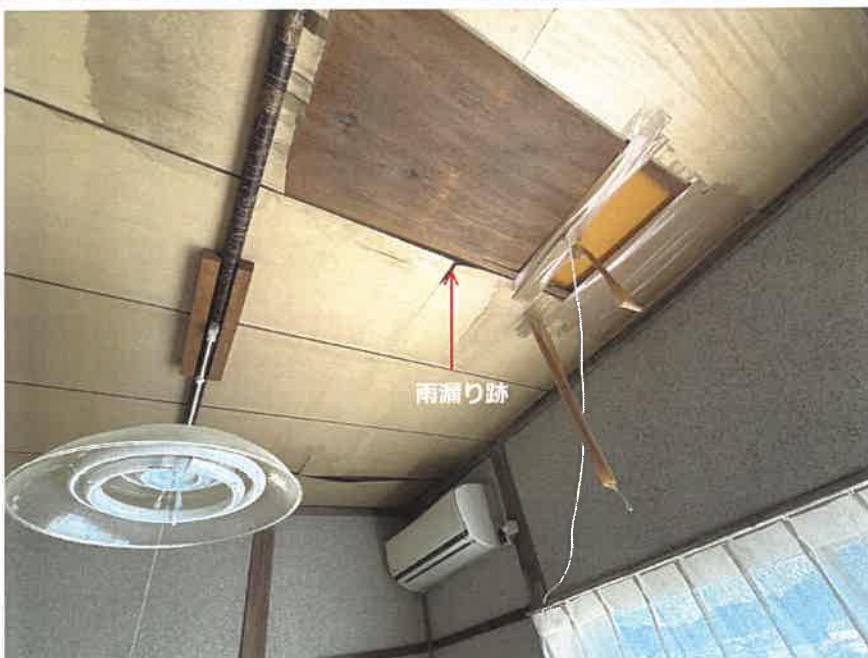
(写真 2 1)

| 区 分 | 主である建物 | |
|---|---|---|
| 特 記 事 項 | <p>① 登記記録上、昭和45年（月日不詳）に新築され、昭和54年（月日不詳）に増築されている。現地調査の結果、その後、DK、居間、洗面所、浴室等が改修されていることが判明し、比較的新しいが、改修時期等の詳細は不明である。</p> <p>② 建築時期・構造・種類等の要因を踏まえ現地調査を行った結果、アスベスト含有建材が使用されている可能性は否定できない。なお、アスベスト使用の詳細については専門調査機関の分析調査を要する。</p> <p>③ 設備については、その動作を確認できないため、正常動作するかどうかなどの詳細は不明である。</p> <p>④ 1階玄関、縁側、2階洋室、中央和室等の天井でシミ、破損等が確認された。雨漏りによるものと考えられる。他方、比較的新しく改修された部屋（DK、居間、洗面所、浴室）では、目立った不具合等は見られなかった。</p> | |

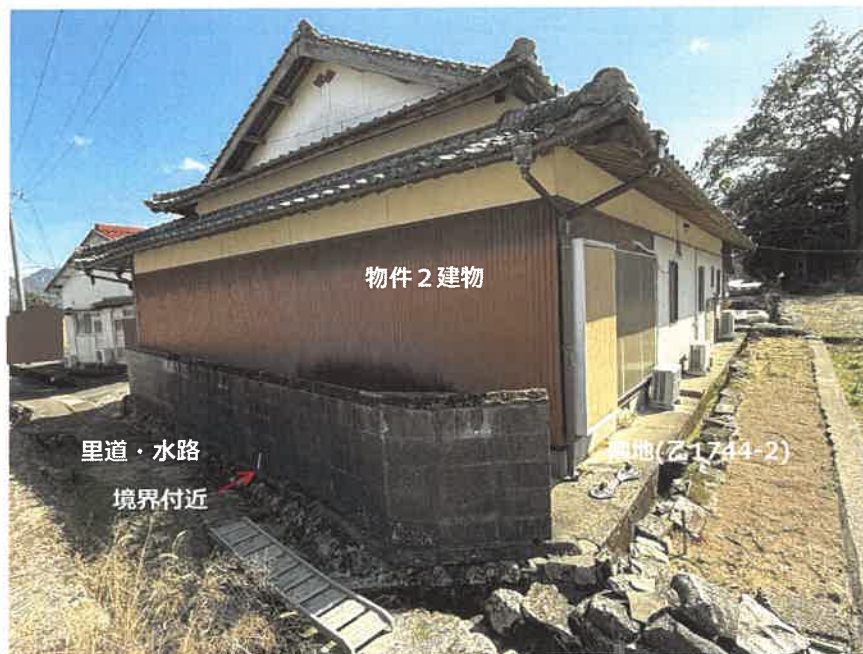
(写真 2 5)

1 物件1土地は、北東側を里道（幅員約1.3～2m）に接し、北西側を水路に接し、その余を私有地に接している（写真25～31）。

物件1土地と、周囲の私有地等との境界付近について、東側から南東側にかけては石垣となっており（写真28、29）、北西側にはブロック塀がある（写真25）。

しかし、南西側から西側にかけては、隣地と一部一体利用され、物件2建物の敷地となっているため、境界は不明瞭である（写真25、26）。

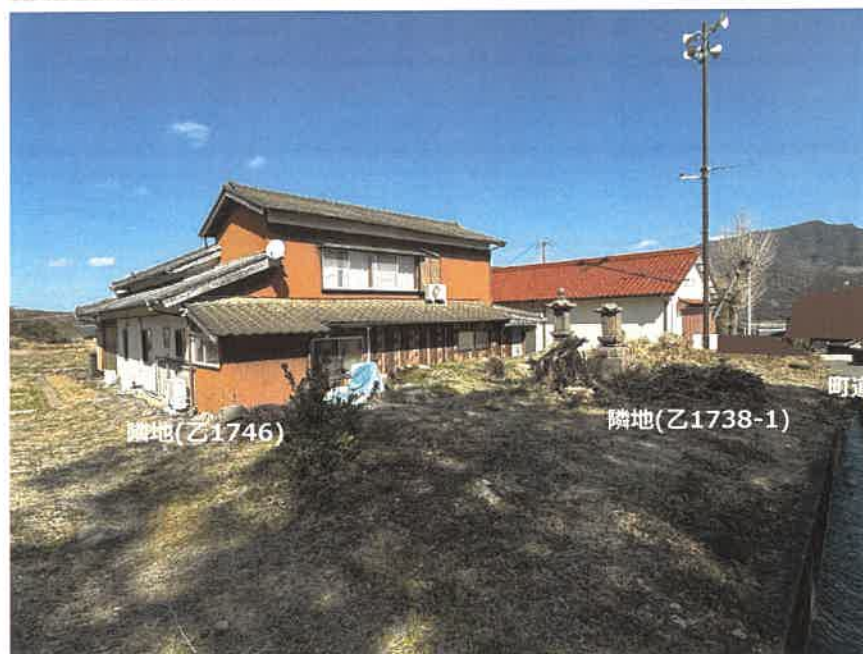
(写真 2 7)

また、南側で接する乙1738番1土地は、桑木原共有を登記名義とする墓地（地目 墓地、地積 302㎡、写真27）である。

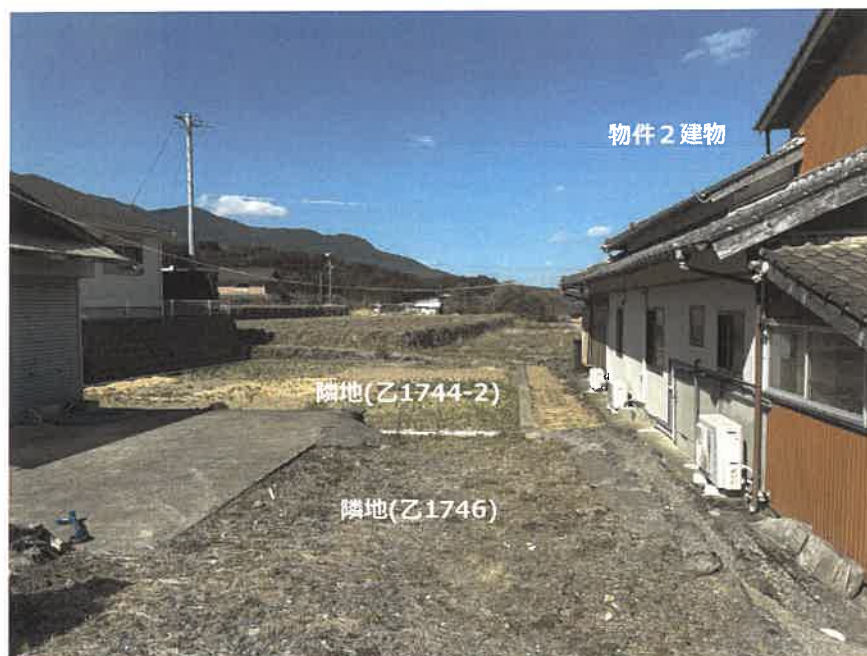
(写真 3 1)

- 2 南西側の隣地（乙1747番1）上に物置があり、物件2建物から電線が引かれている（写真31、32）ため、債務者の所有であると思われるが、目的外土地上にあって本件物件からはある程度離れており、また現地調査に債務者及びその関係者の立会いがなく、所有権等について直接確認できなかったことから、売却条件としては目的外建物とするのが相当と思われる。

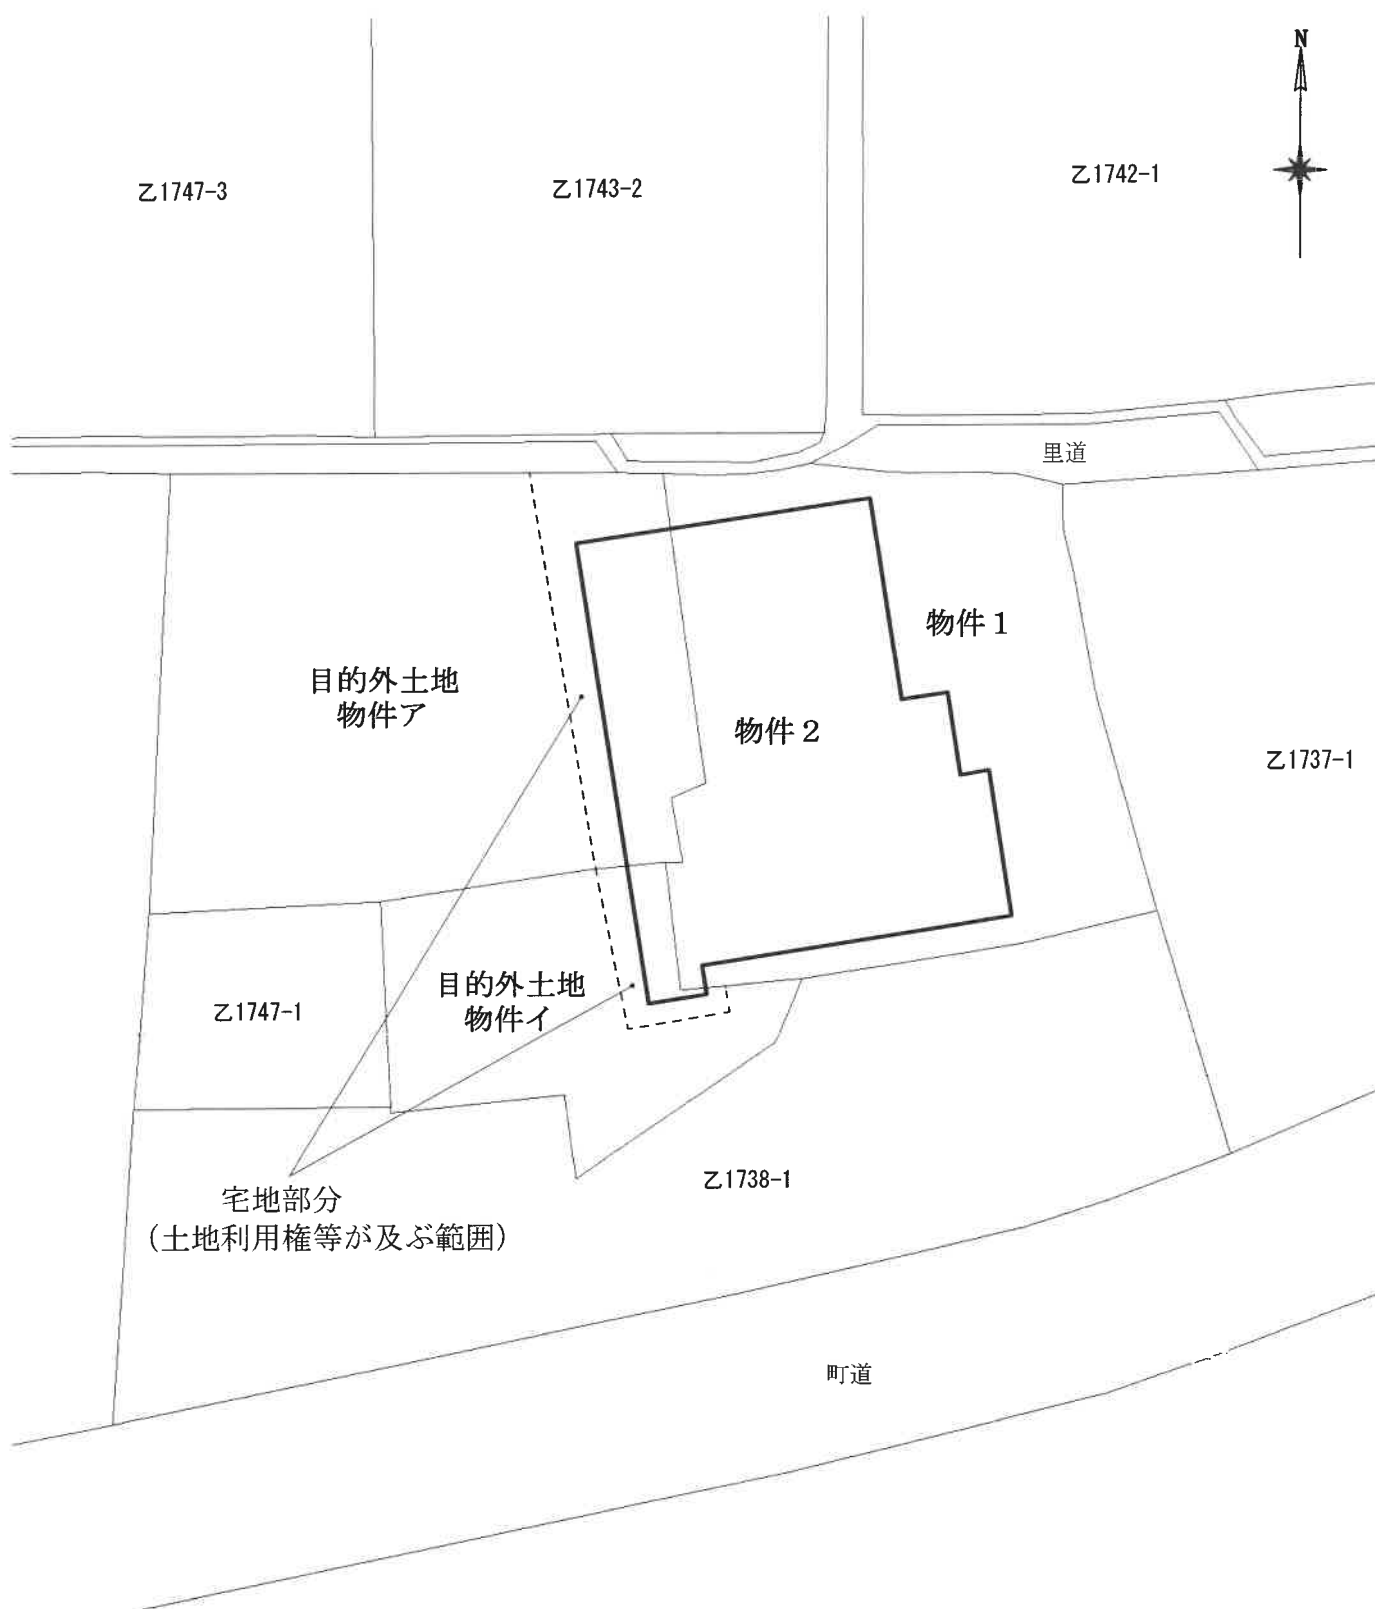
土地建物位置関係図

| 特 記 事 項 | <p>① 土壤汚染対策法に規定する有害物質使用特定施設の敷地であった土地は含まない。加えて、現地での外観調査からも、土壤汚染の存在を窺えるような端緒は認められない。なお、厳密な土壤汚染の有無の判定については専門調査機関の調査を要する。</p> <p>② 周知の埋蔵文化財包蔵地には含まれない。</p> <p>③ 物件2建物のための土地利用権等は、各筆、建物の位置等を考量し、物件1のほか、物件ア、イ一体地宅地部分に及ぶと判断した。また、その部分は、現況利用の状況等から、建物の西側から南西側にかけて当該外壁から概ね0.6m～1.1m先にある主に石垣等で囲われた範囲であると判断した（土地建物位置関係図参照）。なお、物件ア、イは目的外土地であるため（物件目録参照）、買受希望者は買い受けに当たって注意が必要である。</p> <p>④ 物件1の南西側、隣接地乙1738番1（公簿地目墓地）上に墓石等が確認される。</p> <p>⑤ 物件ア、イは、公簿上、農地のため、有田町農業委員会に農地等の現況に係る照会を行った。その調査結果の概要は次のとおりである。買受希望者は買い受けに当たって注意が必要である。</p> <p>(a) 物件アは現況農地、物件イは非農地と判定。</p> <p>(b) 物件アは許可を得ることが必要なのに許可を得ていない違反転用であり、物件イは物置・車庫として農地法5条の許可を受けている。</p> <p>(c) 原状回復命令は行わない。</p> |

※本図は、公図、建物図面、航空写真等を参考として、各物件等の概略的な位置を示したものであり、実際の境界や建物等の確定的な位置を保証するものではない。
