## 期 間 入 札 の 公 告

## 現況調査報告書

## 評 価 書

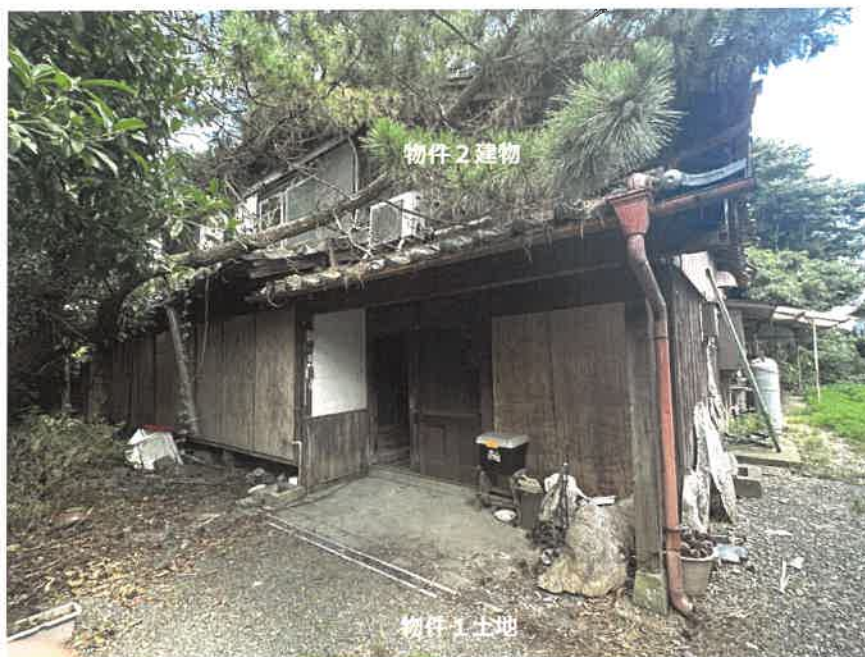
(写真1)

物件1土地は、物件2、3建物の敷地等として利用されている（写真1、10他）。

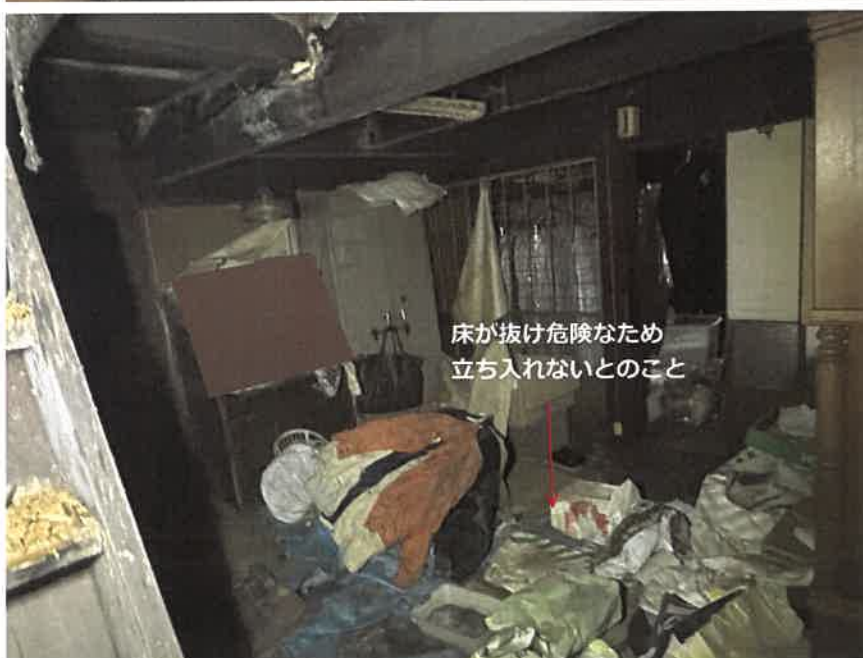
(写真6)

物件2建物は、建築後100年以上経過している上、雨漏りがひどいこともあり、かなり傷んでいる。南側の一部と附属建物は倒壊しており（写真17、21～23）、倒壊していない部分も、床が抜ける危険があるため、立ち入ることができない状態であった（写真6）

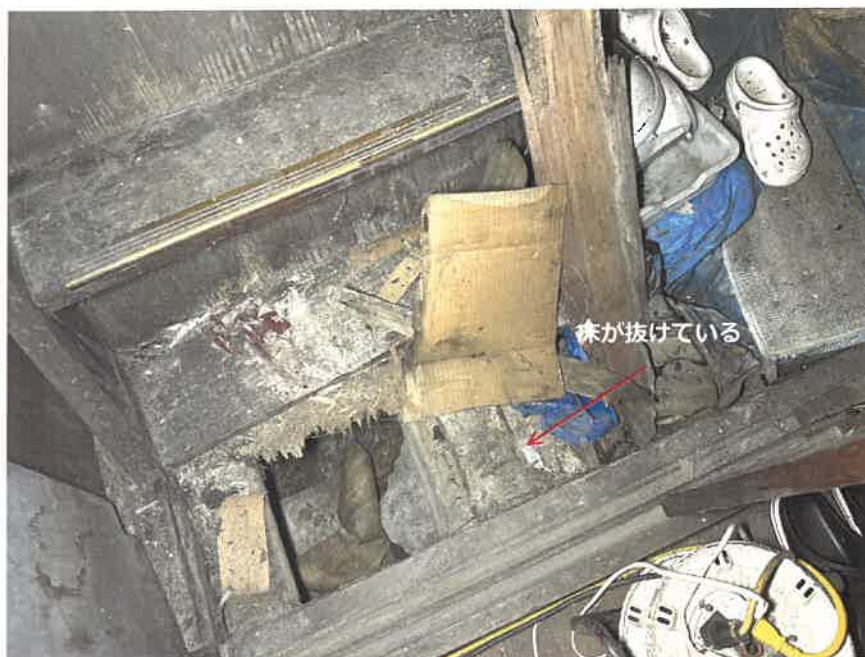
(写真 7)

唯一立ち入ることができた台所についても、床がブヨブヨしている状態であり、その東隣の部屋の階段下の床は抜けていた（写真7）。

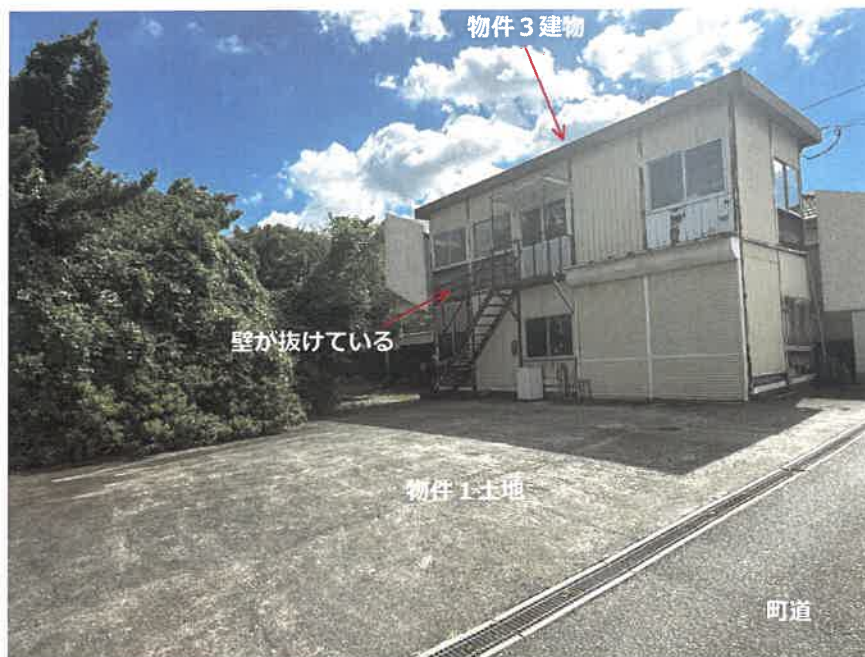
(写真 1 0)

物件1土地は、北側を町道（力田・田手宿線、幅員約2.5m）に（写真10）、東側と南側を水路（側溝）に接し（写真22～24他）、西側を私有地に接している（写真25、26）。

物件3建物には立ち入らなかったが、外観から見る限りでも、壁が抜けるなど、かなり傷んでいる状態であった（写真10）。

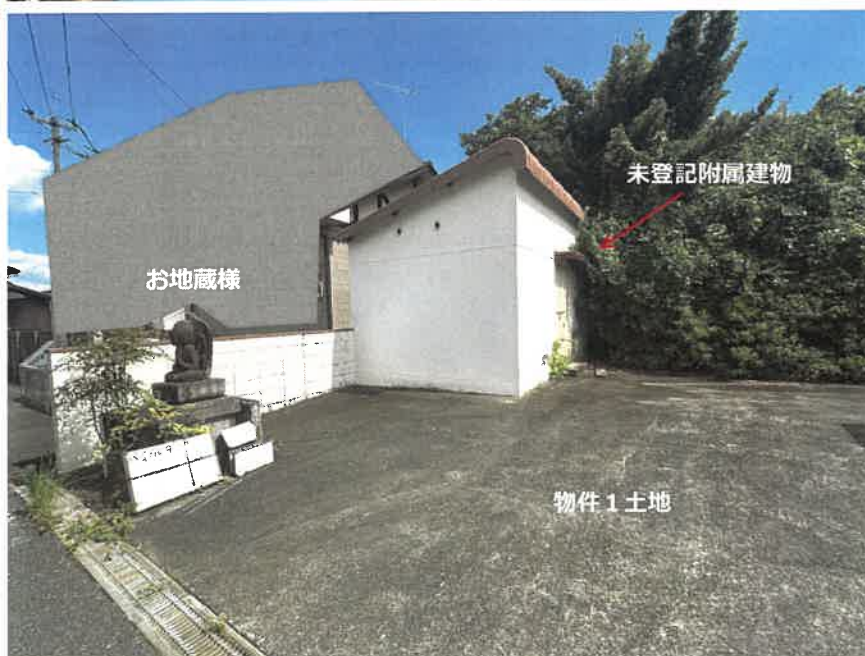
(写真 1 2)

- 1 物件1土地北東端付近にお地藏様（祠）がある（写真12）が、由来等の詳細は不明である。
- 2 物件1土地は、南側の大部分に草木が生い茂り、森のようになっており、立ち入ることができない状態であった（写真18、19他）。

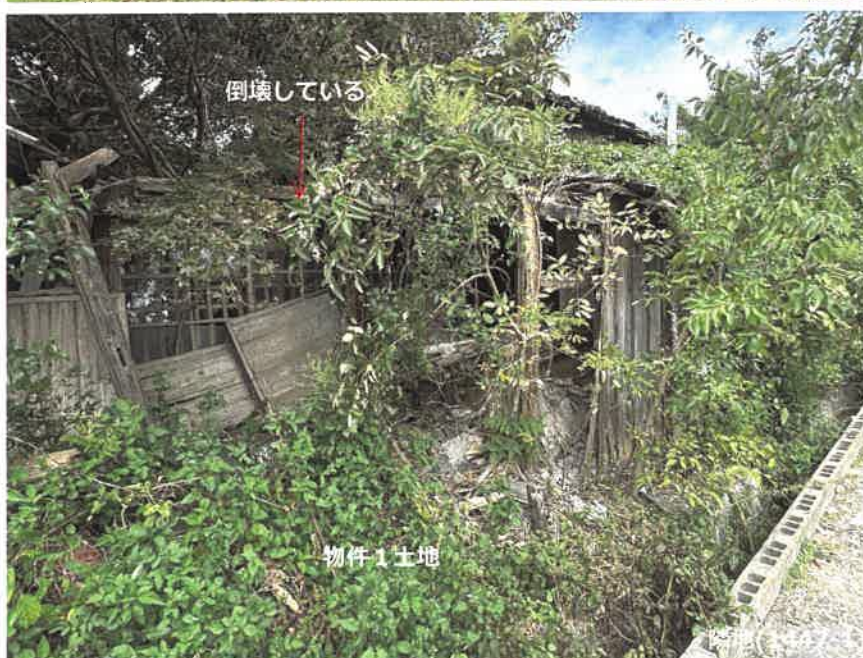
(写真 2 1)

物件1土地と、周囲の私有地等との境界付近について、東側から南側にかけては石垣（一部、石垣の上にブロック・フェンス）となっており（写真21～25）、西側についてもブロック塀がある（写真26）。

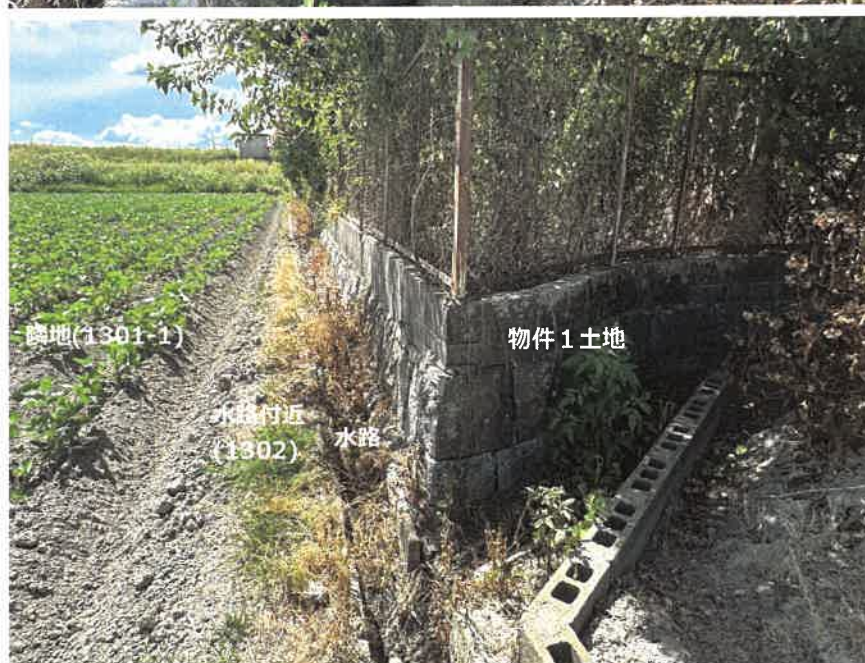
(写真 2 4)

なお、公図（図面1）の南側の「別図」となっている部分について公図を取り寄せたところ、物件1土地の南側の「水」（公図上幅0.3m程度）の南に、幅約1.5m程度の1302番土地（地目 用悪水路、地積 104㎡、所有者 三田川町土地改良区）があるが、現状ではあぜ道のような状態になっているようである（写真24、25）。
