## 期 間 入 札 の 公 告

## 物 件 目 録

# 現況調査報告書

## 評 価 書

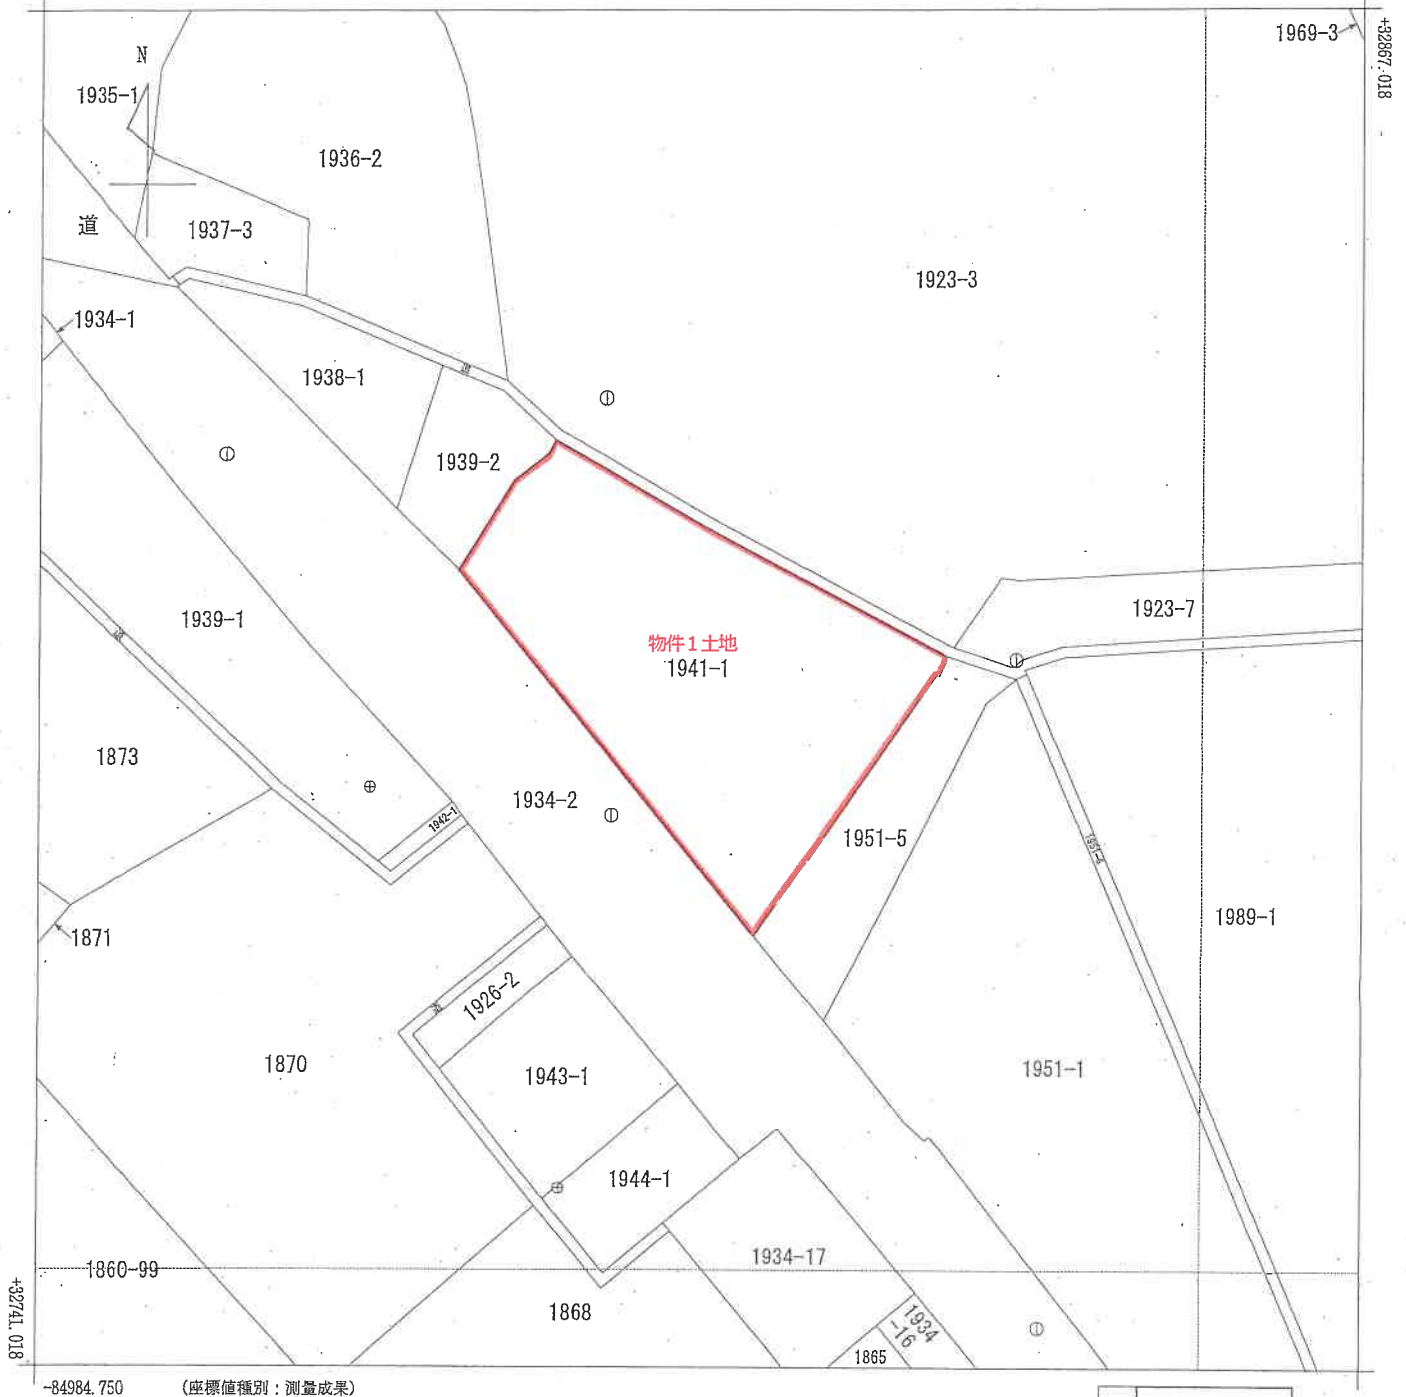
地番区域見出

形状は、概ね公図（図面1）と同様である。建物図面（図面2－1～4）における敷地の形状も、物件1土地と概ね同様であるが、1934番7土地の合併前のものである。

公図（図面1）上、物件1土地の南東辺の最も北側付近に、カギ型になっている部分があるが、これが現地において水路が一部桁状（四角形）に広がっている部分と形状が似ていたことから、そこから公図上で算出した2mの位置を概測したところ、付近に境界鋸と思われるものが認められた（写真29）。この境界鋸は、物件1土地の北東側の通路部分の半分程度の場所にあり、さらに、その位置から、地番1923番3土地の通路の法面下まで1m強あり、公図における北東側里道の幅（約1m）とも概ね一致した。

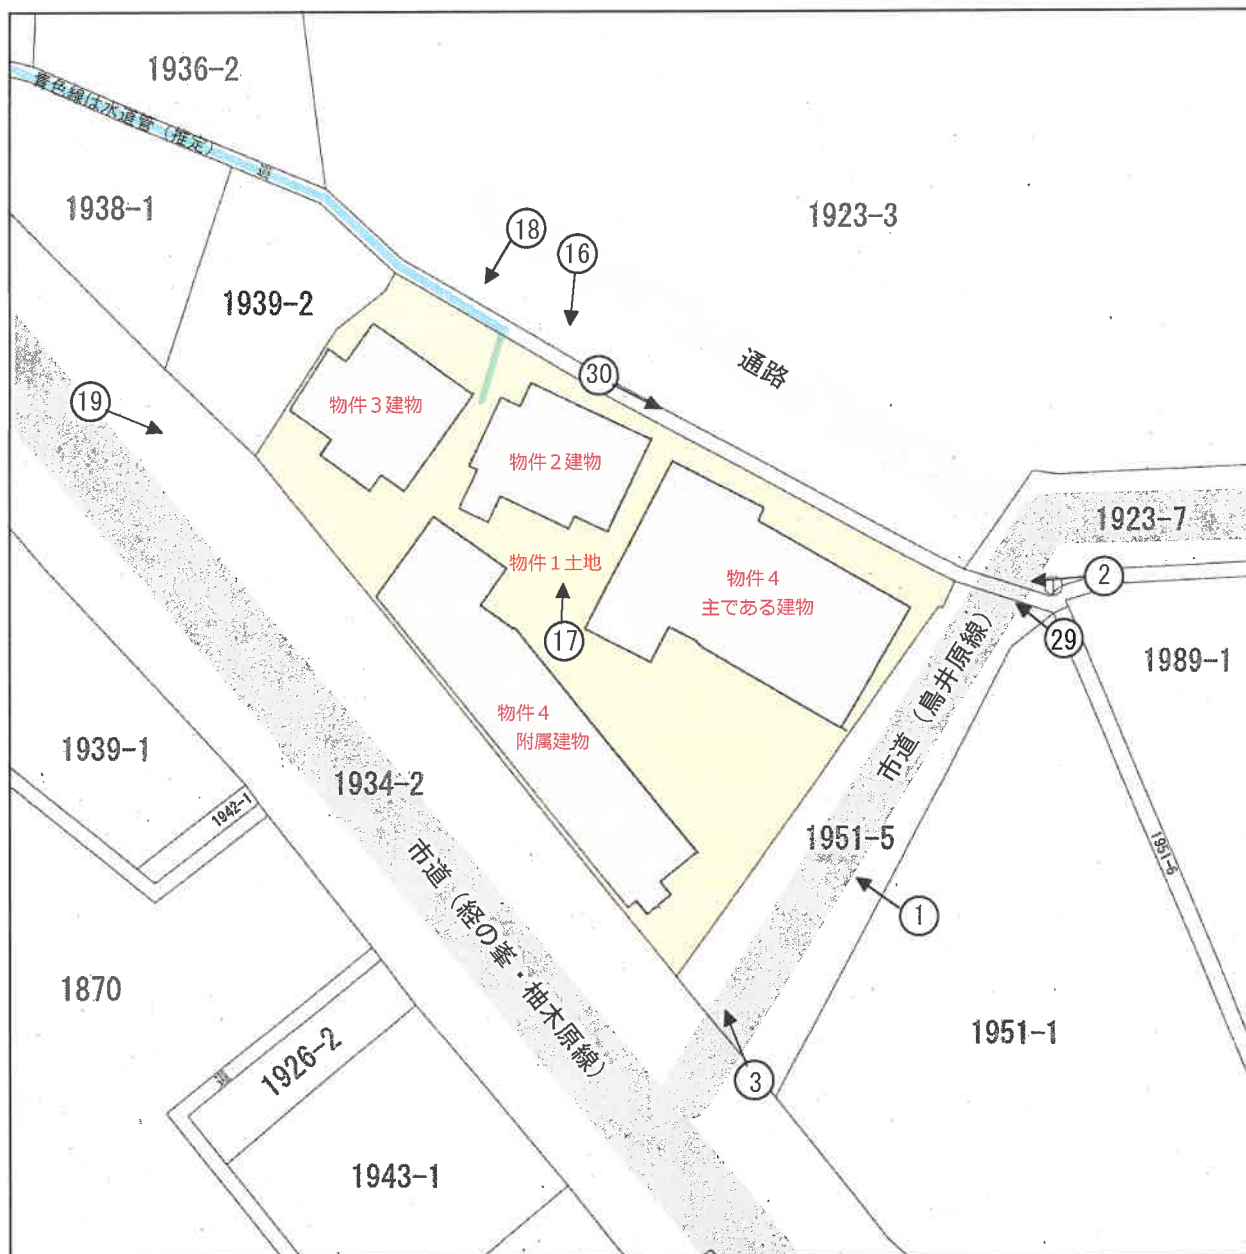
# 土地建物位置関係図 (兼写真撮影位置方向図)

※本図は、公図に建物図面を合成して、建物等の概略位置等を示したものである。

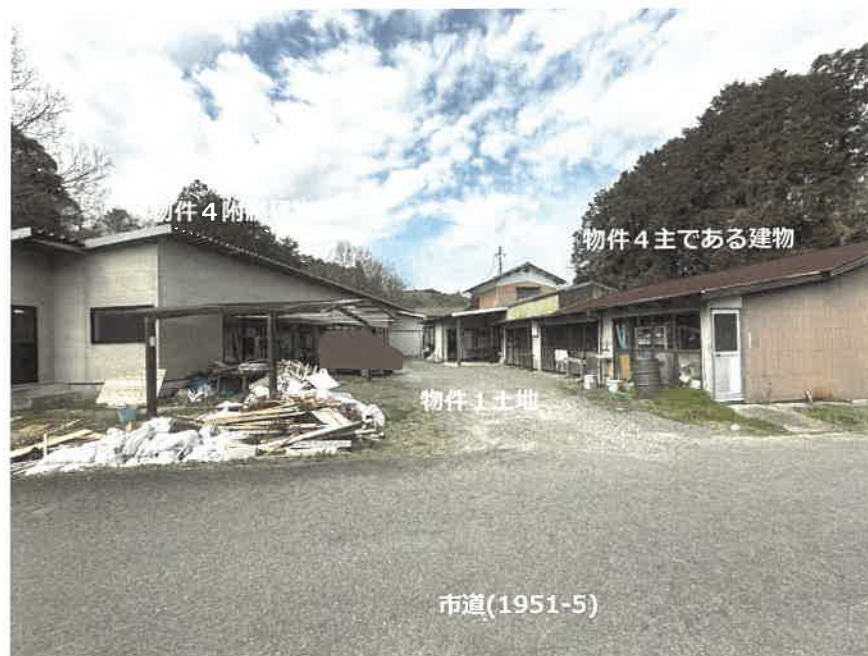
(写真1)

| 関係人の陳述等 | |
|---|---|
| ■債務者兼所有者B | <p>1 本件物件1土地は、物件2～4建物の敷地であり（写真1）、物件2建物には私の弟C家族が居住していますが、物件3建物は長期間空家です。</p> <p>物件4建物は、事務所・作業所として利用しています。物件4建物は、私と父である所有者Aの共有ですが、父は既に事業から引退しているため、私が使用しています。</p> <p>その他、本件土地建物を第三者に貸すなどはしていません。</p> <p>2 登記記録上、物件2建物は昭和43年7月、物件3建物は昭和45年に建てられたとされていますが、その当時の私の記憶では、いずれの建物も既に古くなっていたと思いますので、登記記録よりだいぶ早く建てられていると思います。</p> <p>物件4建物は、登記記録にあるように、平成4年頃に建てられていると思います。</p> <p>いずれの建物も、増改築等はされていないと思いますが、物件2、3建物は古いので、詳細は分かりません。</p> <p>3 物件2～4建物の不具合としては、物件2、3建物は、かなり古い上、物件3建物は空家で、建具も概ね取り外す等していますので、状態は悪いと思います。特に、物件2、3建物にシロアリが発生し、それが物件4建物にも移ってきたため、全体的にシロアリ被害があります。</p> <p>物件4建物の事務所部分の壁にシロアリの巣が見つかったため、除去しましたが、床などが喰われて傷んでいます（写真6、7）。シロアリについては何度も駆除をしましたが、出てきます。</p> <p>4 物件2建物については、私の弟Cに無償で貸しています。鍵は弟が持っていることもあり、私は開けることができないため、今回の調査では、立ち入り調査を遠慮していただくようお願いします。状態については、物件3建物と同様であり、悪くなっていると思います。</p> |

物件1土地は、物件2～4建物の敷地等として利用されている（写真1）。

南東側の市道（鳥井原線）はアスファルト舗装されており、境界には一部側溝がある（写真1、2）。

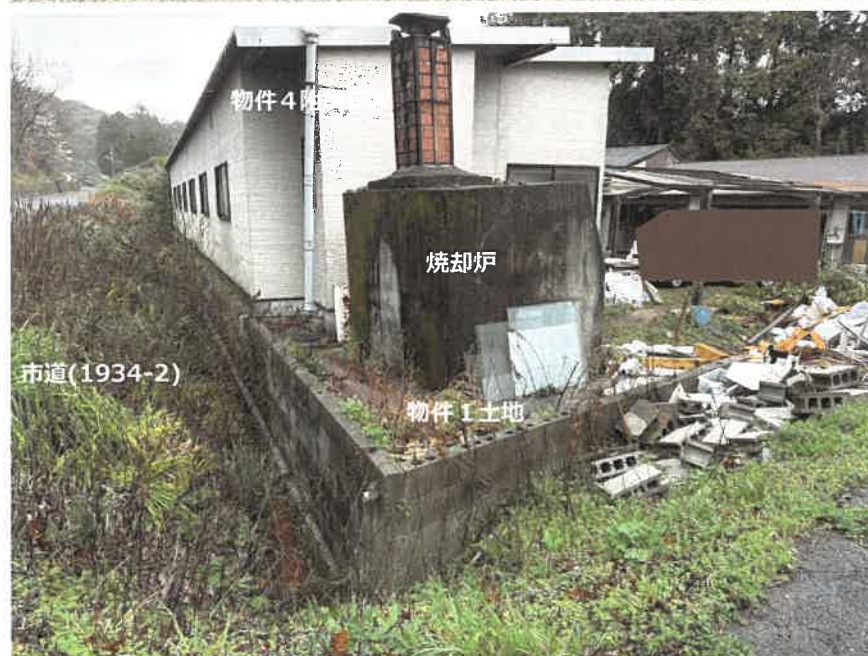
(写真3)

- 1 物件1土地と、周囲の土地との境界について、南西側から北西側にかけては、コンクリート擁壁がある（写真3）。ただし、北西側については、北東側に行くにつれて草木に覆われる等しており、境界を確認できない部分があった。

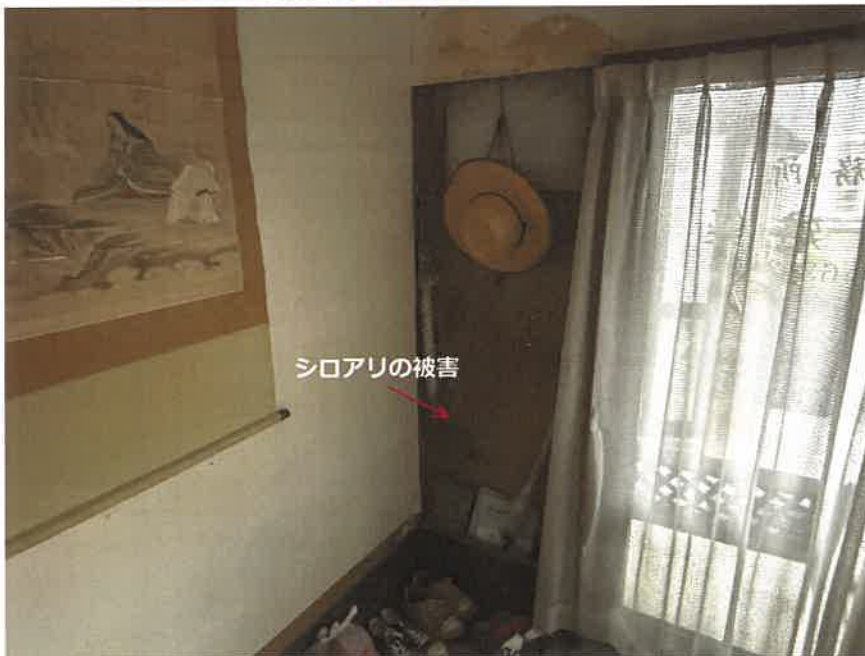
(写真 6)

物件４建物についても、シロアリの被害がひどい部分があり、事務所の壁にはシロアリの巣の跡があり、床にもシロアリに喰われて傷んでいる部分があった（写真６、７）。

| 特 記 事 項 | <ul style="list-style-type: none"> <li>・本件建物について、吹付アスベスト等、または非飛散性アスベスト含有資材の使用等について調査を行ったが、使用の有無は不明である。</li> <li>・「現況調査報告書」記載のとおり、シロアリによる腐食、破損箇所が見られる。</li> </ul> |

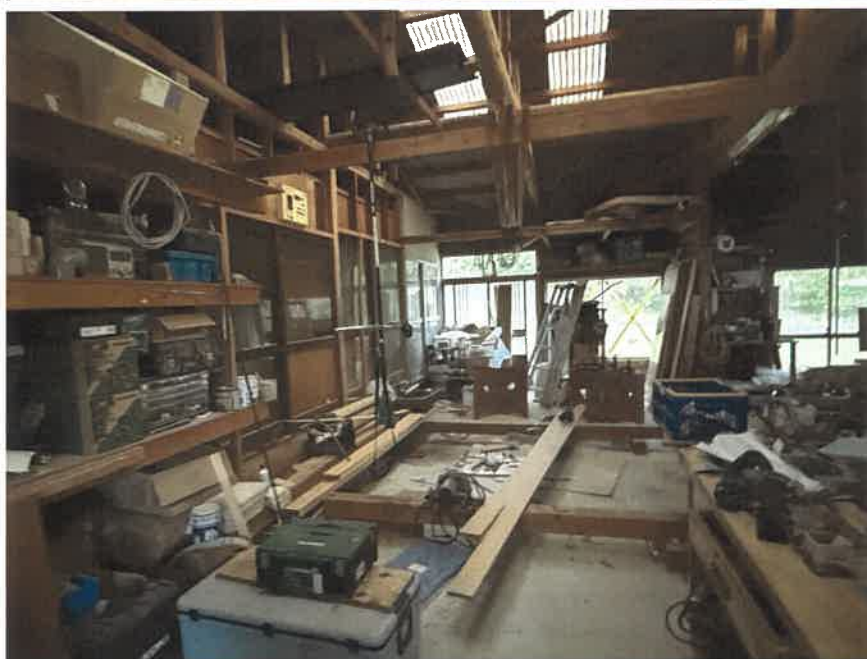
(写真 8)

- 物件４建物内には、大量の資材等が置かれており（写真８～１５他）、また、物件３建物の外には、建具等が置かれたままになっている（写真１８）。これらについて、債務者兼所有者Ｂが廃棄等の処理をすることは困難と思われるので、かなりの処分費用が生じるものと思われる。

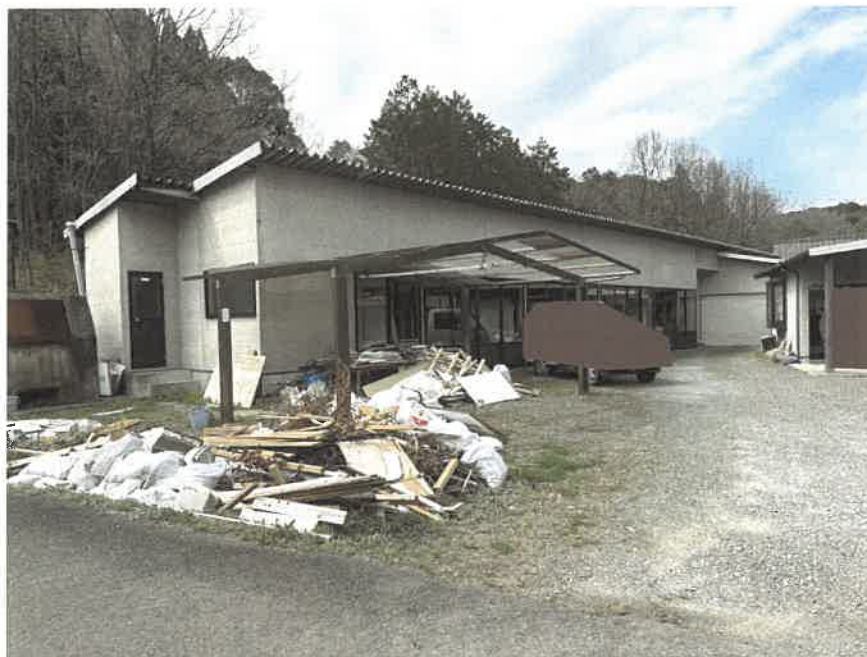
(写真 1 0)

| その他の事項 | 附属の構築物として、物件 1 土地南東側 (物件 4 附属建物の南東端付近) にカーポートがあるが、屋根部分が大部分なくなるなどしている (写真 10)。 | | |

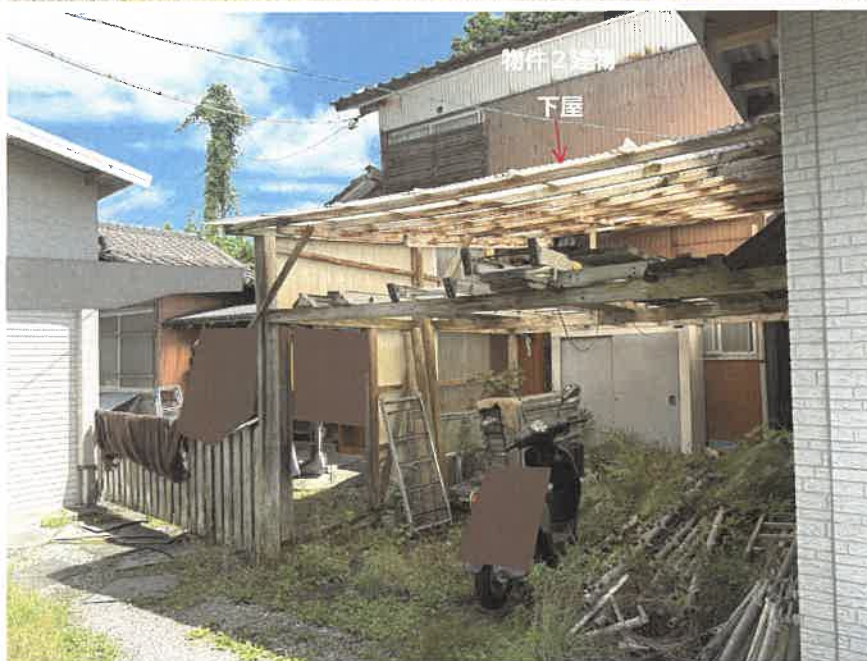
(写真17)

- 物件２建物の南東側に、下屋（バイクが置かれており、カーポートとしても使用されているようである。）及びスチール製物置があった（写真１７）が、占有者であるＣが設置した可能性もあることから、売却対処外と思われる。

| 特 記 事 項 | <ul style="list-style-type: none"> <li>・本件建物について、吹付アスベスト等、または非飛散性アスベスト含有資材の使用等について調査を行ったが、使用の有無は不明である。</li> <li>・使用借人が居住しており、内部調査不可のため外観調査のみ実施した。</li> <li>・物件2の南東端にカーポート及びスチール製の物置が存するが、いずれも価値なしと判断した。</li> </ul> |

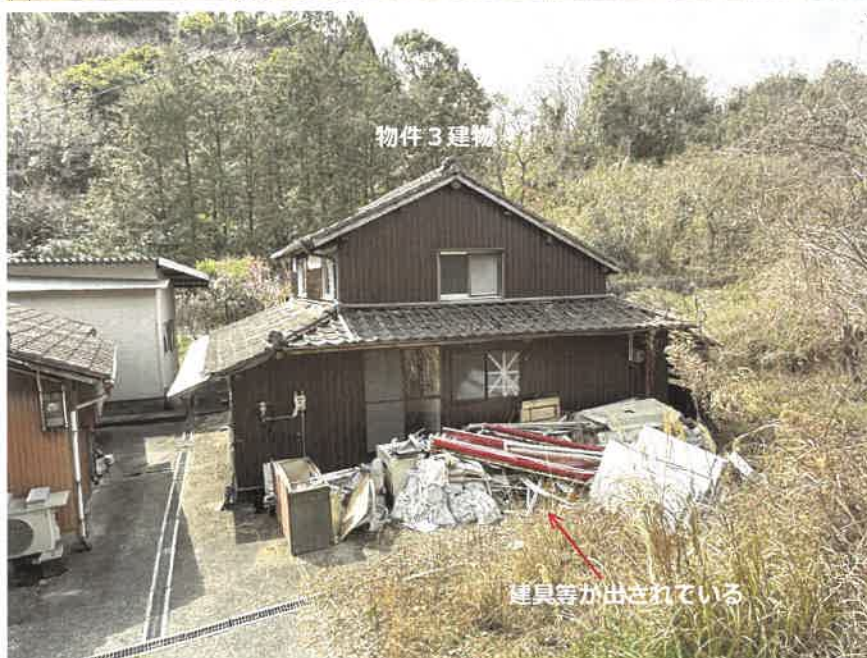
(写真18)

物件２、３建物は、いずれも建築後６０年程度以上経過している可能性があり、経年に伴う劣化に加え、シロアリの被害もひどいようである。物件３建物は現在使用されておらず、建物内を確認したところ、建具等はほぼ全て取り外されて建物外に置かれており（写真１８）、玄関付近の床には、動物のものと思われる足跡が多数あった（写真２１）ことから、隙間等から入っているものと思われる。

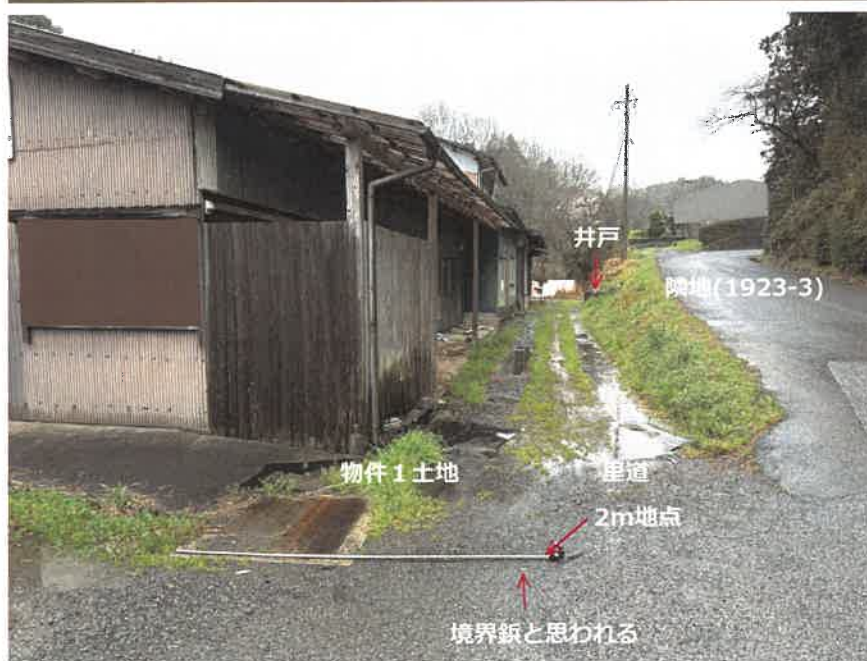
(写真 2 9)

- 2 北東側の隣地には、JAさが本所畜産センターの通路（幅約6m、地番1923番3（地目 宅地、地積 24251.90㎡、所有者 佐賀県経済農業協同組合連合会））があり、当該通路は上っているため、物件1土地とは高低差が生じており、法面部分は舗装等されておらず、法面下には境界を示すものも認められなかった（写真29、30）
- 3 北東側の境界につき、債務者兼所有者Bの陳述からすると、境界は地番1923番3土地の通路の法面下か、物件1土地北東側にある通路の半分と思われる。

これらのことから、地番1923番3土地の通路の法面下が里道との境界であり、そこから物件1土地北東側の通路の一部、幅約1mが里道であり、通路中央付近にある境界鋸が物件1土地と里道との境界と思われる（物件1土地北東側の一部と里道とが、一体として通路として利用されているものと思われる。）。

ただし、前記境界鋸を除き、境界を示すものは認められず、また、以前現れていた井戸が現在では半分程度埋まっているとのことであり、法面の土砂により、里道が少しずつ埋まっているといった可能性もあることから、北東側境界は目視上不明瞭と思料する。

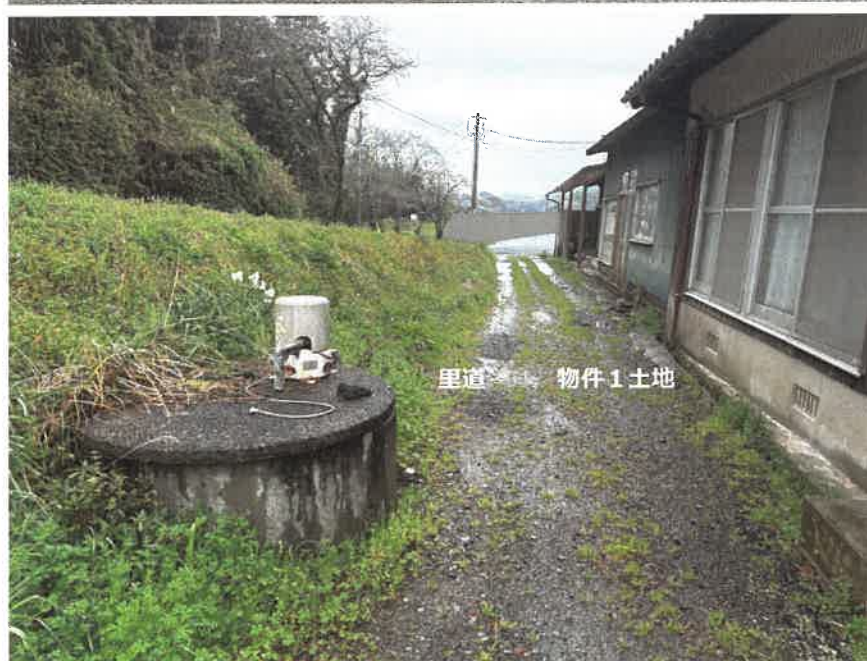
(写真 3 0)

| 関係人の陳述等 | |
|---|---|
| 債務者兼所有者B | <p>5 物件1土地は、私の父である所有者Aが所有しており、物件2、3建物は私が所有者、物件4建物は、所有者Aと私の共有ですが、親子の関係ですので、物件1土地を利用するにつき、地代等のやりとりはありません。</p> <p>6 水道は、公共上水道を使用しています。井戸は、物件1土地の北東側中央付近の法面下にある（写真30）ものを使っていたましたが、現在は使用していません。<br/>下水道はなく、トイレは、物件2～4建物につき、いずれも汲み取りです。</p> <p>7 境界については、北西側から南西側にかけては、ブロック擁壁となっています（南西側につき写真3）。南東側の市道は舗装されており、側溝までは物件1土地に含まれると思います（写真1、2）。<br/>北東側については、法面の下が境界と思いますが、通路になっている部分の半分くらいと聞いたこともあります（写真29）。<br/>物件1土地の北東側には、幅約1mの里道があるとのことですが、よく分かりません。<br/>法面の下に里道があるとする、井戸は、里道か、その北側の隣地にあるということになるように思われるとのことですが、その点もよく分かりません。ただ、井戸は、現在は半分程度が法面に埋まっている状態ですが、以前は大部分が埋まっておらず、現れている状態でした。</p> <p>8 物件4附属建物の南東側に大きな焼却炉があります（写真3）。これは使えないことはないと思いますが、県から使用しないように要請されていますので、使用していない状態です。</p> <p>9 本件物件には、資材等が大量にあります（写真8～14他）が、仮に売却されることとなった場合、私の方で撤去等する余力はありませんので、買受人の方で処分等していただきたいと思います。</p> |
