## 期 間 入 札 の 公 告

# 現況調査報告書

## 評 価 書

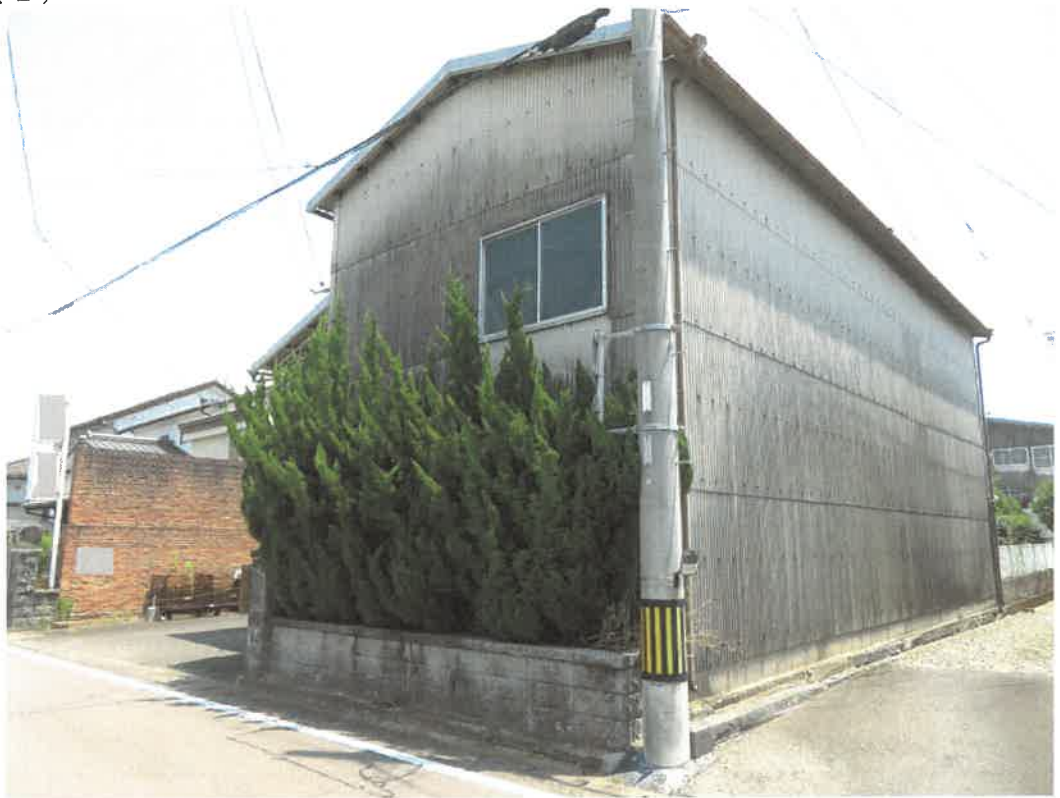
(写真1)

物件1、3土地と物件4、6、7土地との間は、水路があつて区分されている（写真14）。物件1、3土地と隣接する土地の間は、北側県道との間は側溝で区分されている（写真1ないし3）。東側は、煉瓦塀で区分されているが（写真2、5）、公図のように一直線とはなっていない。西側は、物件2建物の西側に溝が見られる（写真1、4）。この東西の境界については、所有者の陳述のとおりと考えられるが、正確な境界ははっきりしない。物件4、6、7土地と隣接する土地の間は、南側道路との間は側溝で（写真17、19）、物件7土地の東側はブロック塀が設置され（写真18）、物件4土地の西側は、網型フェンスが設置され（写真19）、それぞれ区分されている。

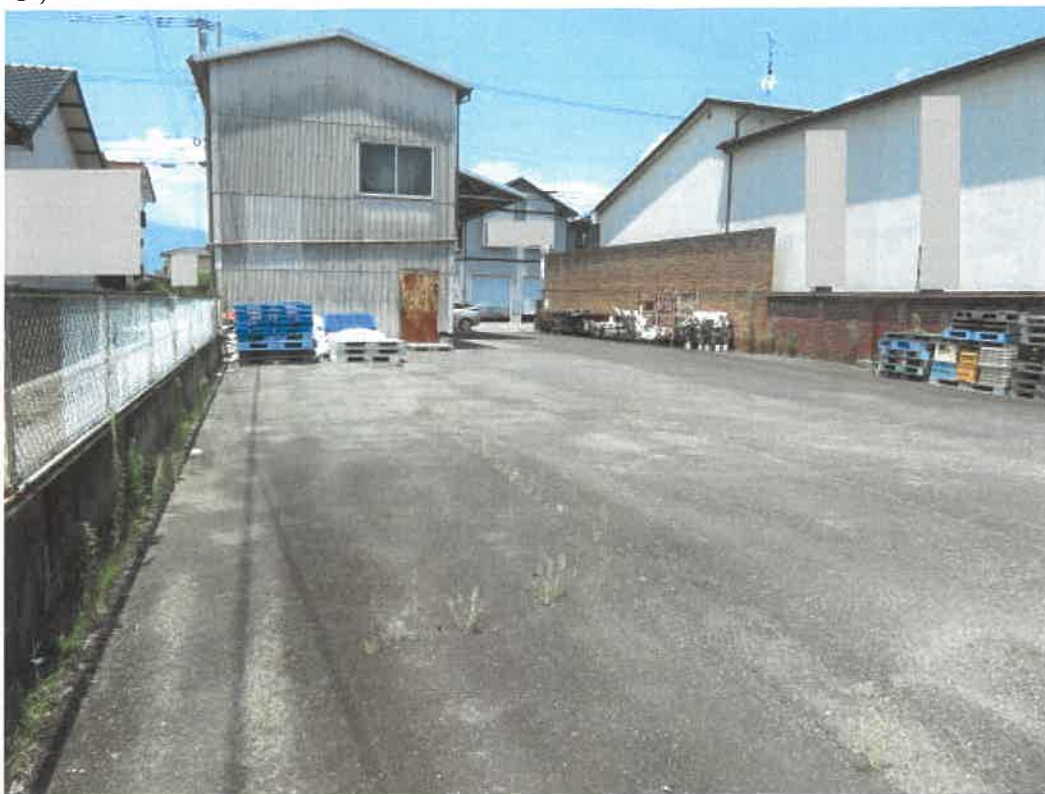
(写真5)

物件2建物（写真1、5、6）は、昭和51年11月に新築され、古紙の原料の倉庫として利用されてきた。構造や床面積の増減に関わる増改築は見られず、床面積等は登記事項とほぼ一致している。不具合は、所有者によれば、特にないとのことであるが、経年による劣化は考えられる。建物内の状況は、写真7のとおりである。

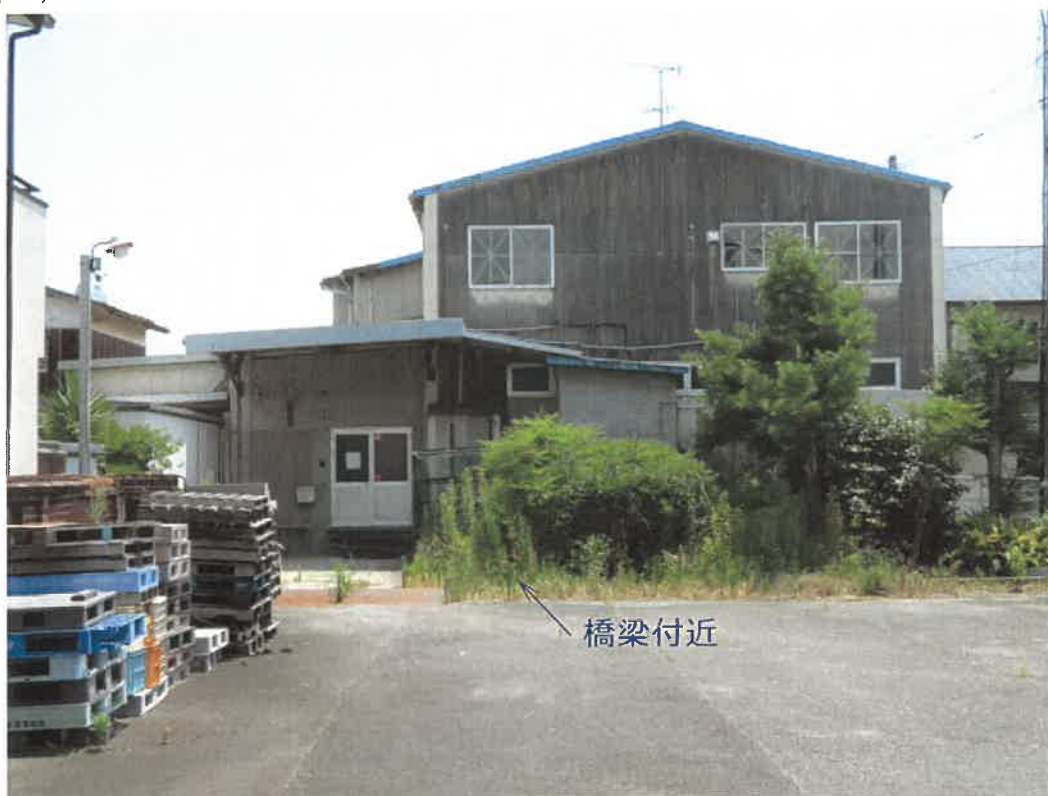
(写真 8)

物件5建物（写真8、17ないし19）は、昭和57年9月に新築され、昭和60年9月、平成元年12月と増築されている。その後は、構造や床面積の増減に関わる増改築は見られず、床面積等は登記事項とほぼ一致している。通じて、印刷工場として利用されてきた。不具合は、所々に雨漏りがあるとのこと、経年による劣化も考えられる。建物内の状況は、写真20ないし30のとおりである。

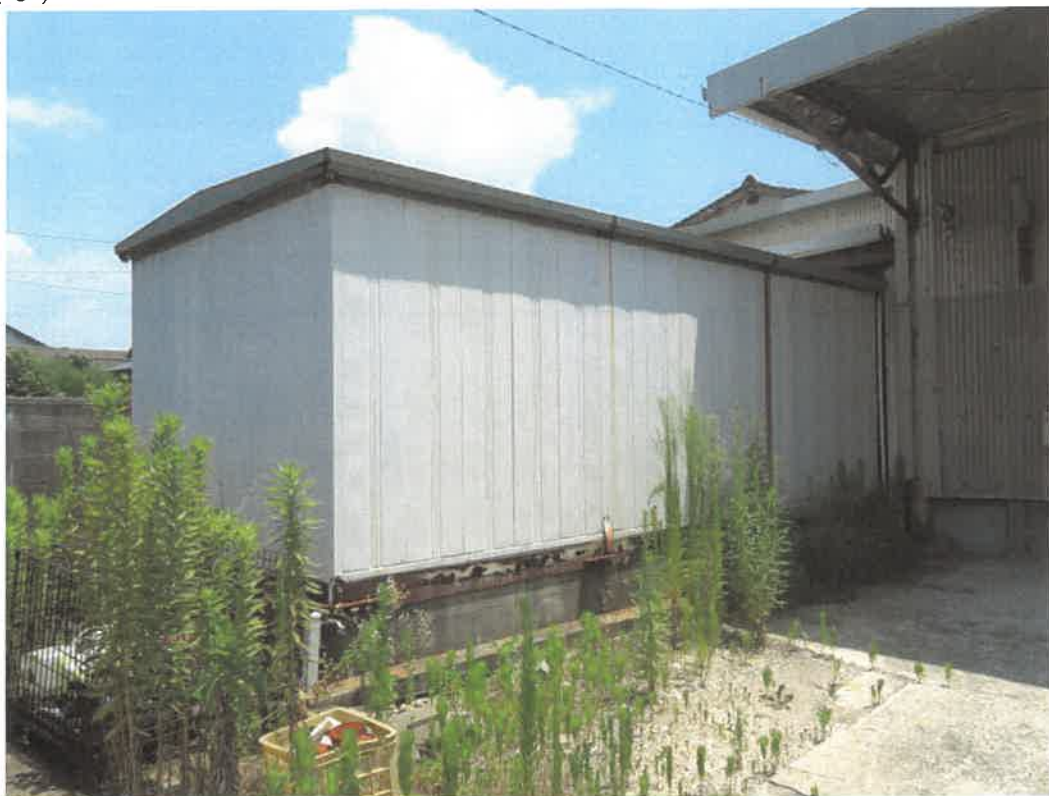
(写真 9)

物件5建物北東側の建物は、未登記附属建物（符号（ア））で、原紙の倉庫である（写真9、10）。

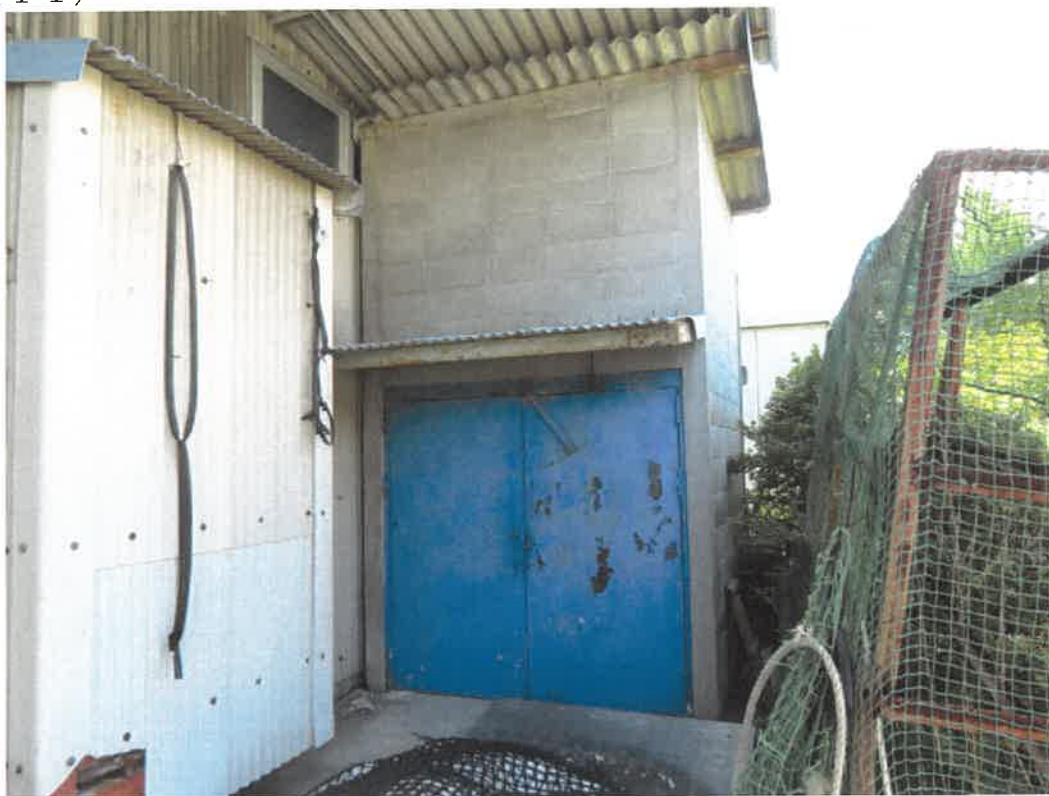
(写真 1 1)

物件5建物北側の建物は、未登記附属建物（符号（イ））で、集塵室である（写真11、12）。

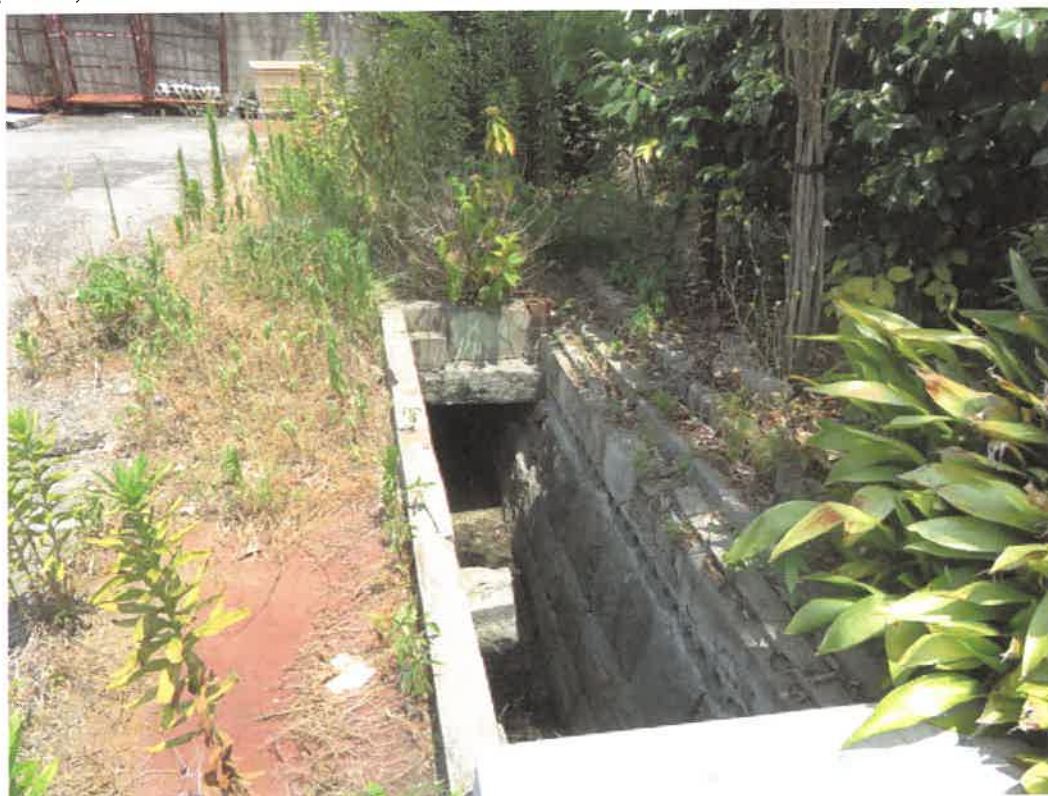
(写真 1 4)

物件1、3、4、6、7土地は、非線引の都市計画区域内にあり、用途地域の指定はない。これらの土地は、物件3土地南側の水路で区分され（写真14）、物件1土地の北西部分に物件2建物が建ち（写真1、5、6）、物件4、6、7土地に物件5建物が建っている（写真8、9、17ないし19）。利用状況は、水路には橋梁が架かり（写真8、14）、物件1、3、4、6、7土地は一体となって、物件2、5建物の敷地、駐車スペース、資材等置場、通路として、事業に利用されていたようである。水路上の利用は、今後、占用許可の取得を要するとのことである。また、これらの土地は、大雨時にはかなり浸水するとのことである。
