## 期 間 入 札 の 公 告

- 2 所 在 佐賀市富士町大字上熊川字湯の原9番地3  
家屋 番号 9番3  
種 類 保養所  
構 造 木造スレート葺2階建  
床 面 積 1階 115.19平方メートル  
2階 59.62平方メートル

## 現況調査報告書

## 評 価 書

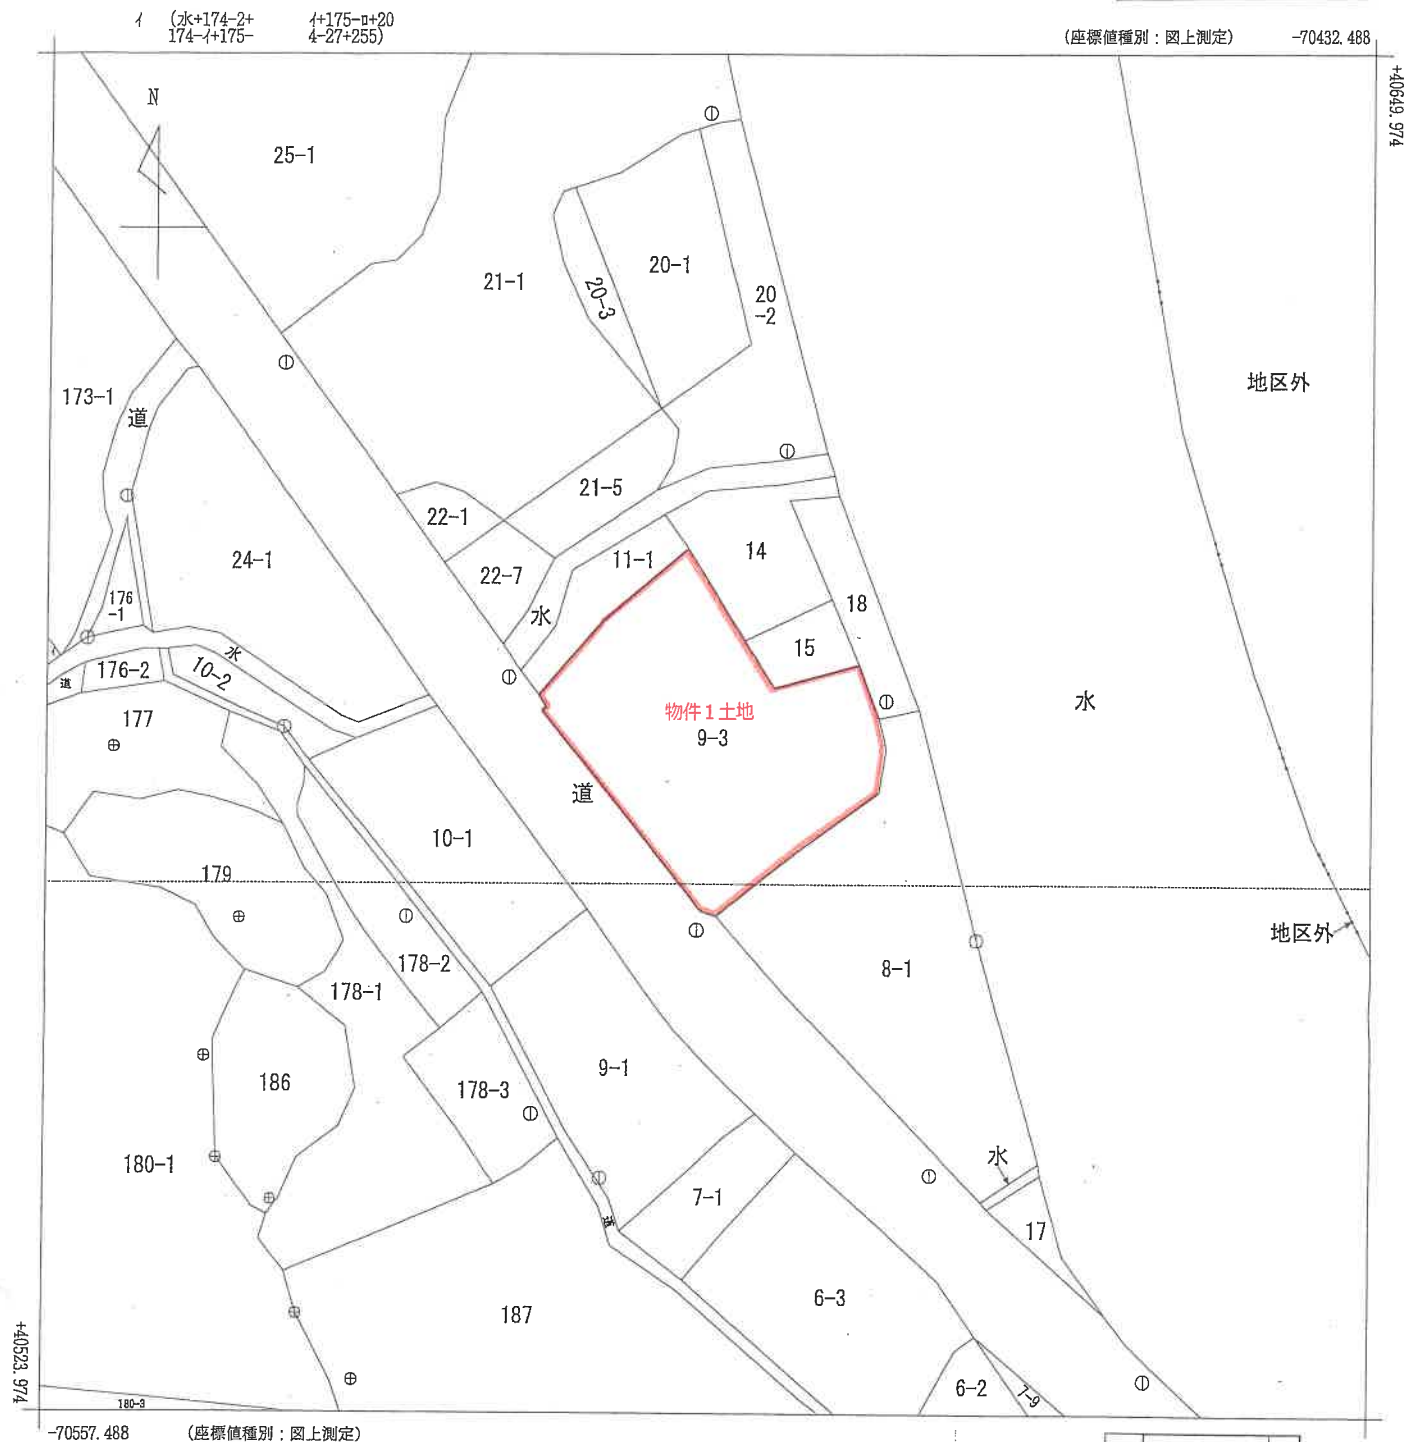
形状は、概ね公図（図面1）及び建物図面（図面3）と同様である。

ただし、フェンス等の形状は、下記のとおり一部公図（図面1）と異なっている。

北西端付近、国道との境界は、公図ではカギ型になっているが、現状でフェンスは当該部分付近は直線状になっており、隣地（地番11番1、地目畑、地積80㎡、私有地）との境界付近がカギ型になっている（写真22）。

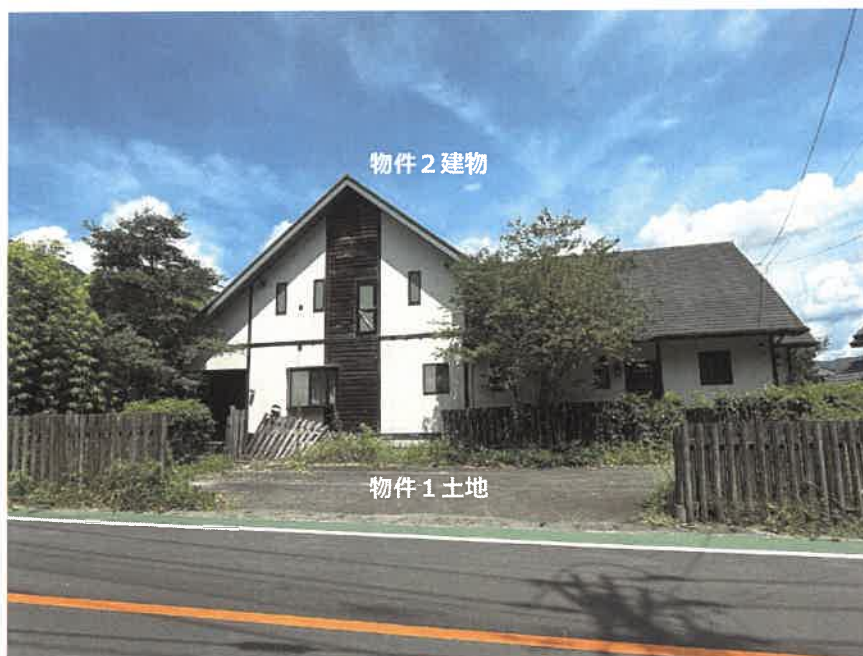
(写真1)

物件1土地は、物件2建物の敷地等として利用されている（写真1）。

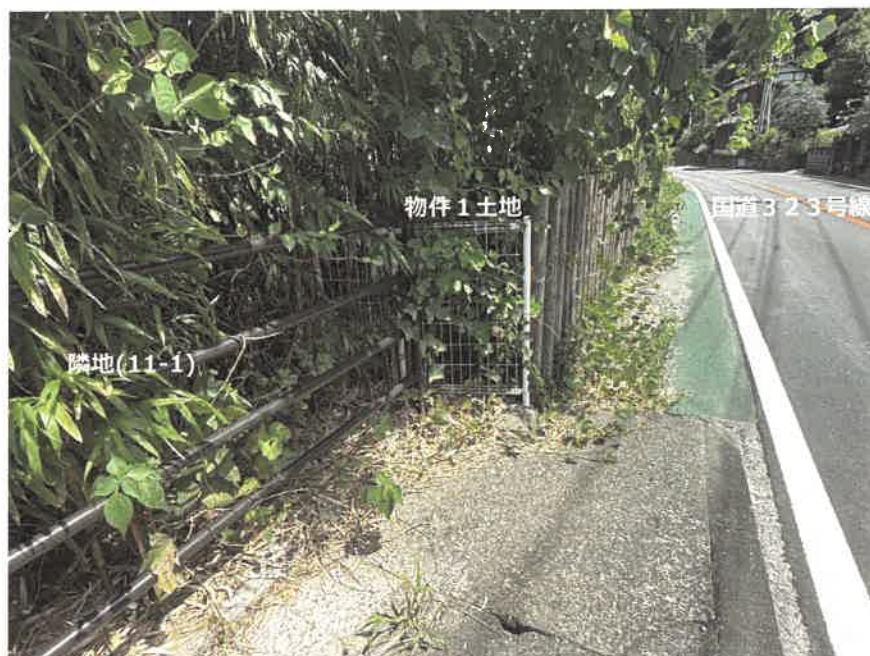
(写真 2 2)

物件1土地と、周囲の私有地等との境界付近について、フェンスやコンクリート擁壁となっている（写真22、23、26）。

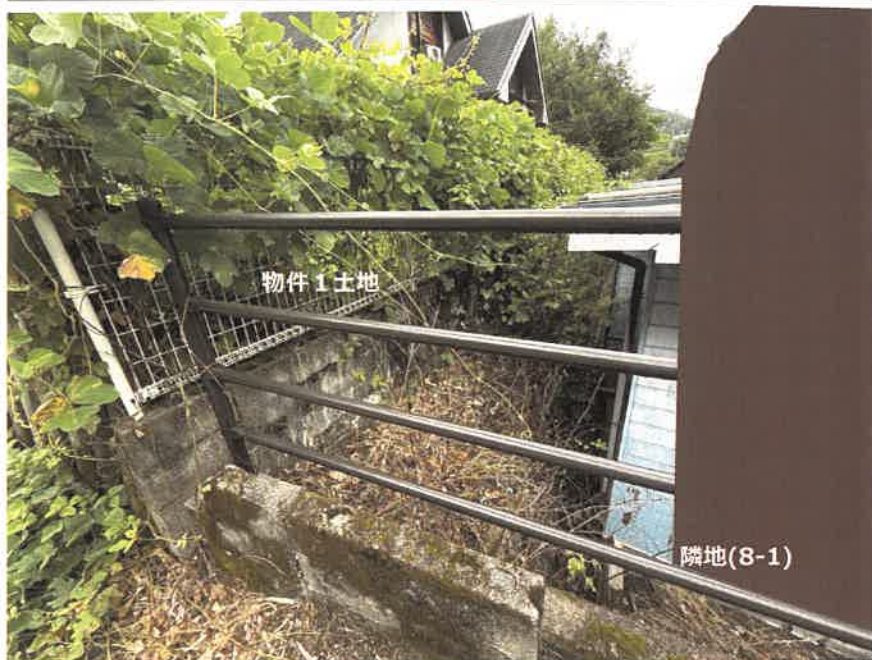
(写真 2 6)

南側隣地（地番8番1、地目宅地、地積600.48㎡、私有地）については、コンクリート擁壁の法下が境界と思われるが、南西端の国道との境界は、公図で一部斜めになっている部分は現地では明確には特定できず、また法下についても、隣家の軒が近接して法下にかかっている可能性もある（写真26）など、境界が法下でない可能性もあることから、正確な境界ははっきりしない。
