## 期 間 入 札 の 公 告

佐賀地方裁判所民事部

# 現況調査報告書

# 評 価 書

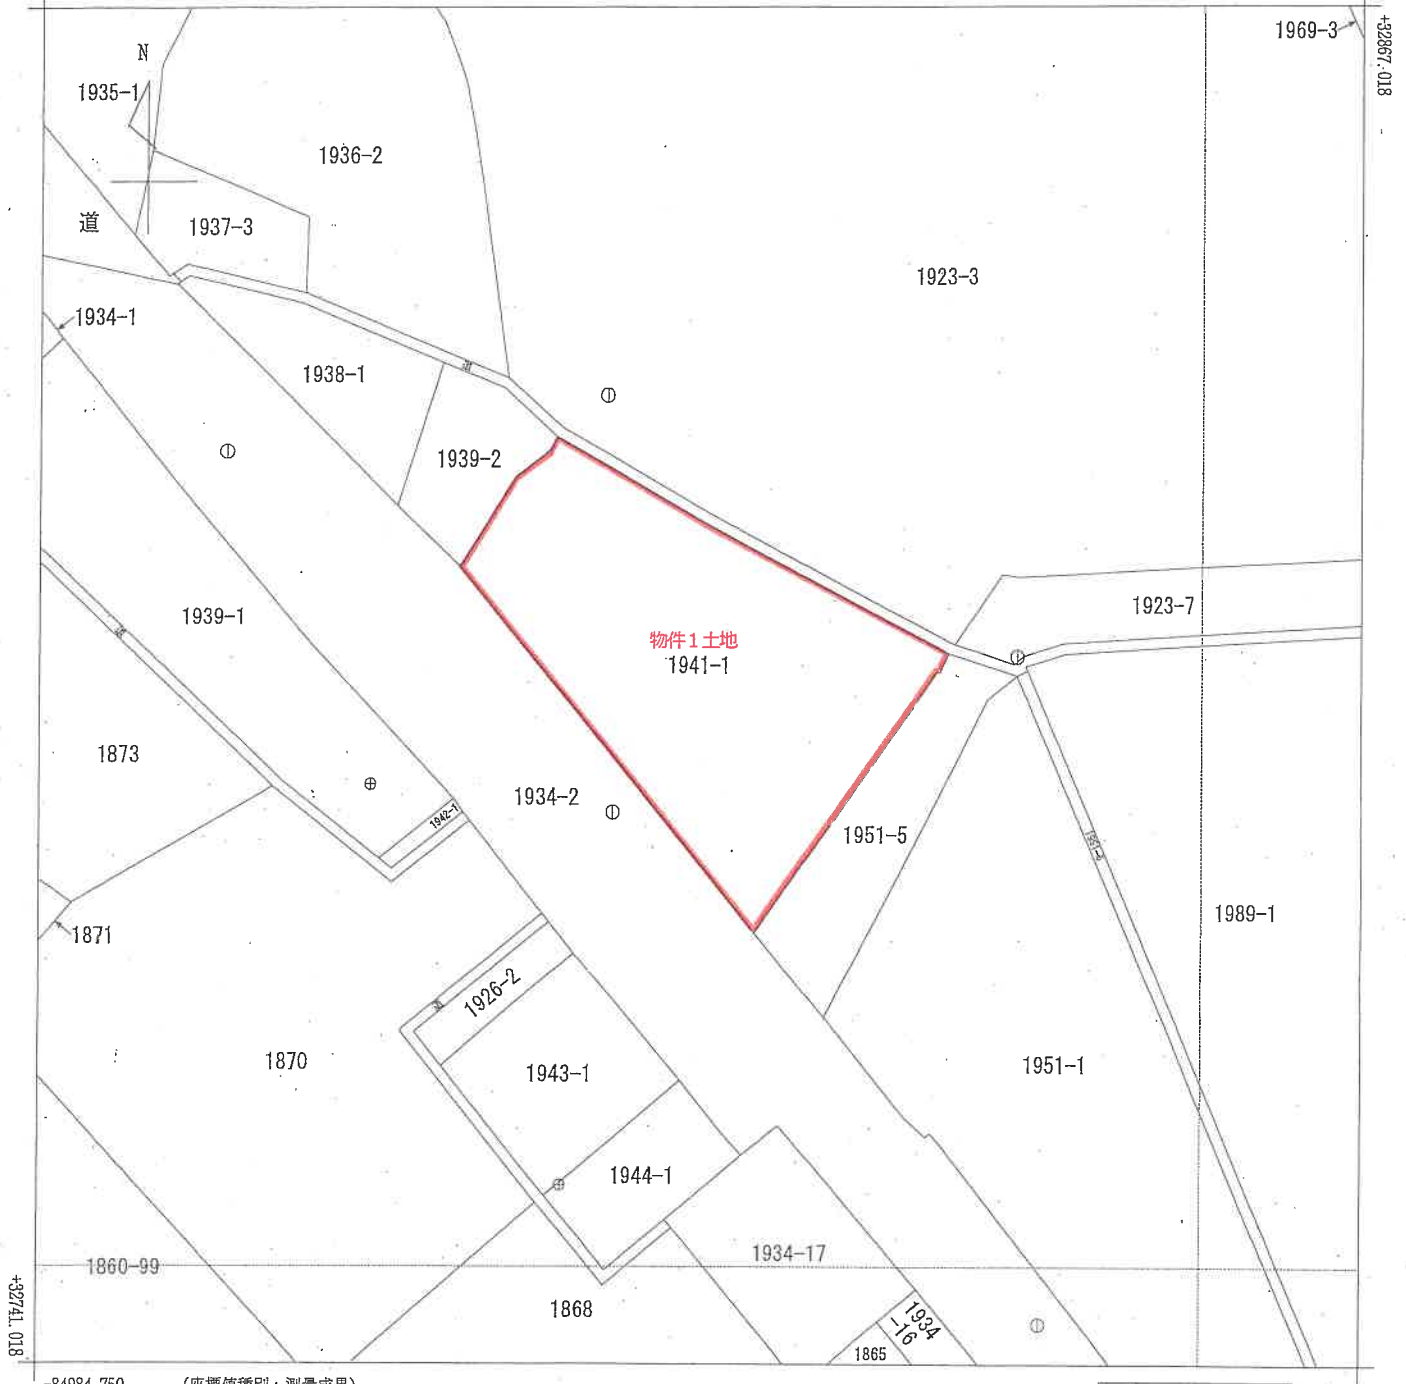
形状は、概ね公図（図面1）と同様である。建物図面（図面2－1～4）における敷地の形状も、物件1土地と概ね同様であるが、1934番7土地の合併前のものである。

公図（図面1）上、物件1土地の南東辺の最も北側付近に、カギ型になっている部分があるが、これが現地において水路が一部桁状（四角形）に広がっている部分と形状が似ていたことから、そこから公図上で算出した2 mの位置を概測したところ、付近に境界鋸と思われるものが認められた（写真29）。この境界鋸は、物件1土地の北東側の通路部分の半分程度の場所にあり、さらに、その位置から、地番1923番3土地の通路の法面下まで1 m強あり、公図における北東側里道の幅（約1 m）とも概ね一致した。

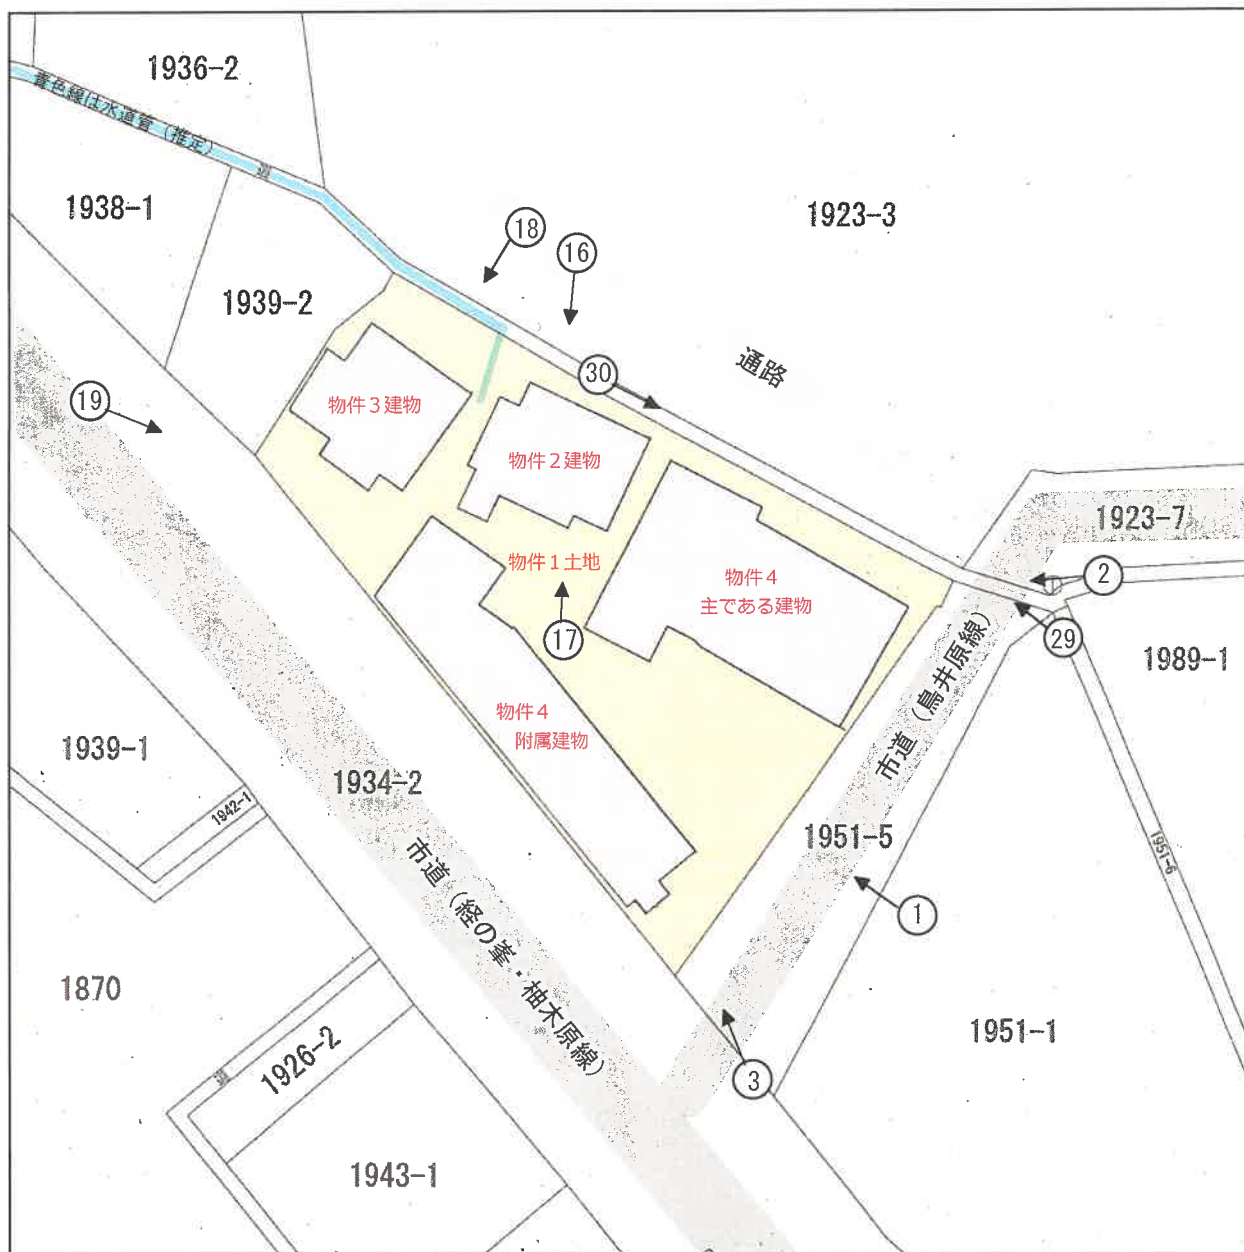
# 土地建物位置関係図 (兼写真撮影位置方向図)

※本図は、公図に建物図面を合成して、建物等の概略位置等を示したものである。

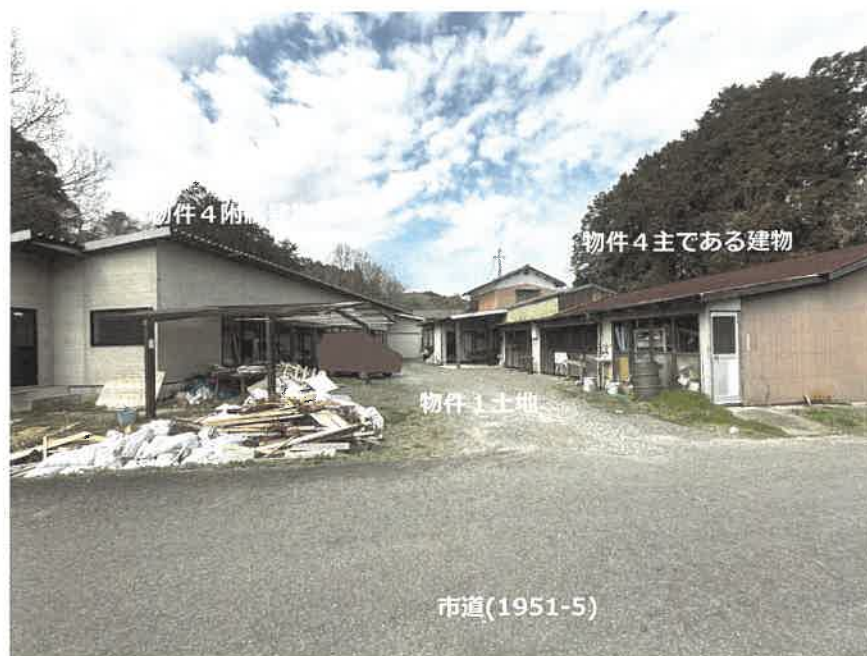
(写真 1)

| 関係人の陳述等 | |
|---|---|
| ■債務者兼所有者B | <p>1 本件物件1土地は、物件2～4建物の敷地であり（写真1）、物件2建物には私の弟C家族が居住していますが、物件3建物は長期間空家です。</p> <p>物件4建物は、事務所・作業所として利用しています。物件4建物は、私と父である所有者Aの共有ですが、父は既に事業から引退しているため、私が使用しています。</p> <p>その他、本件土地建物を第三者に貸すなどはしていません。</p> <p>2 登記記録上、物件2建物は昭和43年7月、物件3建物は昭和45年に建てられたとされていますが、その当時の私の記憶では、いずれの建物も既に古くなっていたと思いますので、登記記録よりだいぶ早く建てられていると思います。</p> <p>物件4建物は、登記記録にあるように、平成4年頃に建てられていると思います。</p> <p>いずれの建物も、増改築等はされていないと思いますが、物件2、3建物は古いので、詳細は分かりません。</p> <p>3 物件2～4建物の不具合としては、物件2、3建物は、かなり古い上、物件3建物は空家で、建具も概ね取り外す等していますので、状態は悪いと思います。特に、物件2、3建物にシロアリが発生し、それが物件4建物にも移ってきたため、全体的にシロアリ被害があります。</p> <p>物件4建物の事務所部分の壁にシロアリの巣が見つかったため、除去しましたが、床などが喰われて傷んでいます（写真6、7）。シロアリについては何度も駆除をしましたが、出てきます。</p> <p>4 物件2建物については、私の弟Cに無償で貸しています。鍵は弟が持っていることもあり、私は開けることができないため、今回の調査では、立ち入り調査を遠慮していただくようお願いいたします。状態については、物件3建物と同様であり、悪くなっていると思います。</p> |

物件1土地は、物件2～4建物の敷地等として利用されている（写真1）。

南東側の市道（鳥井原線）はアスファルト舗装されており、境界には一部側溝がある（写真1、2）。

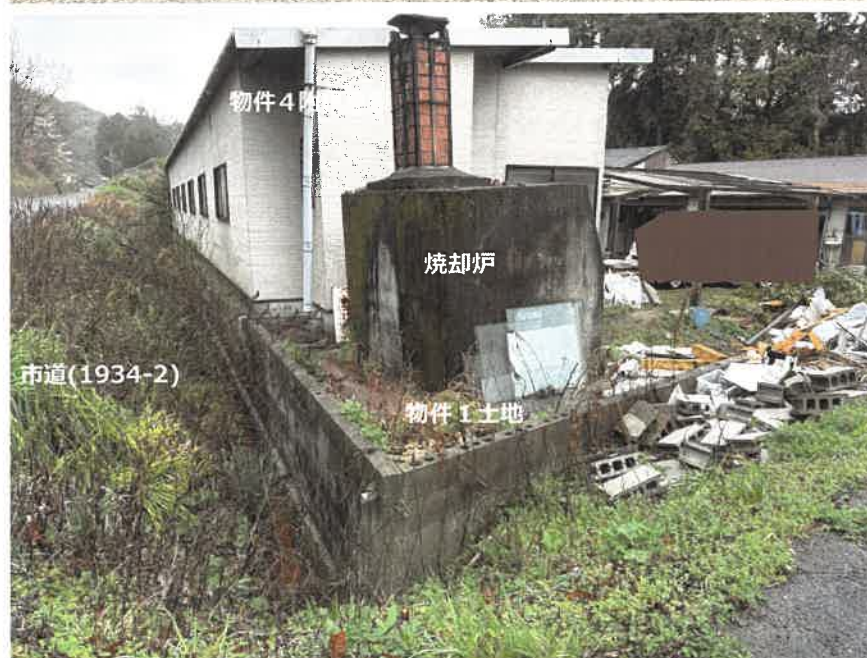
(写真 3)

- 1 物件1土地と、周囲の土地との境界について、南西側から北西側にかけては、コンクリート擁壁がある（写真3）。ただし、北西側については、北東側に行くにつれて草木に覆われる等しており、境界を確認できない部分があった。

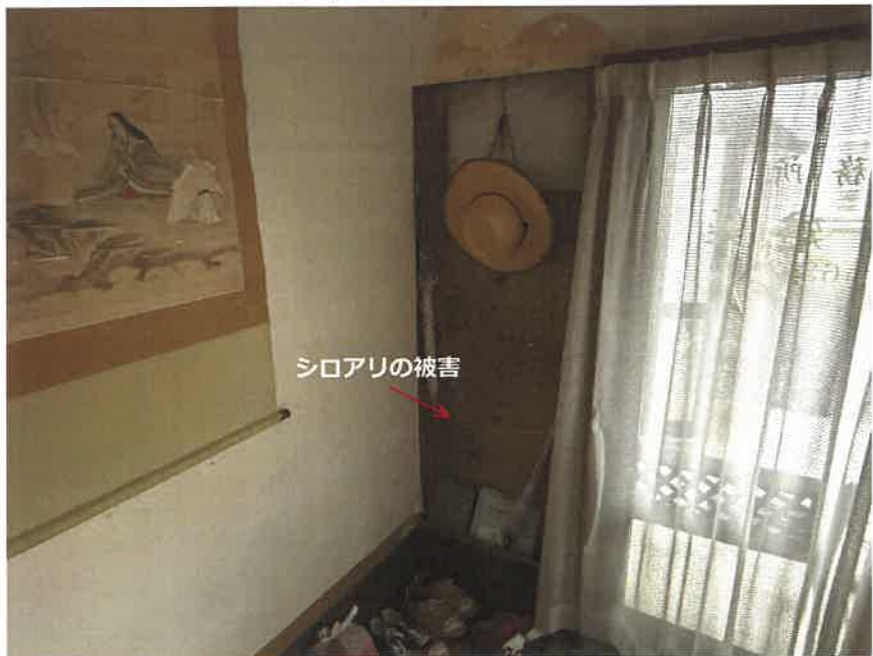
(写真6)

物件４建物についても、シロアリの被害がひどい部分があり、事務所の壁にはシロアリの巣の跡があり、床にもシロアリに喰われて傷んでいる部分があった（写真６、７）。

| 区 分 | 主たる建物 |
|---|---|
| 特 記 事 項 | <ul style="list-style-type: none"> <li>・ 本件建物について、吹付アスベスト等、または非飛散性アスベスト含有資材の使用等について調査を行ったが、使用の有無は不明である。</li> <li>・ 「現況調査報告書」記載のとおり、シロアリによる腐食、破損箇所が見られる。</li> </ul> |

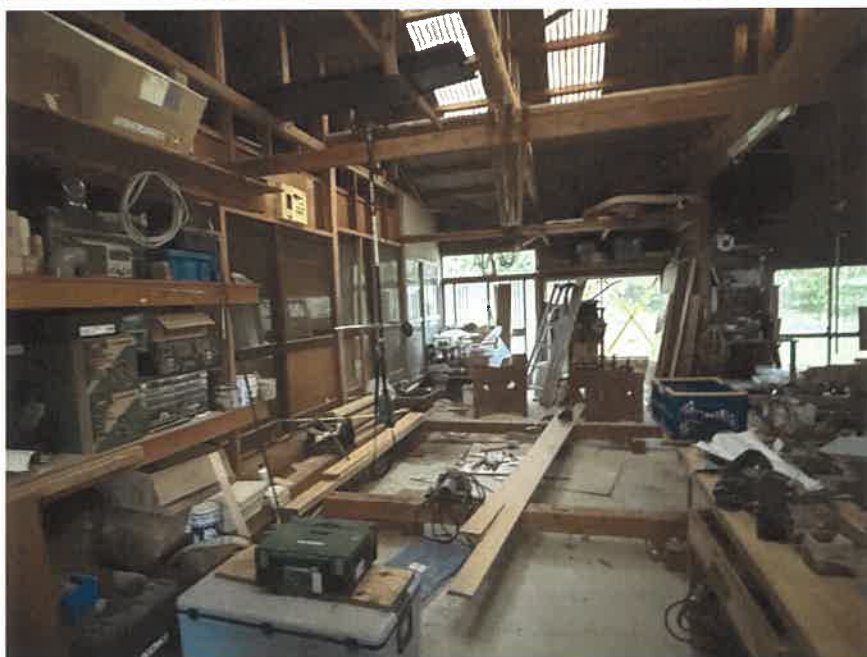
(写真8)

| 関係人の陳述等 | |
|---|---|
| 債務者兼所有者B | <p>5 物件1土地は、私の父である所有者Aが所有しており、物件2、3建物は私が所有者、物件4建物は、所有者Aと私の共有ですが、親子の関係ですので、物件1土地を利用するにつき、地代等のやりとりはありません。</p> <p>6 水道は、公共上水道を使用しています。井戸は、物件1土地の北東側中央付近の法面下にある（写真30）ものを使っていましたが、現在は使用していません。<br/>下水道はなく、トイレは、物件2～4建物につき、いずれも汲み取りです。</p> <p>7 境界については、北西側から南西側にかけては、ブロック擁壁となっています（南西側につき写真3）。南東側の市道は舗装されており、側溝までは物件1土地に含まれると思います（写真1、2）。<br/>北東側については、法面の下が境界と思いますが、通路になっている部分の半分くらいと聞いたこともあります（写真29）。<br/>物件1土地の北東側には、幅約1mの里道があるとのことですが、よく分かりません。<br/>法面の下に里道があるとする、井戸は、里道か、その北側の隣地にあるということになるように思われるとのことですが、その点もよく分かりません。ただ、井戸は、現在は半分程度が法面に埋まっている状態ですが、以前は大部分が埋まっておらず、現れている状態でした。</p> <p>8 物件4附属建物の南東側に大きな焼却炉があります（写真3）。これは使えないことはないと思いますが、県から使用しないように要請されていますので、使用していない状態です。</p> <p>9 本件物件には、資材等が大量にあります（写真8～14他）が、仮に売却されることとなった場合、私の方で撤去等する余力はありませんので、買受人の方で処分等していただきたいと思います。</p> |

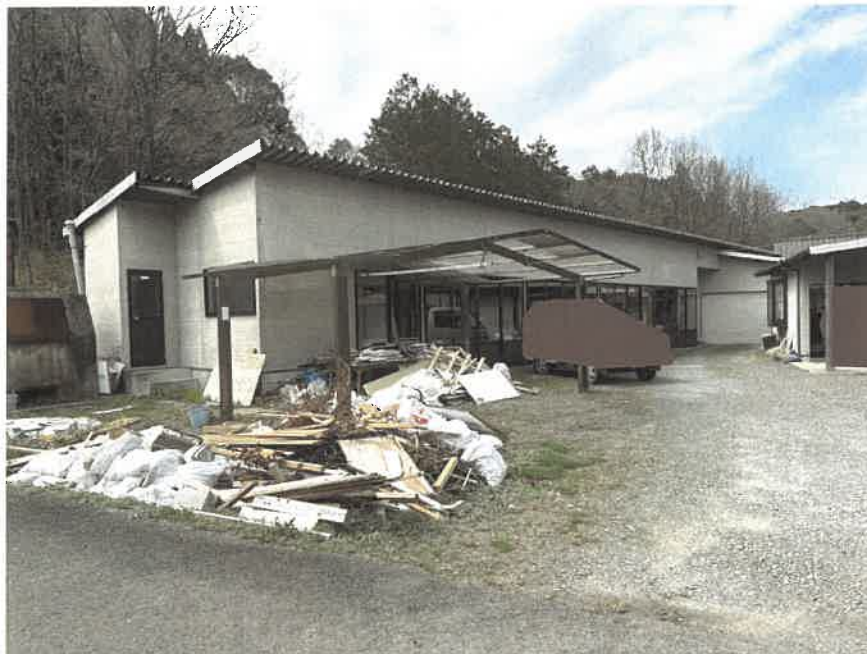
(写真 1 0)

| その他の事項 | 附属の構築物として、物件1土地南東側(物件4附属建物の南東端付近)にカーポートがあるが、屋根部分が大部分なくなるなどしている(写真10)。 | |

| 特 記 事 項 | <ul style="list-style-type: none"> <li>・ 本件建物について、吹付アスベスト等、または非飛散性アスベスト含有資材の使用等について調査を行ったが、使用の有無は不明である。</li> <li>・ 南東端にカーポートが存するが、価値なしと判断した。</li> </ul> |

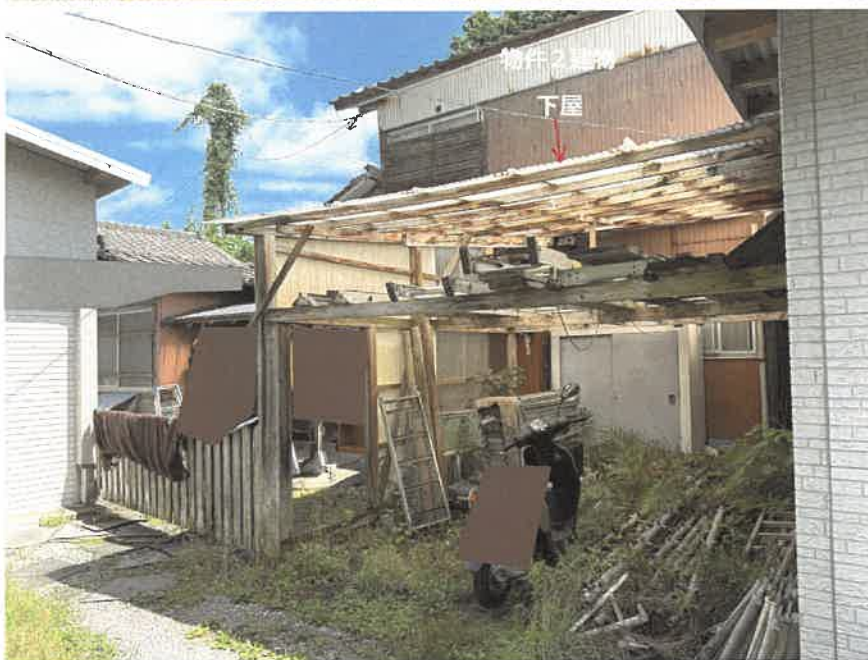
(写真 1 7)

- 物件２建物の占有権原は、使用貸借相当と史料する。  
なお、物件２建物の内部については、確認することができなかった。
- 物件２建物の南東側に、下屋（バイクが置かれており、カーポートとしても使用されているようである。）及びスチール製物置があった（写真１７）が、占有者であるＣが設置した可能性もあることから、売却対処外と思われる。
- 物件４建物内には、大量の資材等が置かれており（写真８～１５他）、また、物件３建物の外には、建具等が置かれたままになっている（写真１８）。これらについて、債務者兼所有者Ｂが廃棄等の処理をすることは困難と思われるので、かなりの処分費用が生じるものと思われる。

| 区 分 | 主たる建物 |
|---|---|
| 特 記 事 項 | <ul style="list-style-type: none"> <li>・本件建物について、吹付アスベスト等、または非飛散性アスベスト含有資材の使用等について調査を行ったが、使用の有無は不明である。</li> <li>・使用借人が居住しており、内部調査不可のため外観調査のみ実施した。</li> <li>・物件2の南東端にカーポート及びスチール製の物置が存するが、いずれも価値なしと判断した。</li> </ul> |

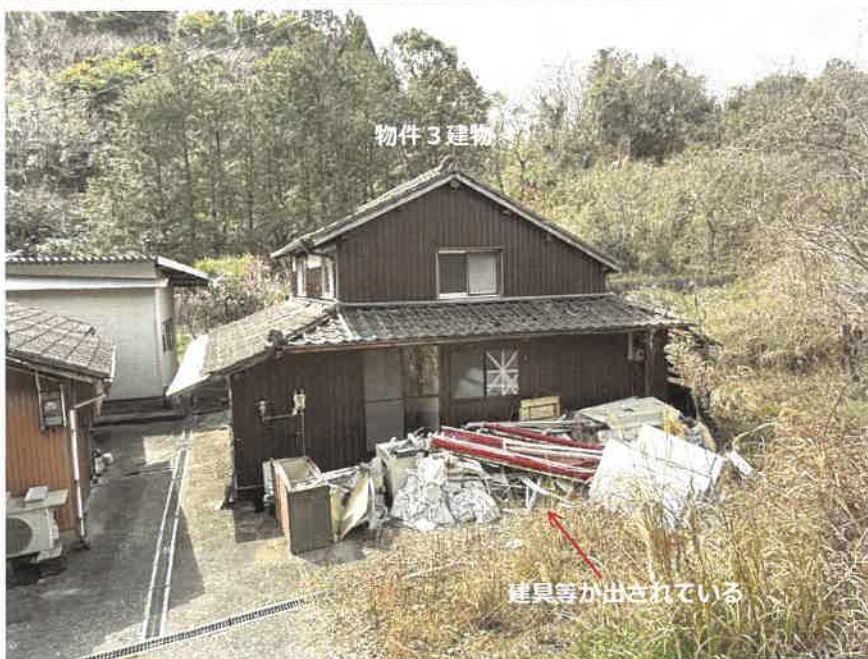
(写真 1 8)

物件２、３建物は、いずれも建築後６０年程度以上経過している可能性があり、経年に伴う劣化に加え、シロアリの被害もひどいようである。物件３建物は現在使用されておらず、建物内を確認したところ、建具等はほぼ全て取り外されて建物外に置かれており（写真１８）、玄関付近の床には、動物のものと思われる足跡が多数あった（写真２１）ことから、隙間等から入っているものと思われる。

| 特記事項 | <ul style="list-style-type: none"> <li>・本件建物について、吹付アスベスト等、または非飛散性アスベスト含有資材の使用等について調査を行ったが、使用の有無は不明である。</li> <li>・「現況調査報告書」記載のとおり、現在空き家であり、破損箇所が多く見られる。</li> </ul> |

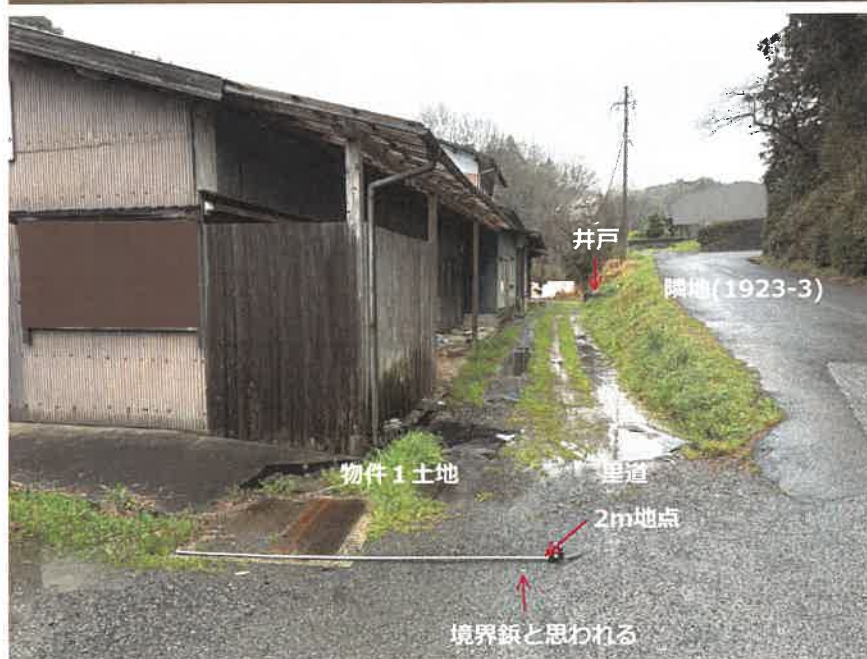
(写真 2 9)

- 2 北東側の隣地には、JAさが本所畜産センターの通路（幅約6 m、地番1923番3（地目 宅地、地積 24251.90 m<sup>2</sup>、所有者 佐賀県経済農業協同組合連合会））があり、当該通路は上っているため、物件1土地とは高低差が生じており、法面部分は舗装等されておらず、法面下には境界を示すものも認められなかった（写真29、30）
- 3 北東側の境界につき、債務者兼所有者Bの陳述からすると、境界は地番1923番3土地の通路の法面下か、物件1土地北東側にある通路の半分と思われる。

これらのことから、地番1923番3土地の通路の法面下が里道との境界であり、そこから物件1土地北東側の通路の一部、幅約1 mが里道であり、通路中央付近にある境界鋸が物件1土地と里道との境界と思われる（物件1土地北東側の一部と里道とが、一体として通路として利用されているものと思われる。）。

ただし、前記境界鋸を除き、境界を示すものは認められず、また、以前現れていた井戸が現在では半分程度埋まっているとのことであり、法面の土砂により、里道が少しずつ埋まっているといった可能性もあることから、北東側境界は目視上不明瞭と思料する。
