## 期 間 入 札 の 公 告

| | 構 造 | 木造セメントかわらぶき 2 階建 |

## 現況調査報告書

## 評 価 書

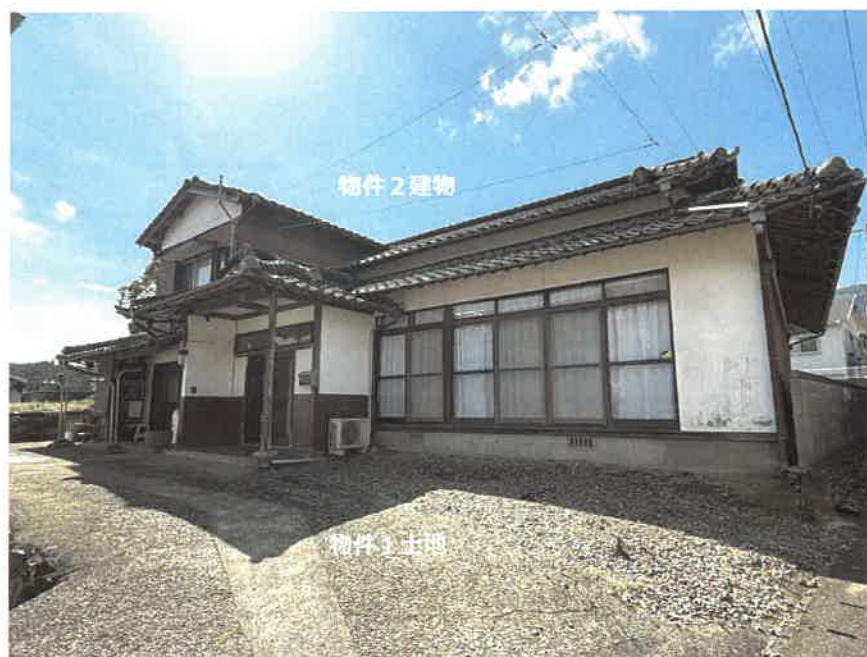
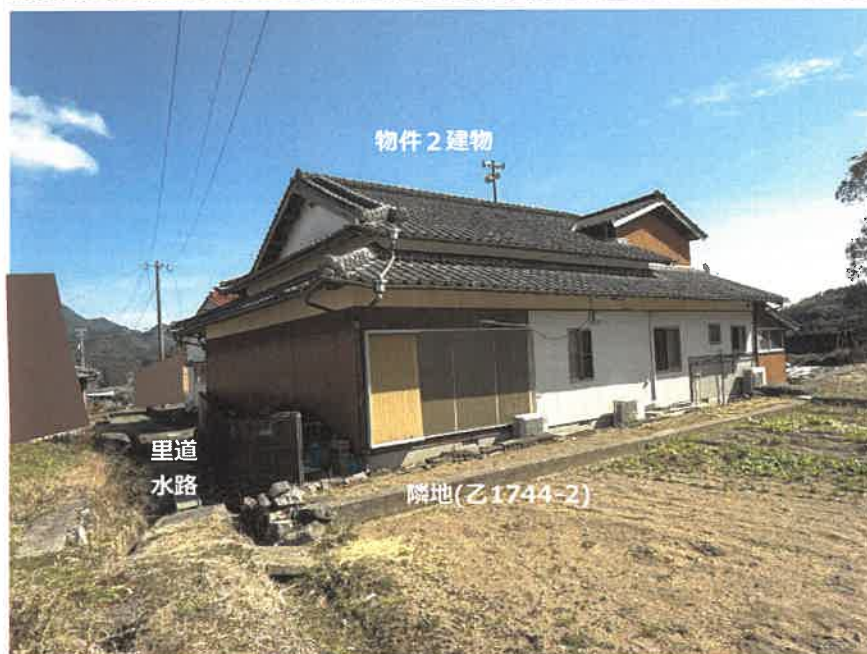
(写真 1)

物件1土地は、隣地である乙1744番2土地（目的外土地ア）及び乙1746番土地（目的外土地イ）の、いずれも一部と一体として、物件2建物の敷地等として利用されている（写真1、2）。

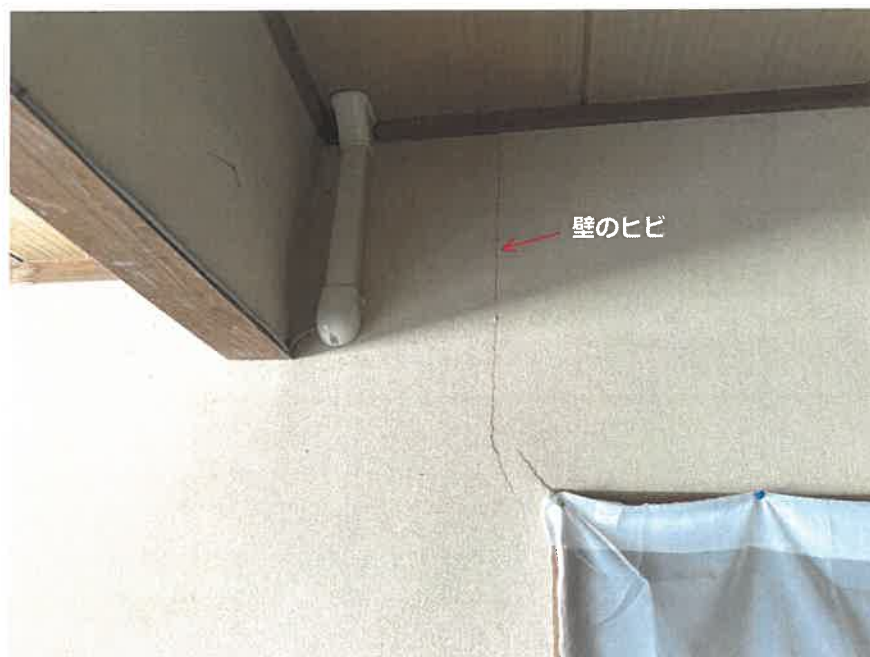
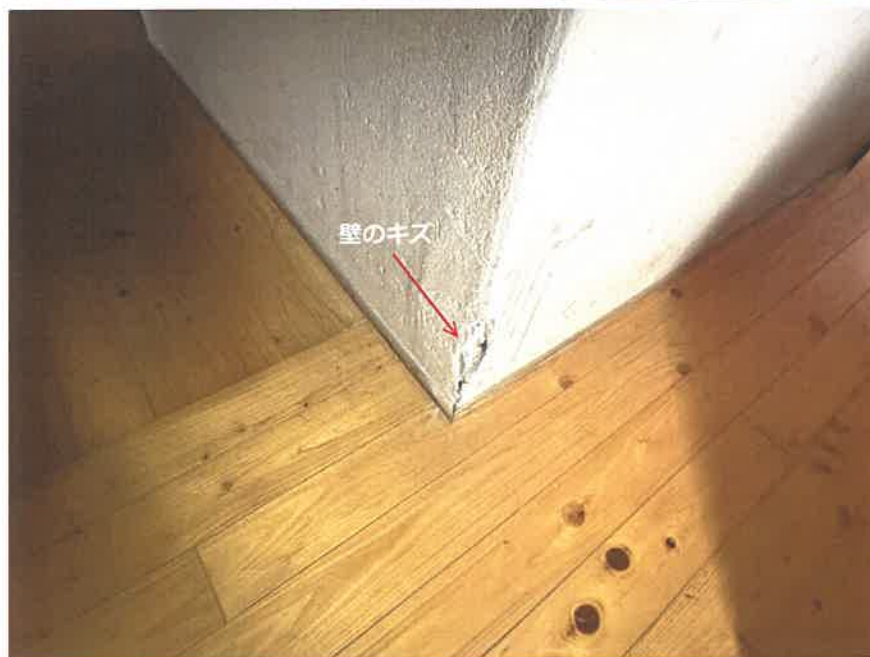
(写真 1 6)

現地調査した限りでは、1階和室と、2階の床がブヨブヨしており、傷みが認められる。また、2階の天井に2か所、雨漏り跡と思われるものがあつた（写真21、23）。1階玄関の天井にもテープが貼られており、雨漏り等の可能性がある。また、同じく玄関の壁にヒビがあるなどしている（写真16、17）。その他の不具合等については、債務者等、関係人の立会がなかったことから、詳細は不明である。

| 区 分 | 主である建物 | |
|---|---|---|
| 特 記 事 項 | <p>① 登記記録上、昭和45年（月日不詳）に新築され、昭和54年（月日不詳）に増築されている。現地調査の結果、その後、DK、居間、洗面所、浴室等が改修されていることが判明し、比較的新しいが、改修時期等の詳細は不明である。</p> <p>② 建築時期・構造・種類等の要因を踏まえ現地調査を行った結果、アスベスト含有建材が使用されている可能性は否定できない。なお、アスベスト使用の詳細については専門調査機関の分析調査を要する。</p> <p>③ 設備については、その動作を確認できないため、正常動作するかどうかなどの詳細は不明である。</p> <p>④ 1階玄関、縁側、2階洋室、中央和室等の天井でシミ、破損等が確認された。雨漏りによるものと考えられる。他方、比較的新しく改修された部屋（DK、居間、洗面所、浴室）では、目立った不具合等は見られなかった。</p> | |

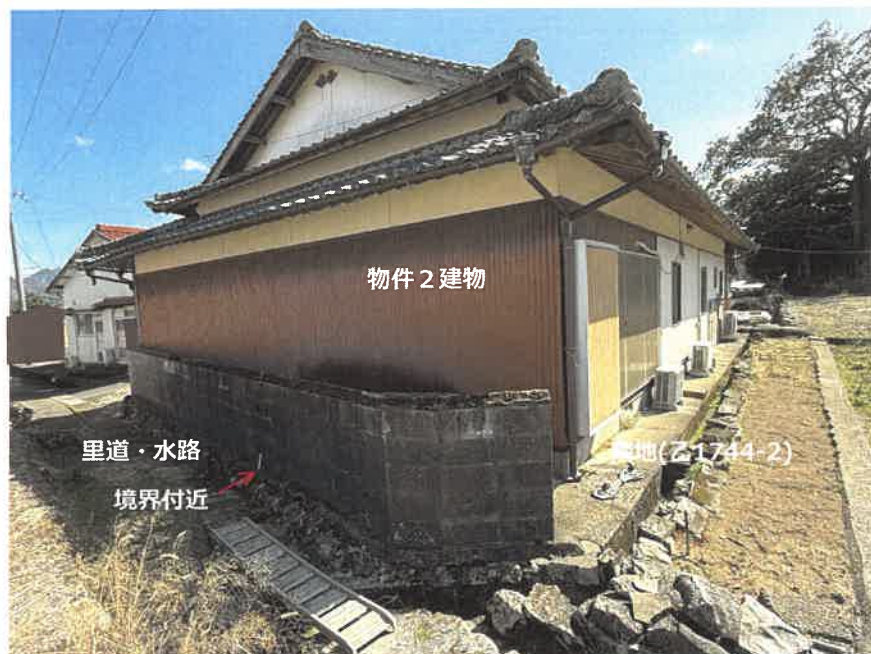
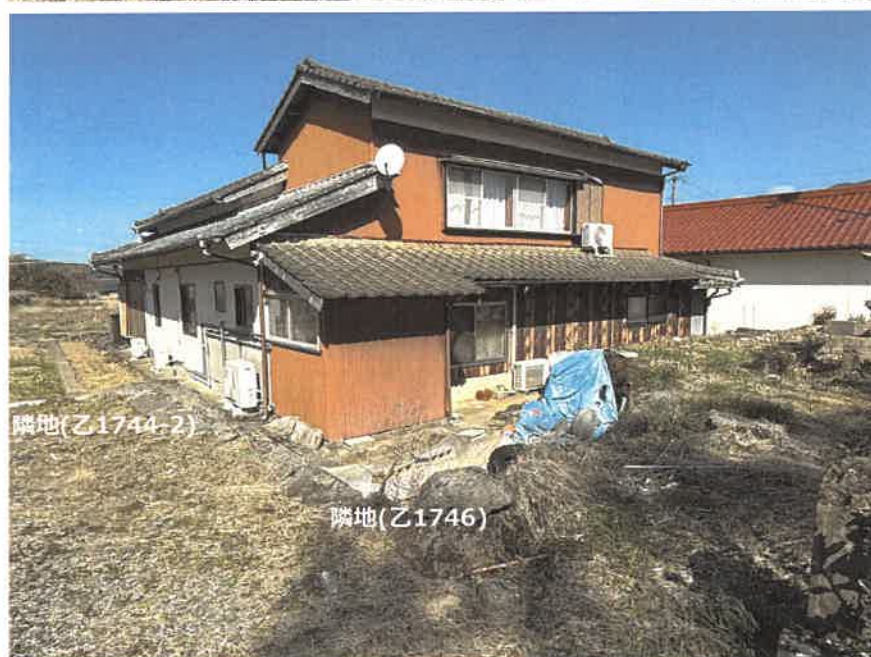
(写真 2 5)

物件1土地と、周囲の私有地等との境界付近について、東側から南東側にかけては石垣となっており（写真28、29）、北西側にはブロック塀がある（写真25）。

しかし、南西側から西側にかけては、隣地と一部一体利用され、物件2建物の敷地となっているため、境界は不明瞭である（写真25、26）。

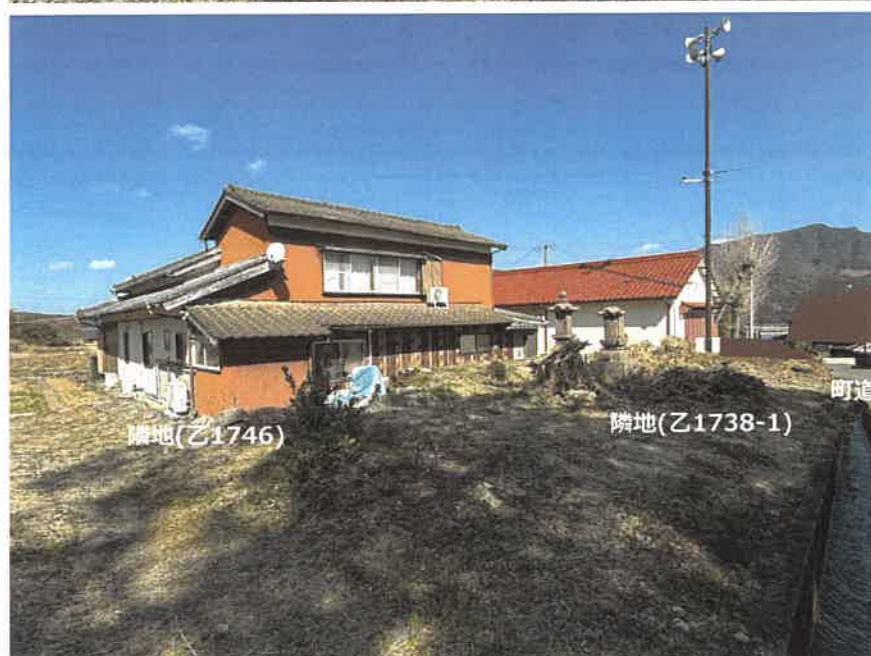
(写真 2 7)

また、南側で接する乙1738番1土地は、桑木原共有を登記名義とする墓地（地目 墓地、地積 302㎡、写真27）である。

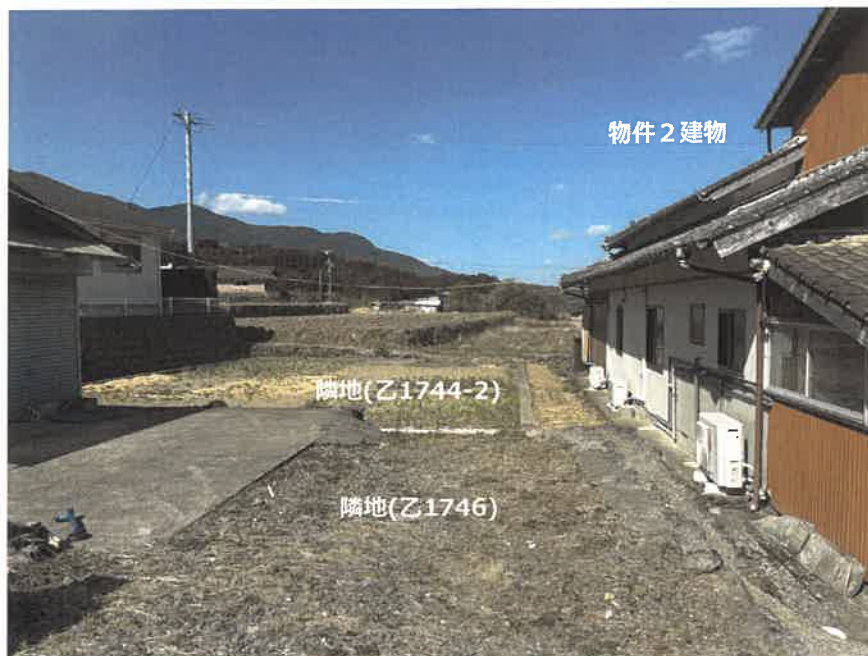
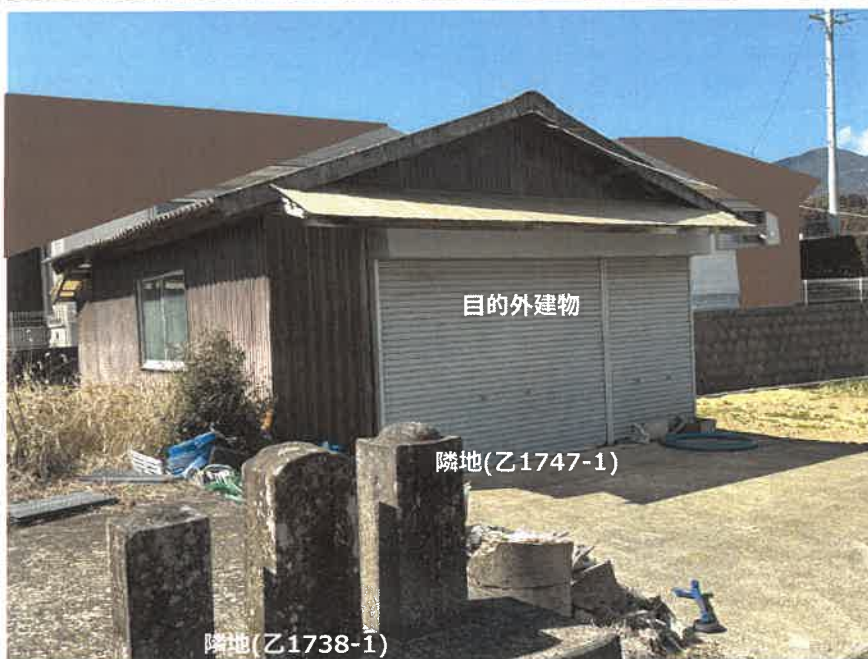
(写真 3 1)

- 2 南西側の隣地（乙1747番1）上に物置があり、物件2建物から電線が引かれている（写真31、32）ため、債務者の所有であると思われるが、目的外土地上にあって本件物件からはある程度離れており、また現地調査に債務者及びその関係者の立会いがなく、所有権等について直接確認できなかったことから、売却条件としては目的外建物とするのが相当と思われる。
