## 期間入札の公告

佐賀地方裁判所民事部

# 現況調査報告書

# 評 価 書

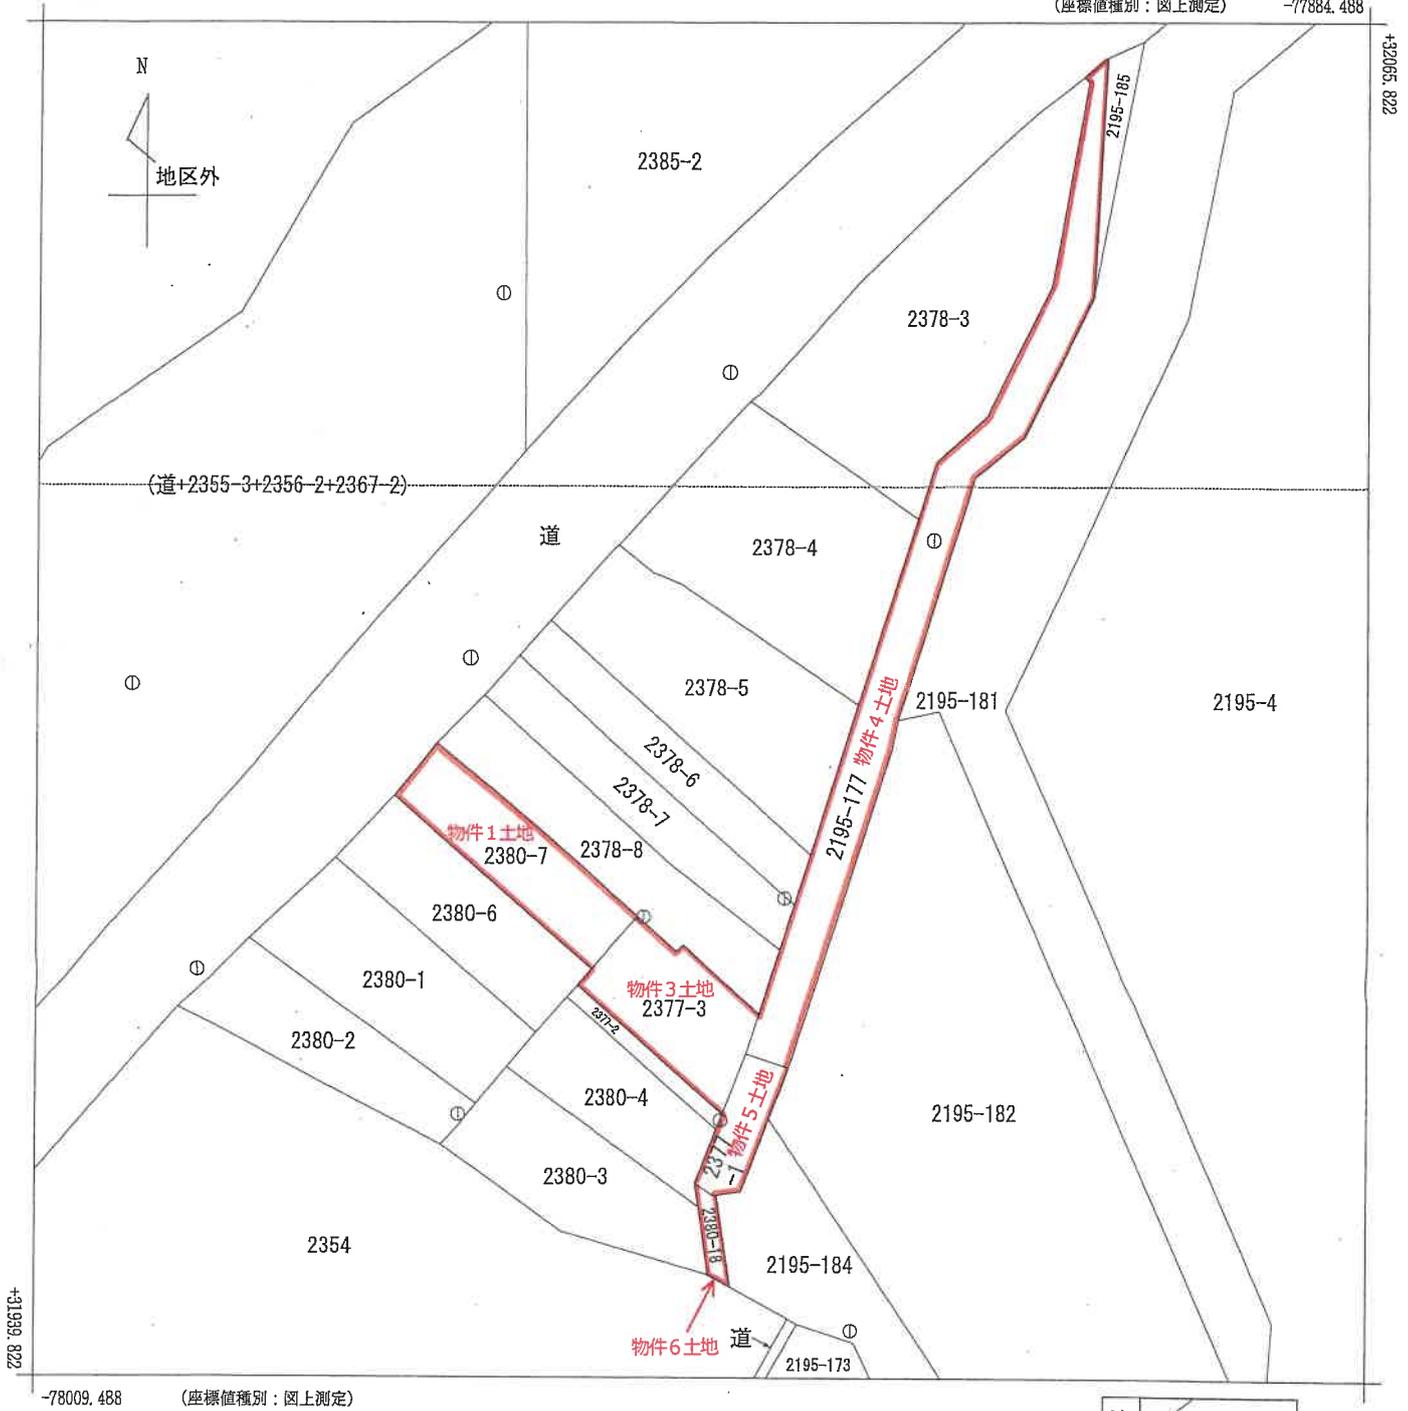
地番区域見出  
東多久町大字別府

形状は、概ね公図（図面 1）及び建物図面（図面 2）と同様である。

- 2 形状は、概ね公図（図面1）と同様であると思われる。
- 3 境界等につき、北側について、物件4、5土地と、2195番185及び同番181（一部）は、いずれもアスファルト舗装されて一体利用されていることから、目視上、境界ははっきりしない部分があるものの（写真25、26）、概ね境界標や境界鋸が設置されていることから（写真25、27、28）、ある程度境界を特定することは可能と思われる。

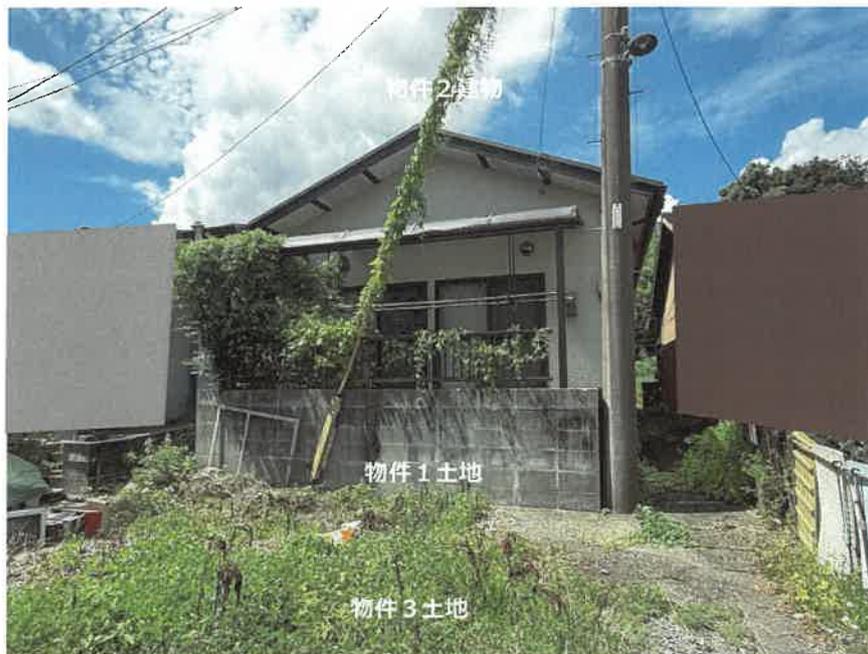
(写真1)

物件 1 土地は、物件 2 建物の敷地等として利用されている（写真 1、2）。

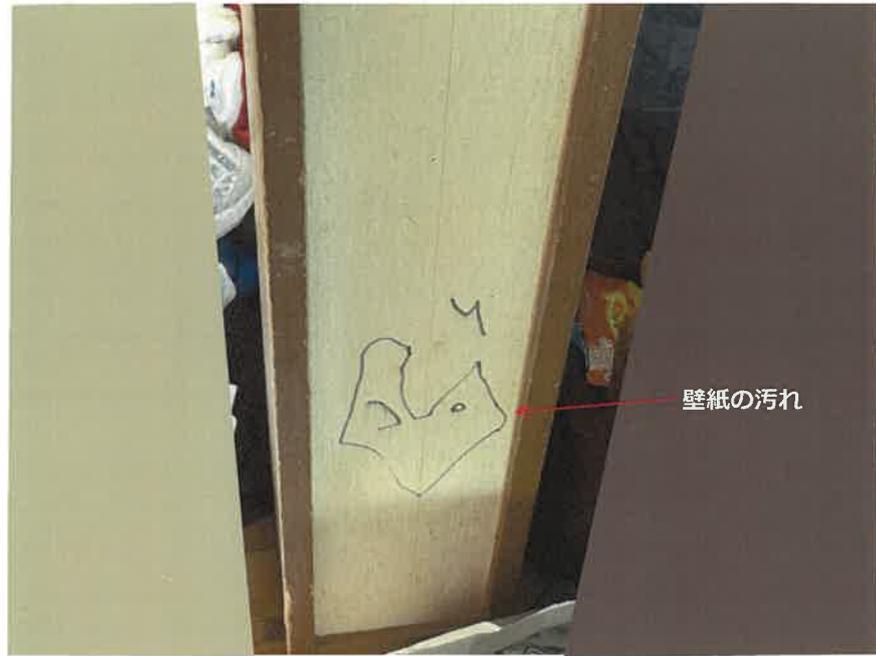
(写真13)

物件 2 建物は、新築後 21 年程度経過しており、経年に伴う劣化があり、壁紙に汚れ（落書き）等があり（写真 13）、また玄関から西側の部屋（DK）にかけて、衣類や生活用品、ゴミ等が乱雑に置かれたままになっており、管理状態は悪いようであるものの、現地調査した限りでは目立った不具合は認められなかった。

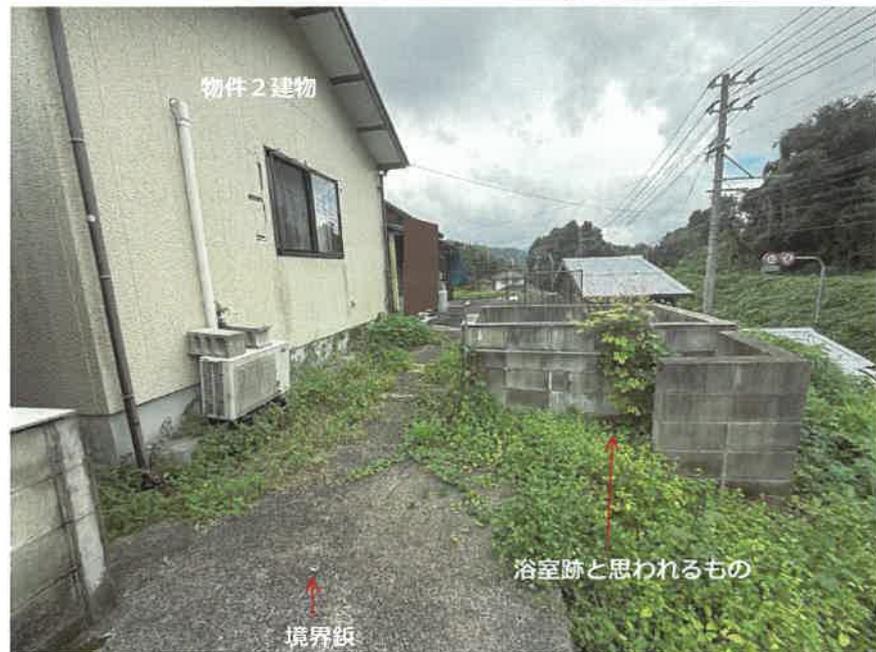
(写真14)

不動産の表示	「物件目録」のとおり
住居表示	(住居表示未実施)
<b>土地</b>	物件1、3～6
現況地目	■宅地(物件1、3)    ■公衆用道路(物件4～6)    □
形状	■公図のとおり    □地積測量図のとおり ■建物図面(各階平面図)のとおり    □土地建物位置関係図のとおり □
占有者及び占有状況	■土地所有者(物件1、3)    ■その他の者(物件4～6土地共有者等) 上記の者(債務者兼所有者A)が物件1土地に下記建物を所有し、物件3土地は更地のまま、占有している。 また、その他の者が、物件4～6土地を通路として使用、占有している。  □「占有者及び占有権原」のとおり
上記以外の建物(目的外建物)	■ない □ある(詳細は「目的外建物の概況」のとおり)
その他の事項	
<b>建物</b>	物件2
種類、構造及び床面積の概略	■公簿上の記載とほぼ同一である。 □公簿上の記載と次の点が異なる(□主である建物    □附属建物) □種類: □構造: □床面積:
物件目録にない附属建物	■ない    {種類: □ある    {構造: {床面積:
占有者及び占有状況	■建物所有者    □その他の者 上記の者が本建物を居宅(空家状態と思われる)として占有している。 □「占有者及び占有権原」のとおり
上記以外の敷地(目的外土地)	■ない □ある(詳細は「目的外土地の概況」のとおり)
その他の事項	物件2建物の南東側にテラス屋根があり(写真1)、北西側に浴室跡と思われる跡(構築物)がある(写真14)
執行官保管の仮処分	■ない    [                    地方裁判所    平成    年( )第                    号 □ある    [    保管開始日    平成    年    月    日
土地建物の位置関係	■建物図面(各階平面図)のとおり    ■土地建物位置関係図のとおり

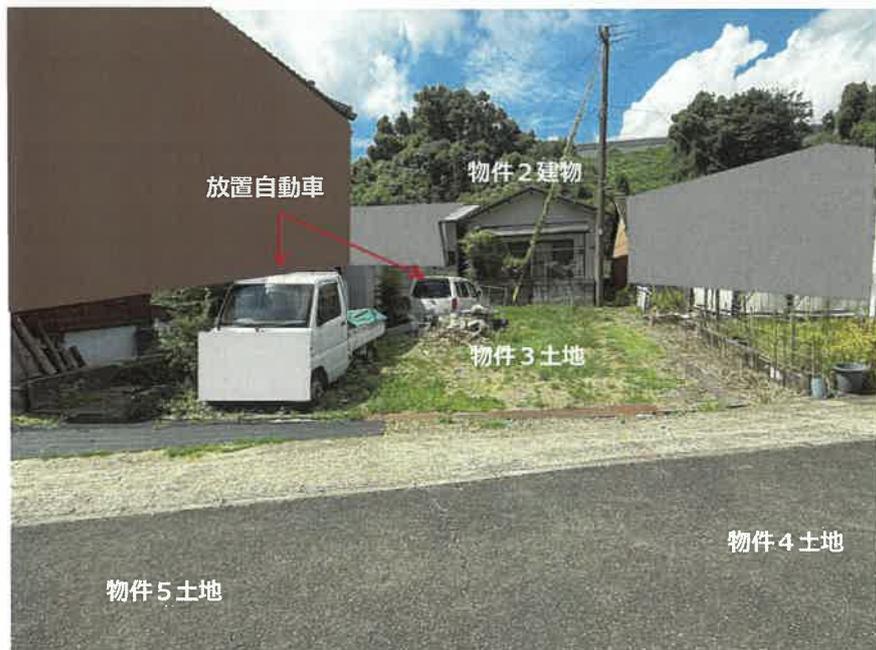
(写真15)

物件 3 土地は更地であり、2 台の軽自動車等が放置される等している（写真 15）。

なお、物件 3 土地は通路（物件 4、5）に等高で接しているが（写真 15）、物件 1 土地と国道 203 号線には高低差があり、物件 2 建物が建っている付近は、国道 203 号線とは約 3 m 程度高くなっている（写真 19）。物件 1 土地の西側に、国道から登る階段が設置されているが、草に覆われており、現状では使用されていない模様である（写真 20）。

物件 3 土地上に軽自動車 2 台（内 1 台はナンバープレートがあるため、車両照会したところ、債務者兼所有者 A 名義であり、初度検査年月は平成 12 年であり、平成 30 年 4 月に有効期間が満了していた。）、その他家電等も放置された状態であるため、強制執行をするには、物件 3 土地にも引渡命令を取得することを要すると思料する。

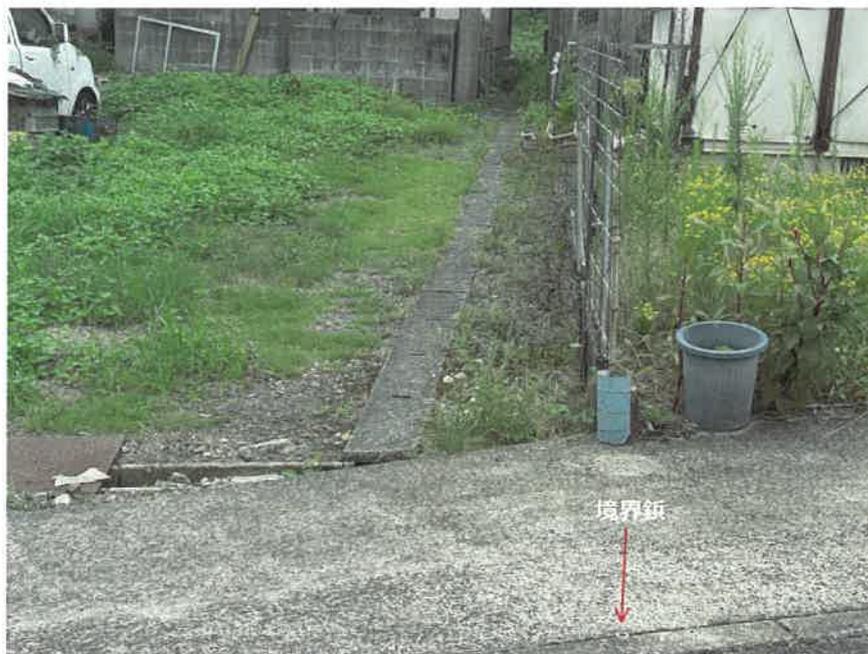
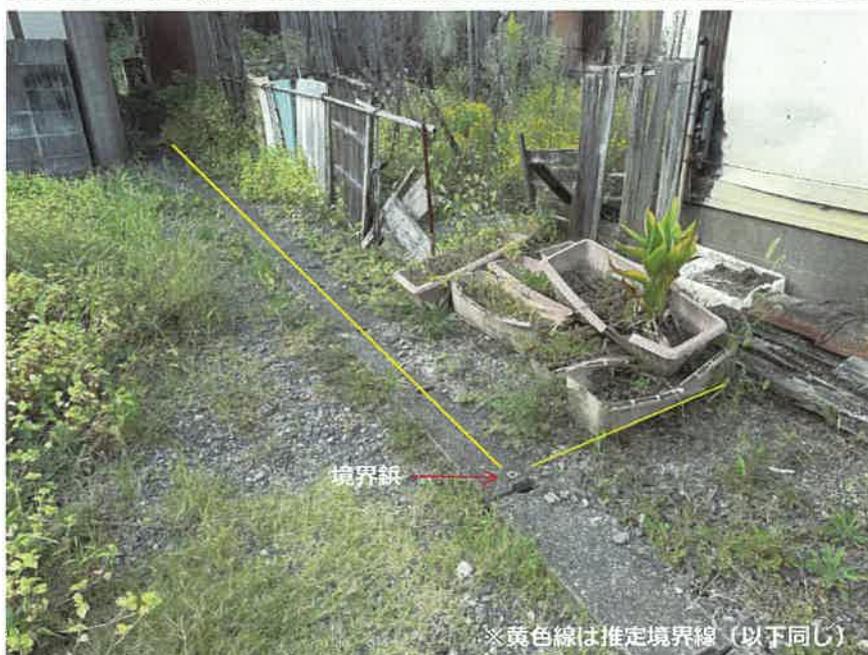
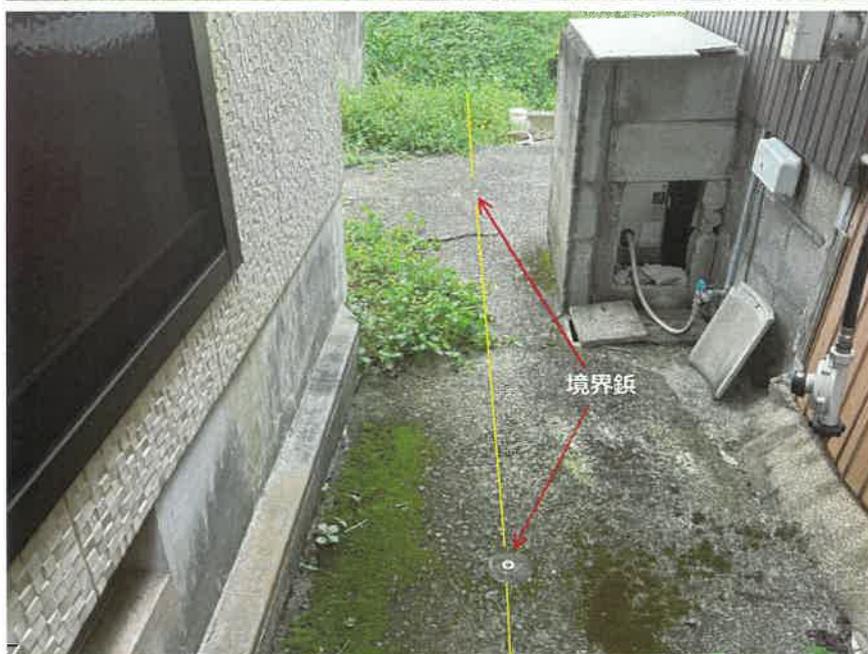
しかし、隣地との境界と思われる付近に、通路（物件 4、5 土地）から、数か所、点々と境界錐が打たれており（写真 16～18、22、24）、境界は概ね判別できるものと思われる。

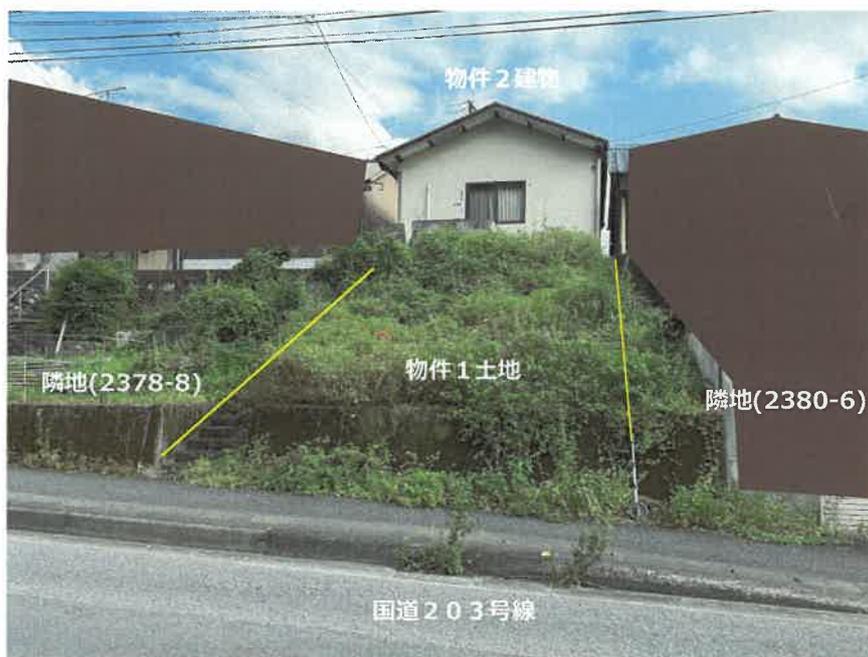
(写真19)

ただし、国道との境界につき、北東端付近（階段のある付近）には境界標があったが（写真 20）、北西端付近には境界を示すものは認められず、概測したところ、擁壁より多少東側であった（写真 21）ことから、この付近は境界不明瞭と思われる（写真 19）。

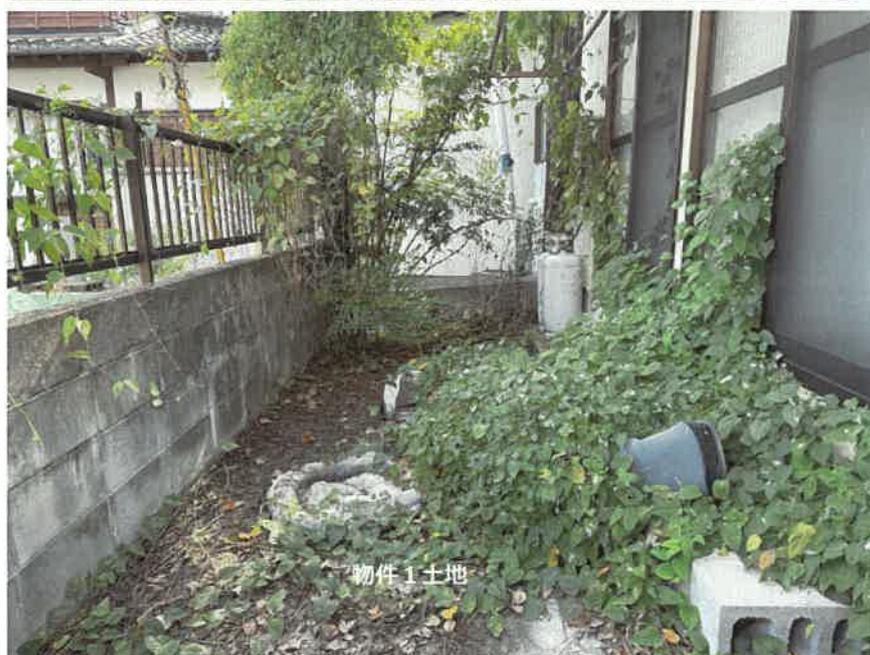
(写真 2 3)

物件 1、3 土地と、周囲の私有地等との境界付近について、物件 1 土地の南西側に一部ブロック塀等があるが（写真 23）、これは、物件 1 と物件 3 との間に作られたブロックと思われ、その他にはブロック塀はない。

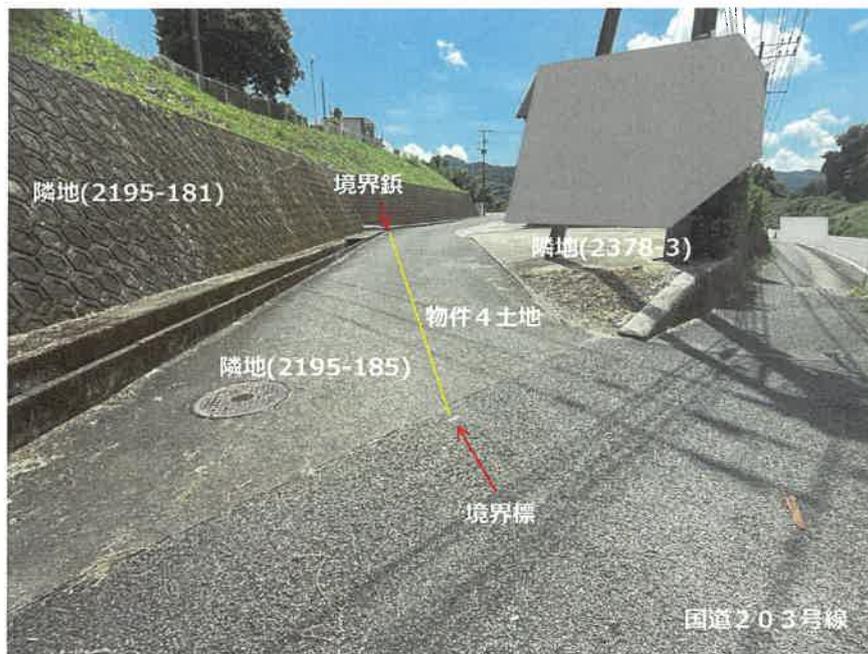
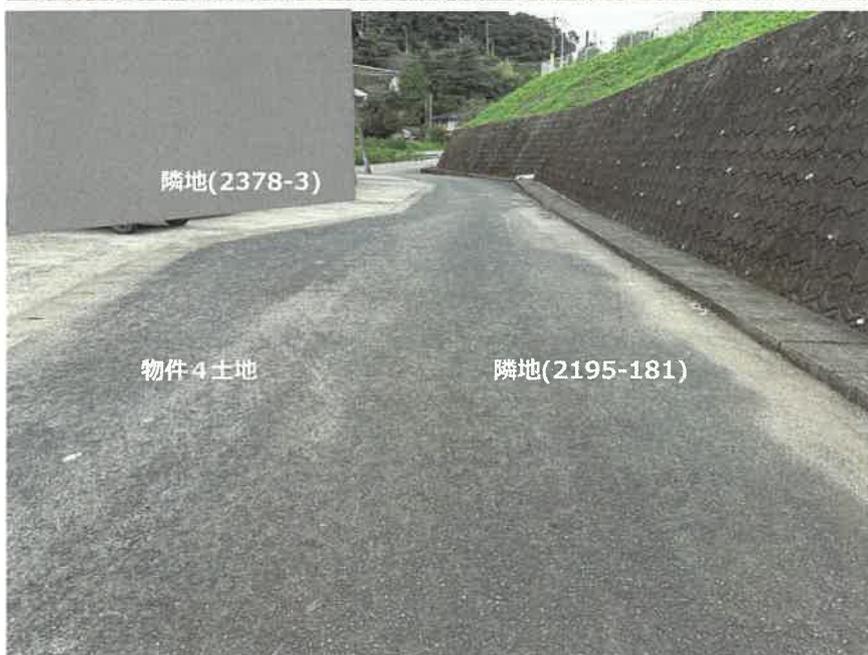
- 1 物件4～6土地は、本件物件を含む周辺の住宅の通路（公衆用道路）として利用されており、北側で2195番185（地目 公衆用道路、地積 37㎡、私有地）と一体として、国道203号線（幅員 約10m）に通じ（写真25、26）、南側で、2195番184（地目 公衆用道路、地積 525㎡、私有地）と一体として、南東側に続く通路となっている（写真29）。なお、中央付近で2195番181の一部（地目 雑種地、地積 2176㎡、私有地）も通路として一体利用されている。

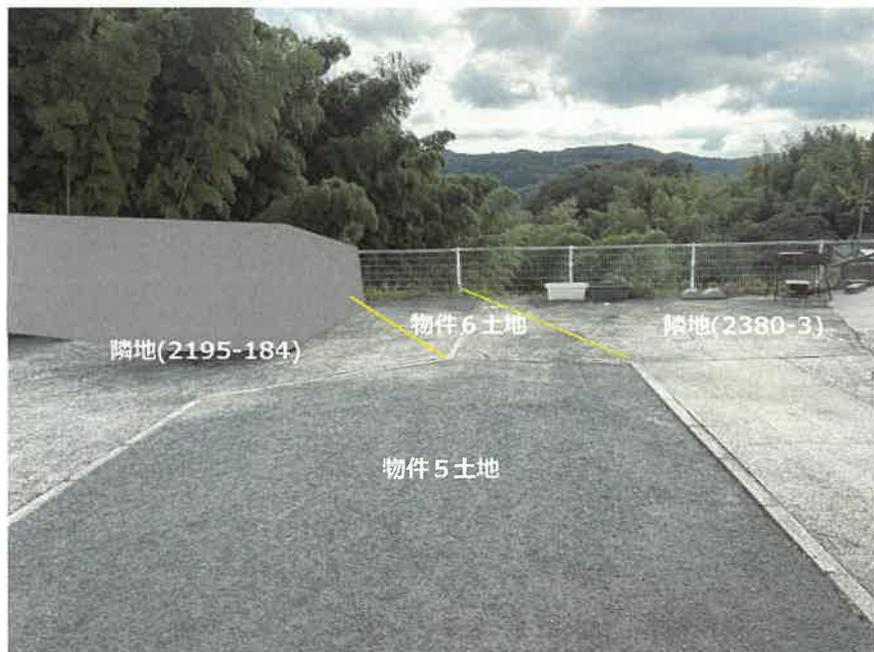
(写真 2 9)

南側の2195番184との関係では、物件5土地がアスファルト舗装されているのに対し、2195番184はコンクリート舗装され、境界と思われる部分にコンクリートの縁石が埋め込まれていることから、物件5土地の境界は明瞭であるものの（写真29）、物件6土地は2195番184と2380番3と同様にコンクリート舗装され、一体利用されている面があることから、境界を確認することはできなかった（写真29）。

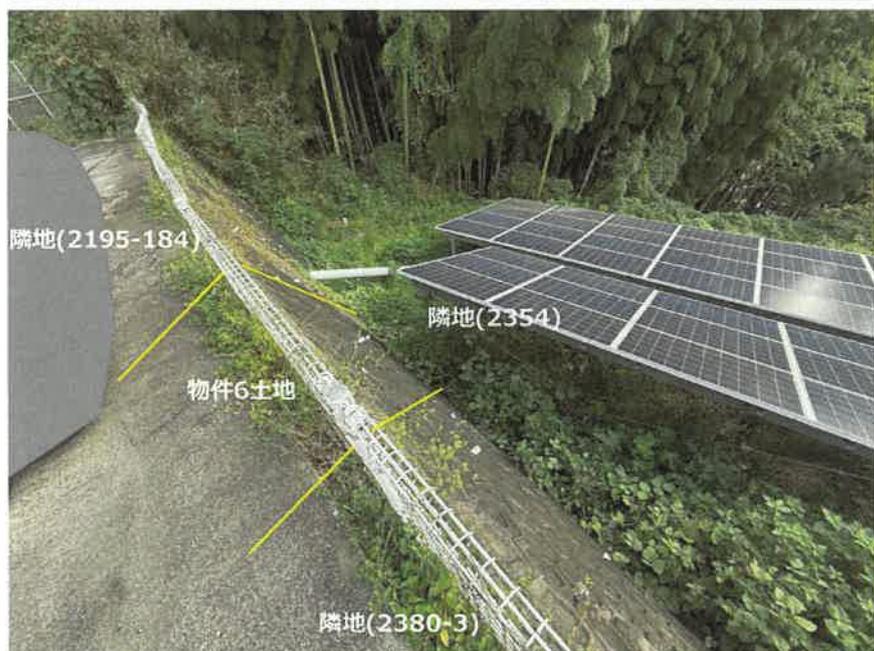
(写真 3 0)

概測したところ、物件6土地は、フェンスを越えて、法面の下付近（隣地（2354番）に設置された太陽光パネルの手前付近）までのように思われる（写真30）。

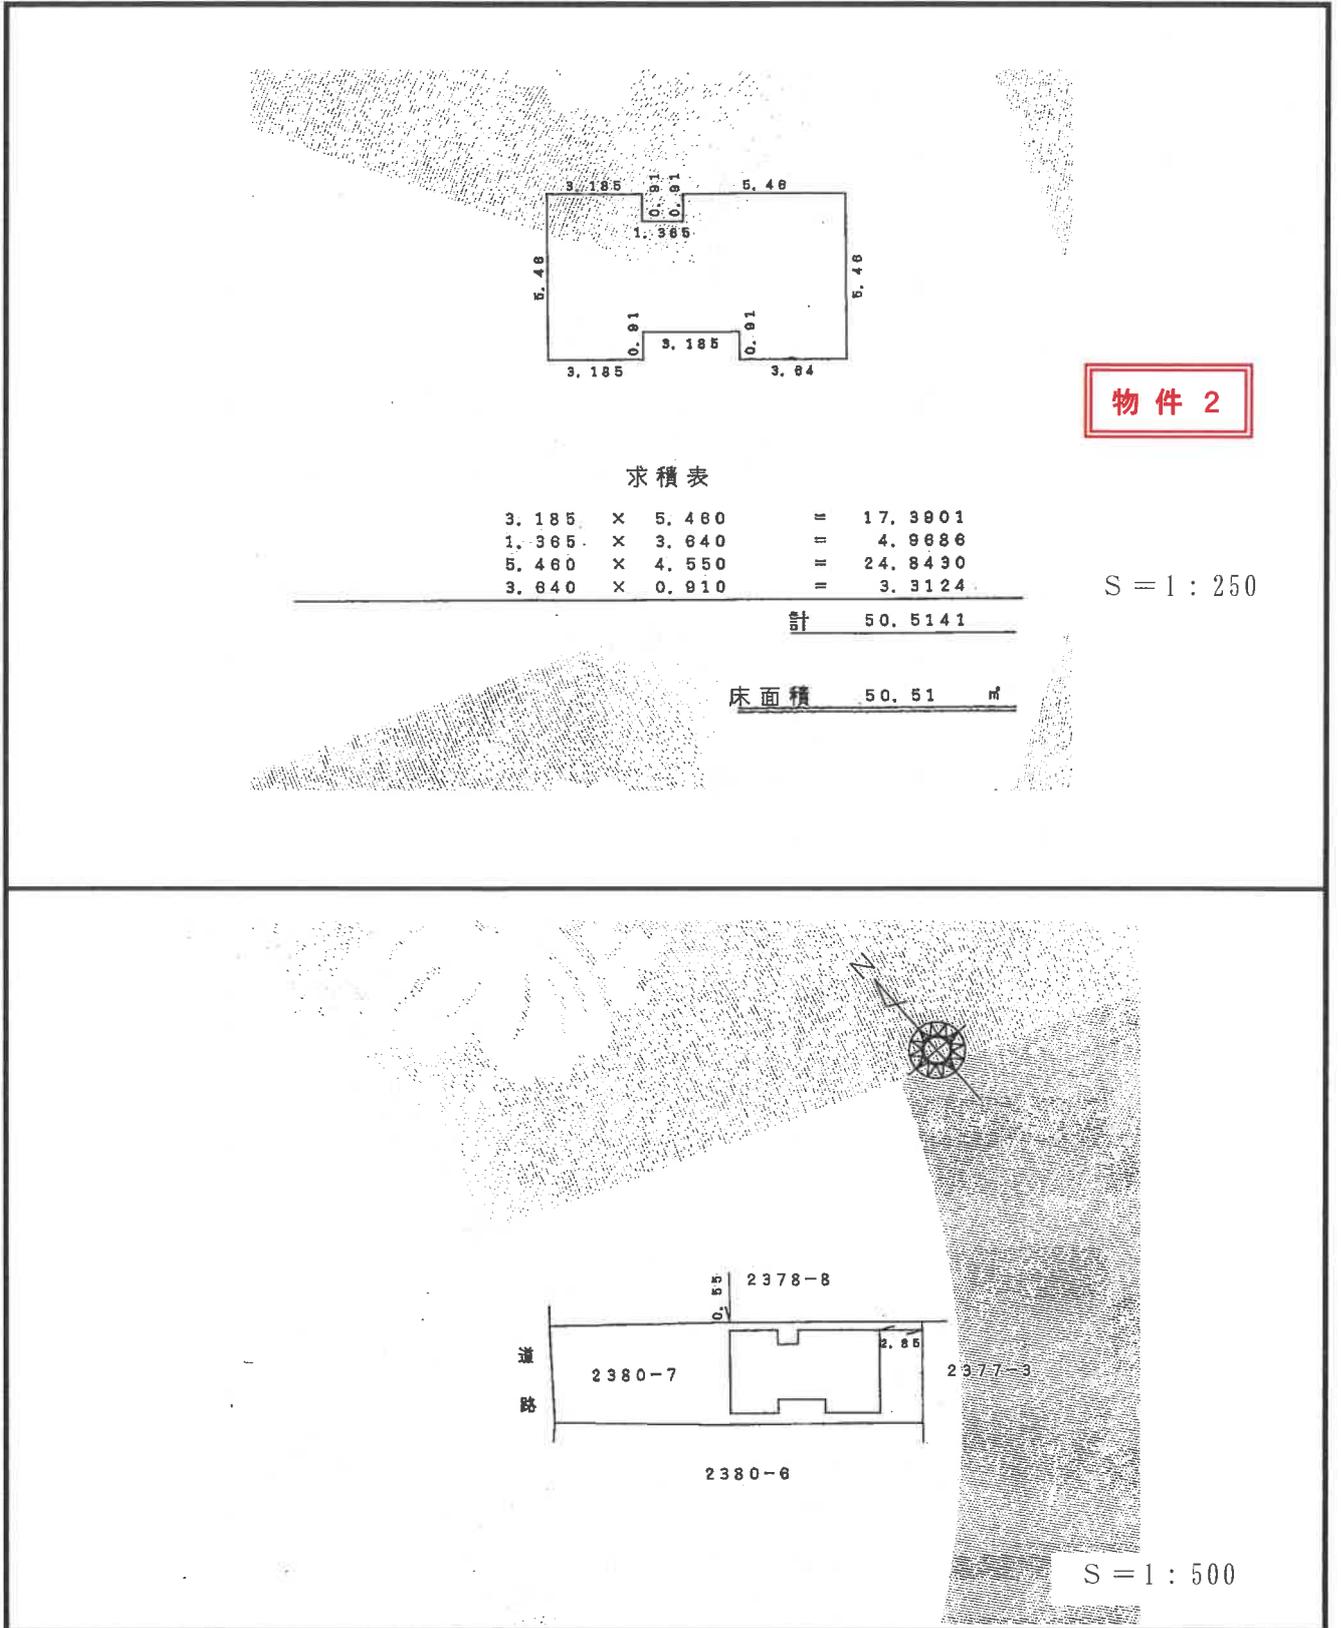
建物図面及び各階平面図（写し）

物件 2 建物は、登記記録上平成 16 年 11 月に新築され、その後の増改築等の詳細は不明であるものの、建物図面（図面 2）と異なりがないことから、増築はされていないようである。

※本資料は、平成 16 年 11 月時点の建物図面及び各階平面図の写しであり、現況と概ね一致している。

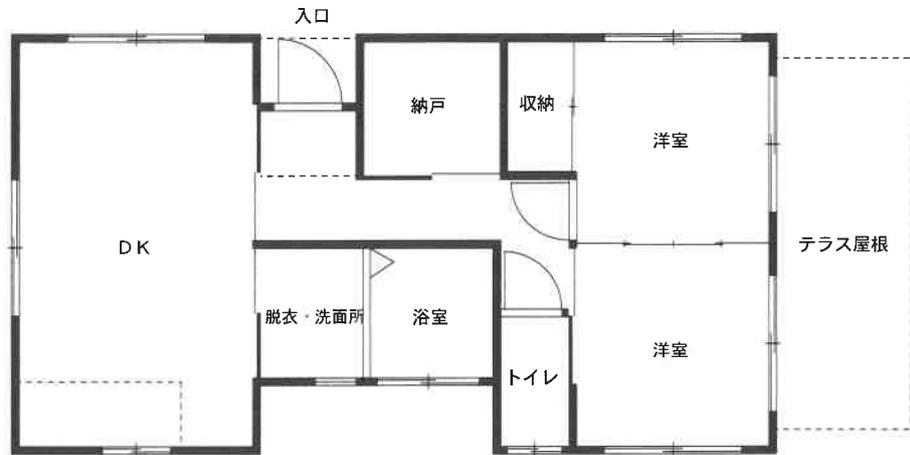
# 建物間取図

物件 2 居宅  
1 F 50.51m<sup>2</sup>
