## 期 間 入 札 の 公 告

令和7年(ケ)第2号  
令和7年3月27日受理  
令和7年4月**28**日提出

# 現況調査報告書

## 評 価 書

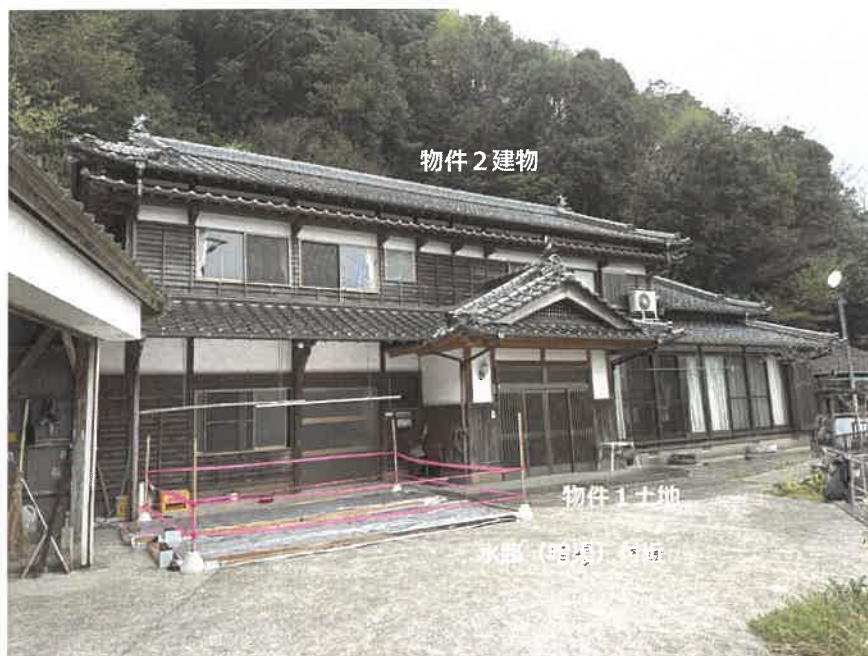
(写真 1)

本件物件は、概ね西側から南西側が高くなっている急斜面上の中腹にあり、物件 1 土地は、物件 2 建物の敷地等として利用されている（写真 1）。

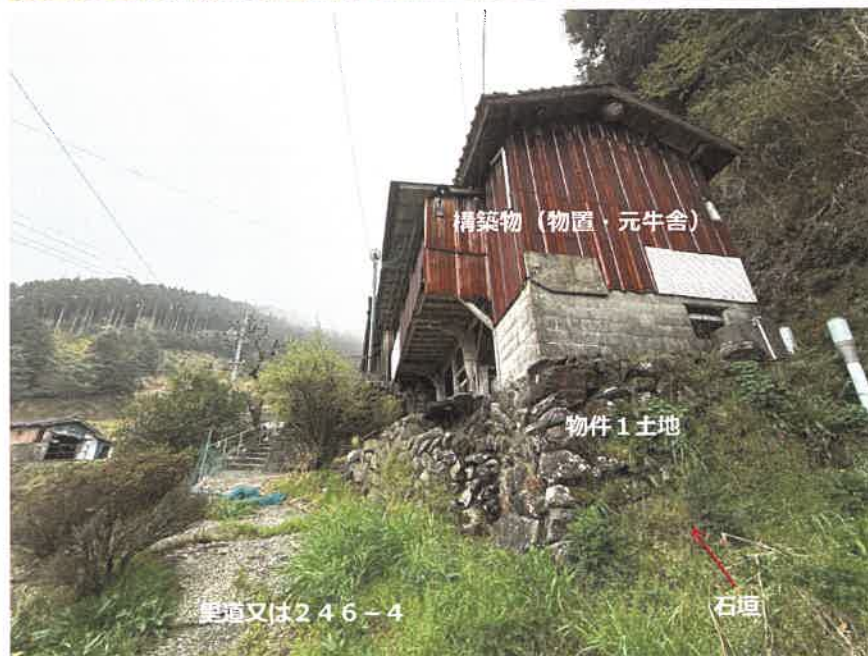
(写真 2 4)

北側については、構築物（物置・元牛舎）の基礎の石垣が境界とも思われる（写真 2 4）が、他に境界を示すものは認められず、境界と断定できるようなものは見当たらなかった。

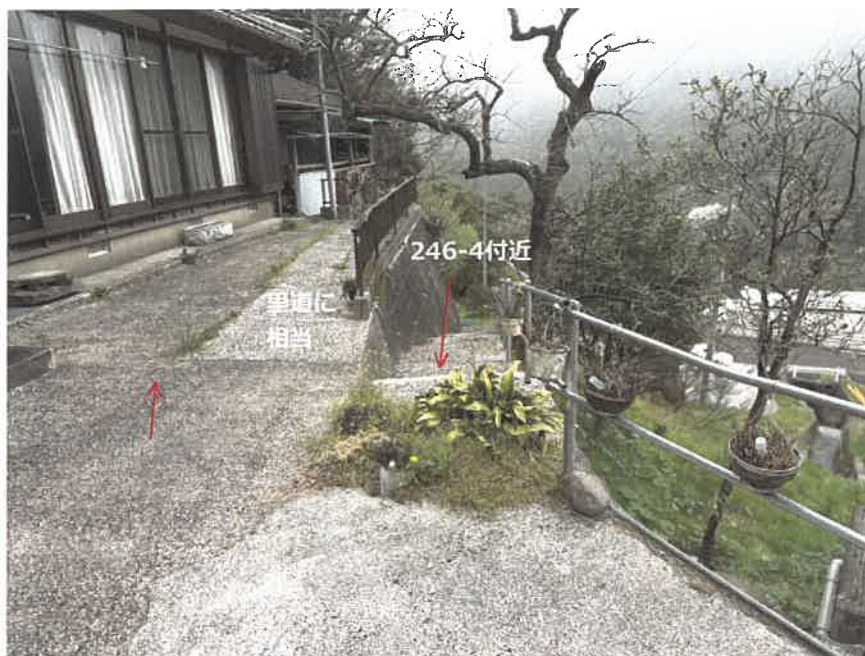
(写真 2 5)

2 物件 1 土地北東側に接し、北に伸びる里道につき、建物図面（図面 2）に基づき、物件 2 建物の玄関から 2. 2 m の位置を概測したところ、里道はコンクリート舗装された場所に該当した（写真 2 5）。債務者兼所有者の、物件 1 土地と一体利用している旨の陳述とも併せ、境界は不明瞭でない（写真 2 6）。

- 1 (1) 本件物件は市道とは接しておらず、市道に至るまで、債務者兼所有者の亡父名義の土地他を通路として利用している。
  - (2) 物件1土地北東側で接し、北に伸びる里道は、建物図面（図面2）からすると、一部物件1土地と一体利用されているようであって、降り口付近のコンクリート製の階段（写真25）は246番4土地に入っていると思われ、その下で里道に合流していると思われるものの、246番4土地を通っている可能性がある。

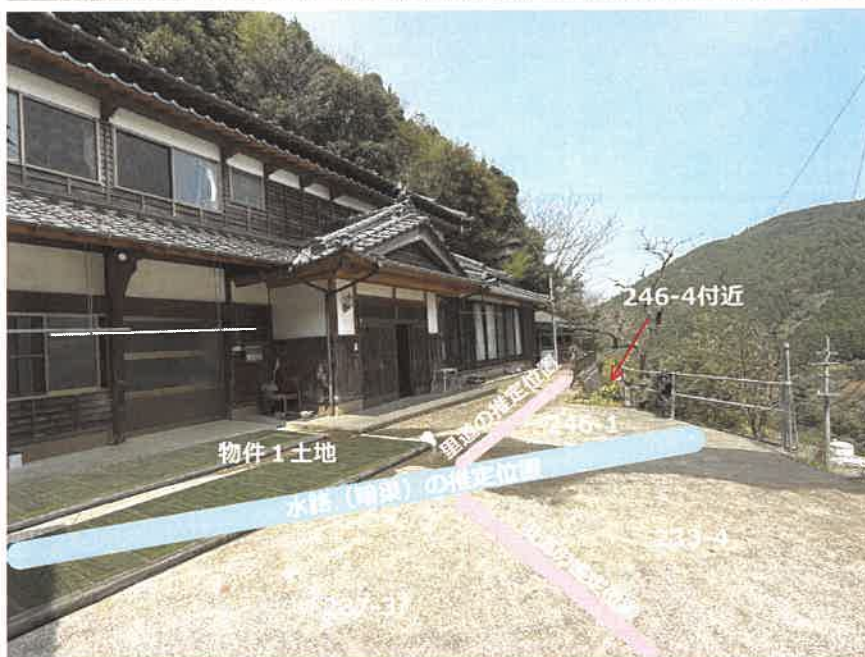
(写真 2 6)

3 南東側の水路についても、現状では暗渠となっており、事実上、物件 1 土地と一体利用されていることから、境界は不明瞭でない（写真 2 6、3 3）。

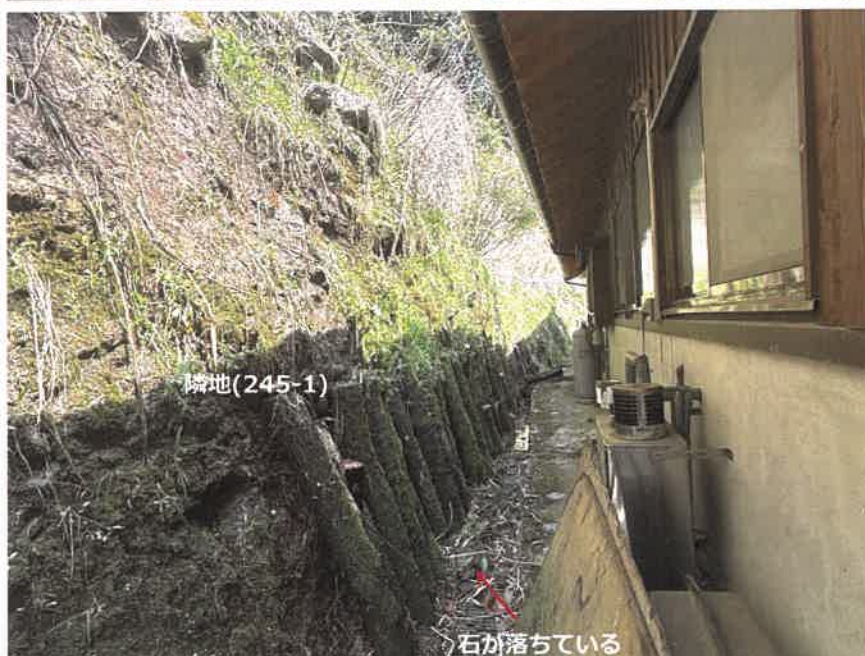
(写真 2 7)

5 西側から北側にかけて接する 2 4 5 番 1 土地（地目 山林、地積 2 0 9 2 m<sup>2</sup>、所有者 債務者兼所有者の亡父）との境界は、西側は崖下の可能性があるものの、境界を示すものは認められず（写真 2 7）、また航空写真によれば、物件 2 建物北西端付近が 2 4 5 番 1 土地にはみ出しているようにも見えることから、外観上は境界不明瞭と思料する。

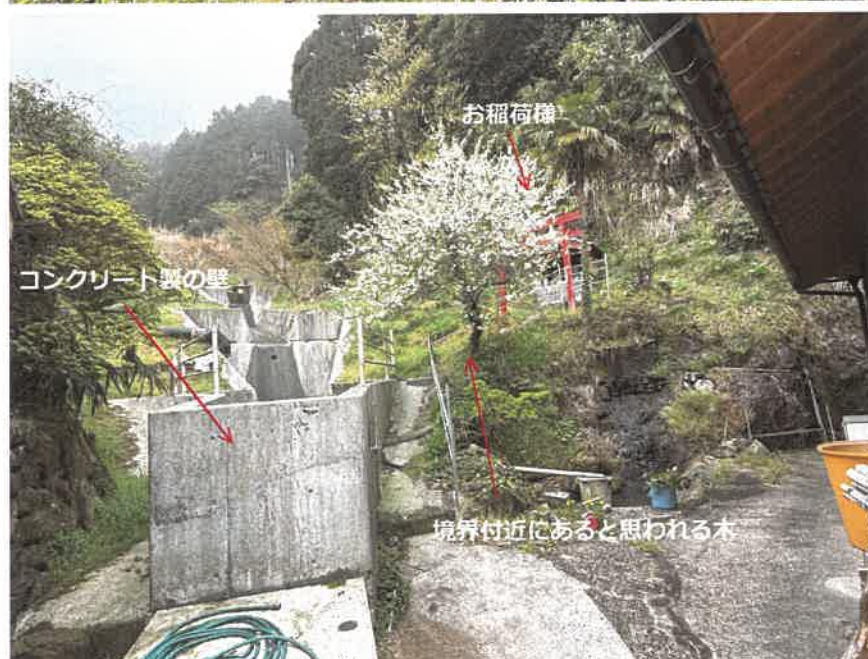
(写真 3 0)

| 関係人の陳述等 | |
|---|---|
| ■債務者兼所有者 | <p>9 物件1土地の南西端付近に、お稲荷様（正確な名称は不明であるものの、鳥居等に「高野森稲荷大明神」とあったことから、本報告書では「お稲荷様」と表記する。）とお地蔵様があります（写真30、31）。</p> <p>これらは、私の先祖からの家の守り神で、以前はもっと上の方にあったのですが、水路をコンクリート化した際に、現在の場所に移設しました。物件1土地内に入っているかは、よく分かりません。</p> <p>10 境界については、西側は崖の部分と思われますが、他は、いずれの隣地も私の亡父名義であることもあり、一体利用している部分もありますので、はっきりとは分かりません。</p> <p>南側にある通路（地番245番4）については、お稲荷様の付近にある池と石垣等の形状は以前から変わっていないことから、その脇にある、現在、お稲荷様に通じるコンクリート製の通路が245番4に当たると思います（写真30）。</p> <p>その通路は、お稲荷様の付近から山の方に伸びていましたが、事実上使用されていないため、現在では、特に上の方は、はっきりとは分からなくなっていると思います。</p> <p>11 北東側の里道については、元は、物件2建物の東側の、コンクリート舗装している部分の切れ目が入っている部分付近から、通路（階段）部分の半分程度までだったと思います（写真25）。</p> <p>里道も含めてコンクリート舗装しているため、通路（階段）部分は、246番4土地に設置されていると思います。246番4土地と、その東に接する246番1及び246番3土地のいずれも、登記記録上は私の亡父名義ですが、すべて私が相続しています。</p> <p>12 北東側の里道は自動車は通行できない幅と傾斜ですので、自動車は南東側の里道側に通路を造っています。</p> <p>公図上の里道は、石垣の上の部分と思われ（写真34、35）、実際には使用されておらず、通路として利用しているのは、237番3の北側から233番4の西側をとおり、235番2に続いています。</p> <p>235番1の先に、29人が共有する201番24があり、その中で、物件1土地を住所とする、持分23分の1を有しているのは、私の父方の祖父です。その後、相続登記はされていないということですが、私が相続していると思います。</p> |

4 南側の通路（地番 2 4 5 番 4、地目 公衆用道路、地積 8 1 m<sup>2</sup>、所有者 債務者兼所有者の亡父）については、付近に、お稲荷様に通じるコンクリート舗装された通路があり（写真 3 0）、債務者兼所有者によれば、この通路が 2 4 5 番 4 土地にあたるとのことであるが、物件 2 建物の南端から概測したところ、当該通路より南に当たる可能性がある。航空写真によると、登り口付近にある木（写真 3 0）は物件 1 土地に入っており、その南側が 2 4 5 番 4 土地に当たるようであり、そこから公図よりも多少北方向に通路が伸びているため、お稲荷様がある付近は物件 1 土地南西端付近のようである。

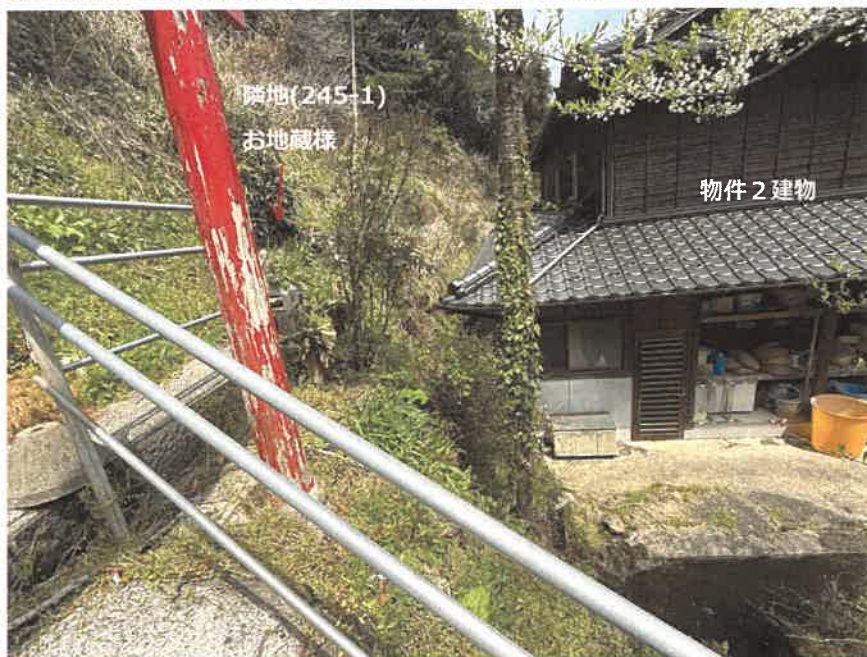
(写真 3 2)

お稲荷様がある付近が物件 1 土地に含まれるか不明であるが、物件 2 建物との位置関係からすると（写真 3 2）、少なくとも鳥居とお地蔵様は含まれると思われる。なお、航空写真によれば、お稲荷様も物件 1 土地の南西端付近に含まれており、お稲荷様とお地蔵様のいずれも物件 1 土地内にある可能性もある。

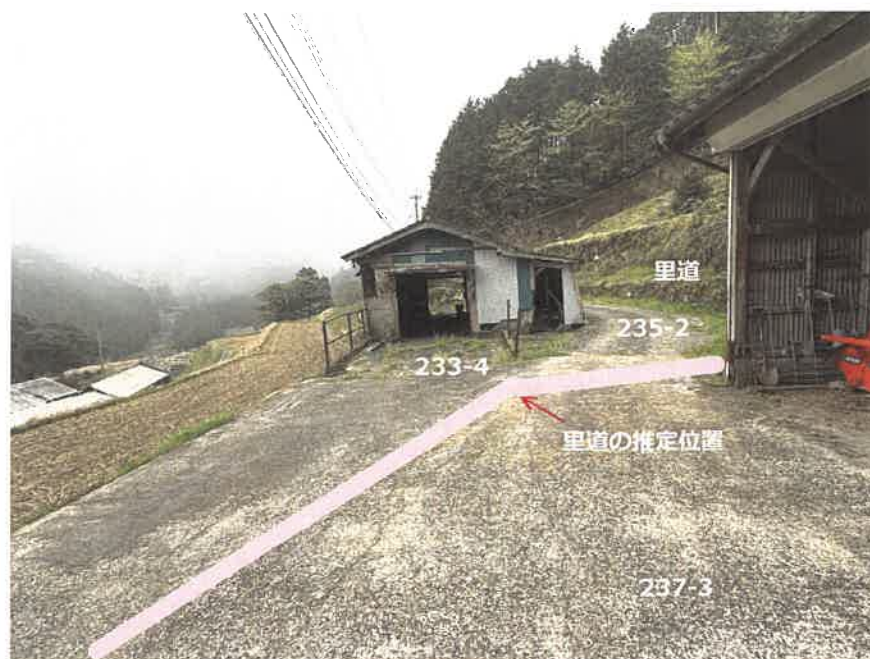
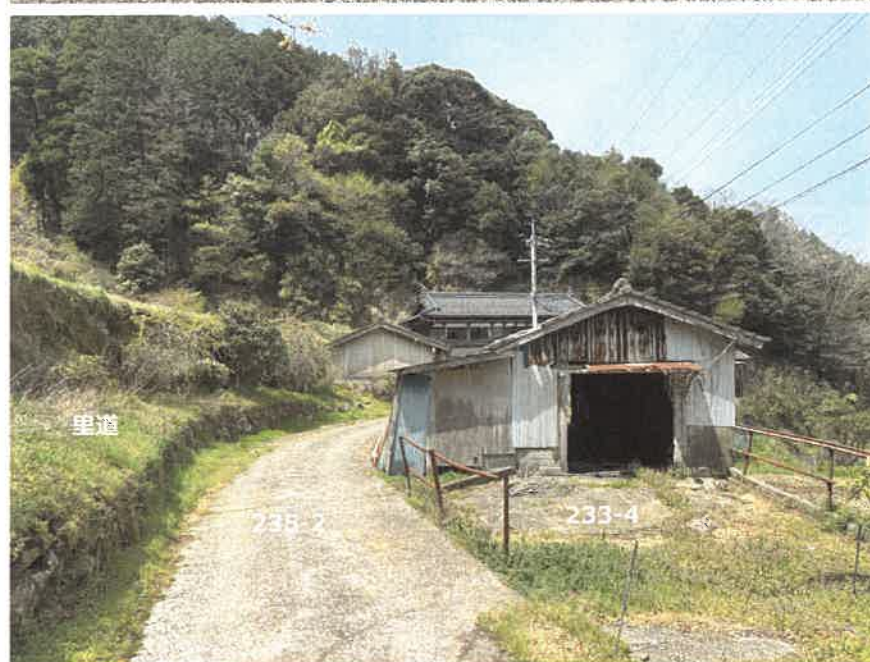
- (3) 当該里道は、公図上、物件1土地東側中央付近で、水路を介して南東側に伸びており、現状、その付近に自動車でも通行できる通路があるが、債務者兼所有者によれば、通路として利用しているのは237番3、233番4、235番2他ということであり、里道は石垣の部分ということであり（写真34、35）、現状では通行には使用できない状態である。  
通路として使用している235番2土地は、公図上、長さが約70mあり、その先は201番24土地に続き、市道に通じている。この201番24土地（地目 公衆用道路、地積 163㎡）は、昭和29年3月10日に、大部分が東山代町滝川内を住所とする23人による共有名義（持分各23分の1）となっており、その後、昭和30年に、そのうちの1人の相続による登記が行われ、相続人7人が持分各161分の1を取得し、現時点で、登記記録上、29人の共有となっている。登記記録を見る限り、付近の住民が、通路として使用するため、共有としたと思われるものの、詳細は不明である。  
なお、持分23分の1を有している者の中に、物件1土地を住所とする者がおり、債務者兼所有者の祖父に当たるということであるから、相続により共有持分を有している可能性はあるものの、他に相続人がある可能性もあり、詳細は不明である。
