期 間 入 札 の 公 告

2 所 在 三養基郡みやき町大字簗原字前田原 3 6 5 5 番地 4
家屋 番号 3 6 5 5 番 4
種 類 居宅
構 造 木造スレート葺2階建
床 面 積 1階 7 5 . 3 5 平方メートル
2階 5 2 . 7 9 平方メートル

現況調査報告書

評 価 書

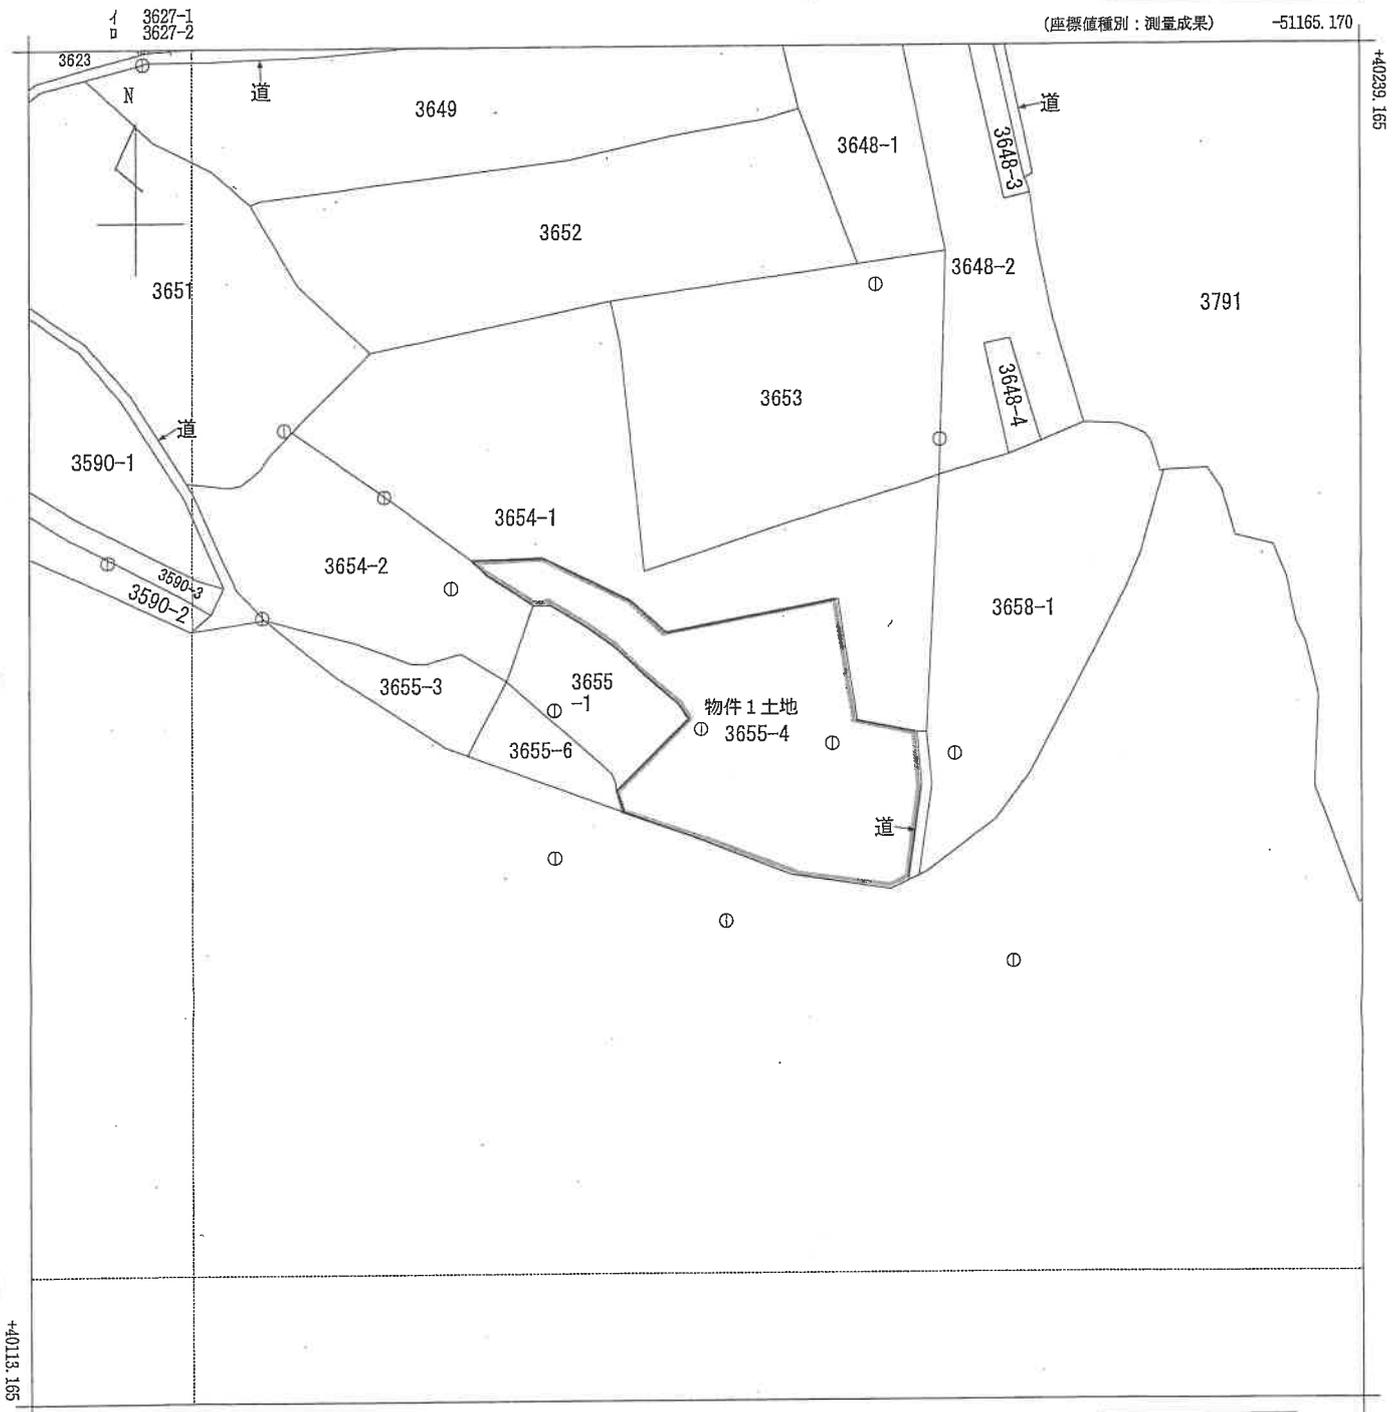
形状は、概ね公図（図面1-1）と同様である。建物図面（図面2）は、国土調査前に作成されたためか、形状が異なっている。

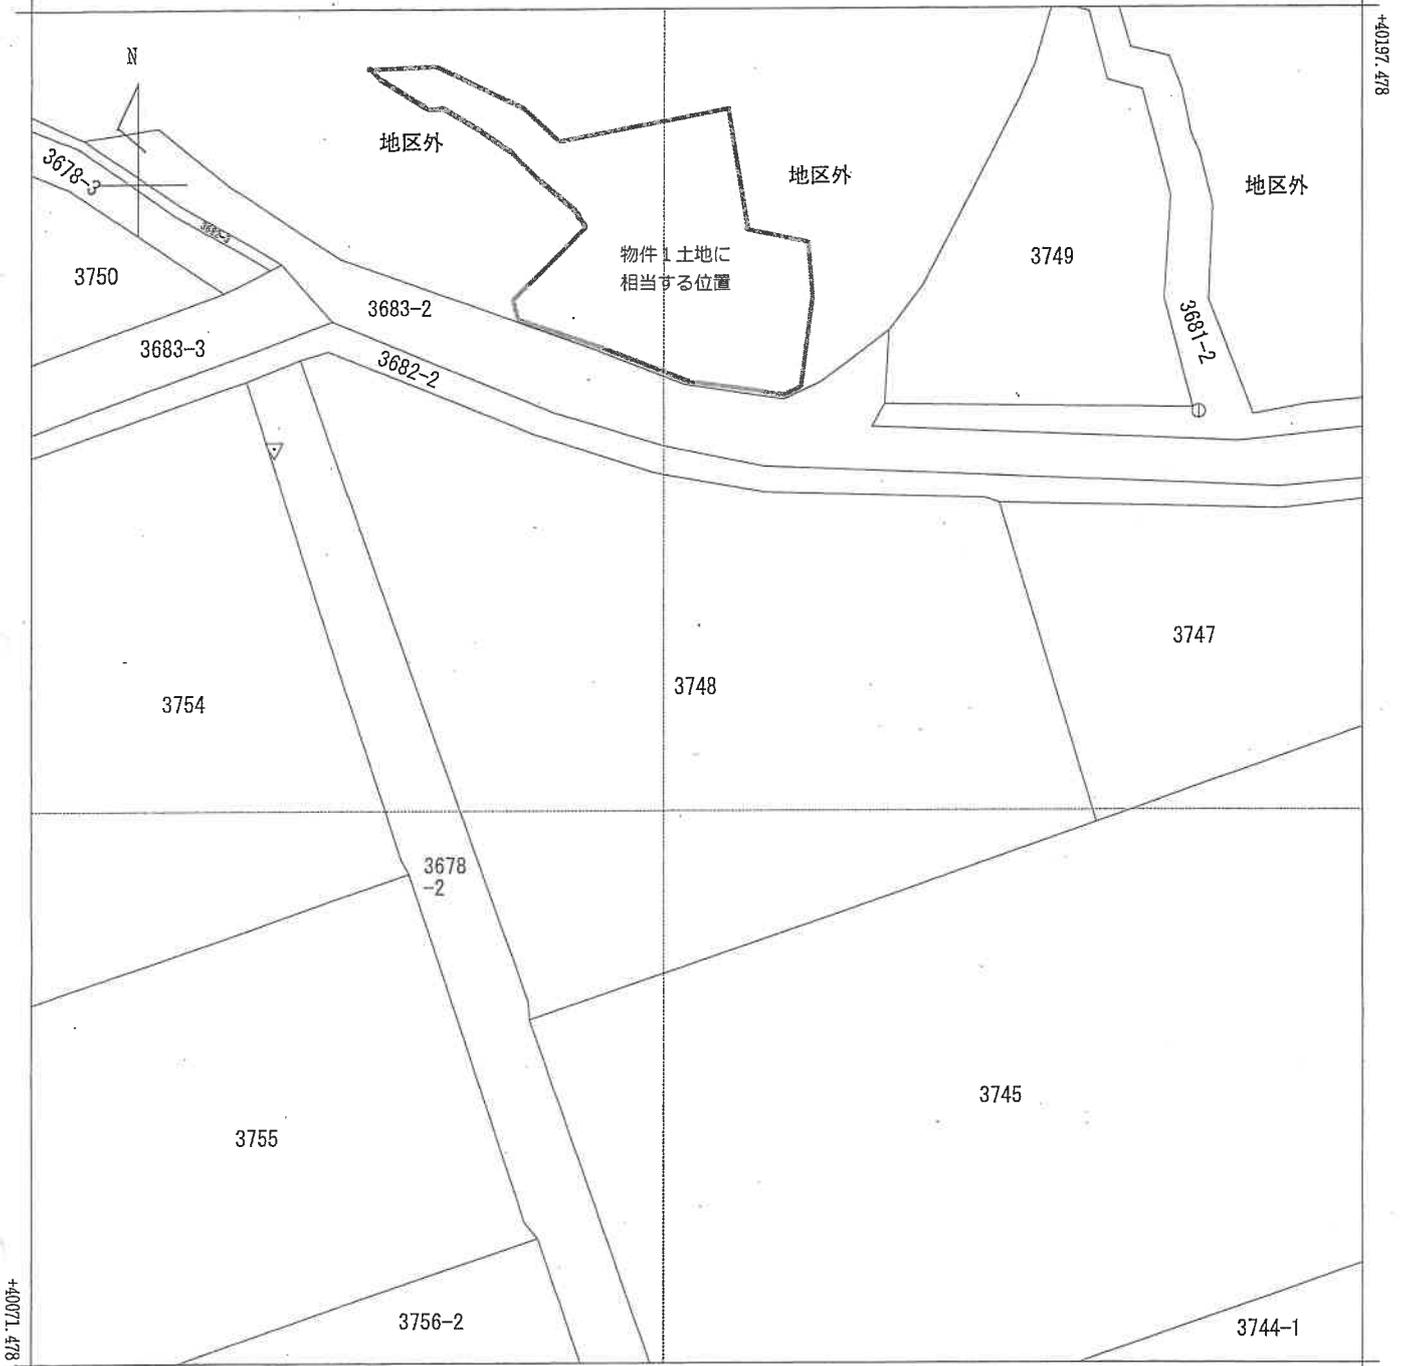
債務者兼所有者Bによれば、物件1土地は道路に接していないということであるが、南側の地区外とされている部分の公図（図面1-2）を取得したところ、道路（3683番2）には面しているようである。

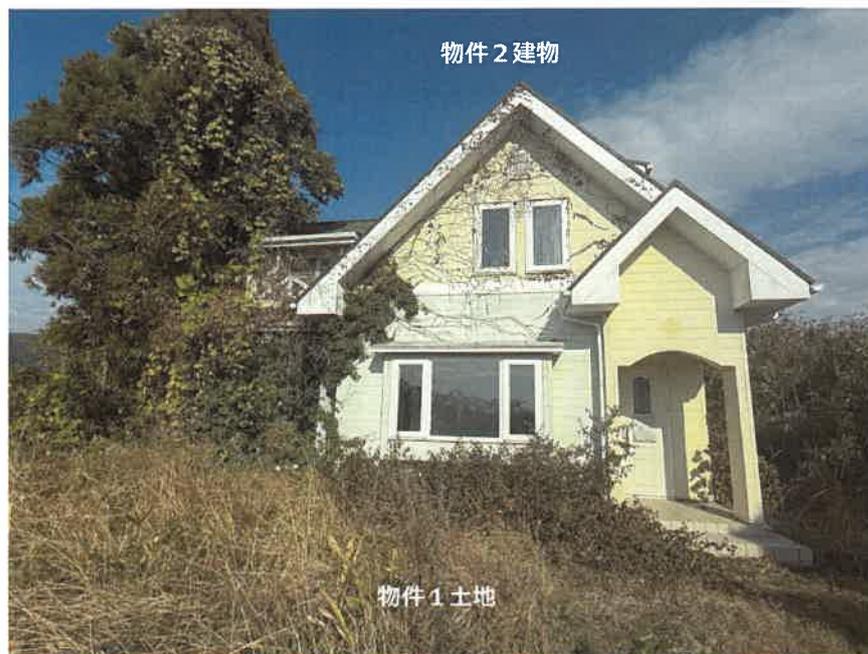
(写真1)

物件1土地は、物件2建物の敷地等として利用されている（写真1）。

また、空家状態になって長期間経過しており、建物西側から草が覆っている状態になっており（写真1）、これに伴う劣化が生じている可能性がある。

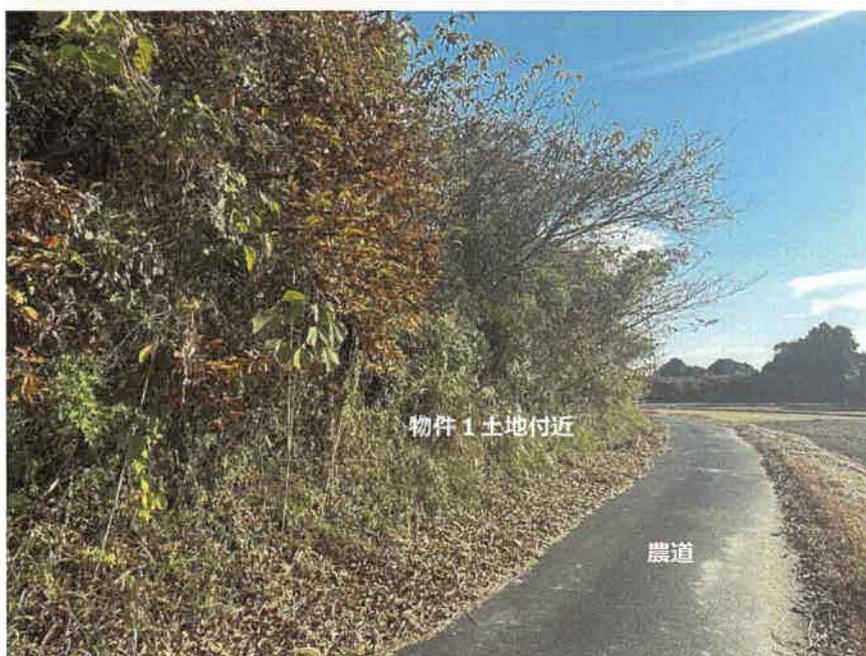
(写真 2 3)

ただし、実際に、南側農道からの通路として使用している部分は、債務者兼所有者Aの所有する3658番1土地の南端であり、これを通らない場合は物件1土地に新たに通路を設置することとなるが、南側農道との間には3～4m程度高低差があり、草木で覆われていることもあり（写真23）、農道に接する部分を切り崩す等して通路を作るには相当程度の費用が生じると思われる。

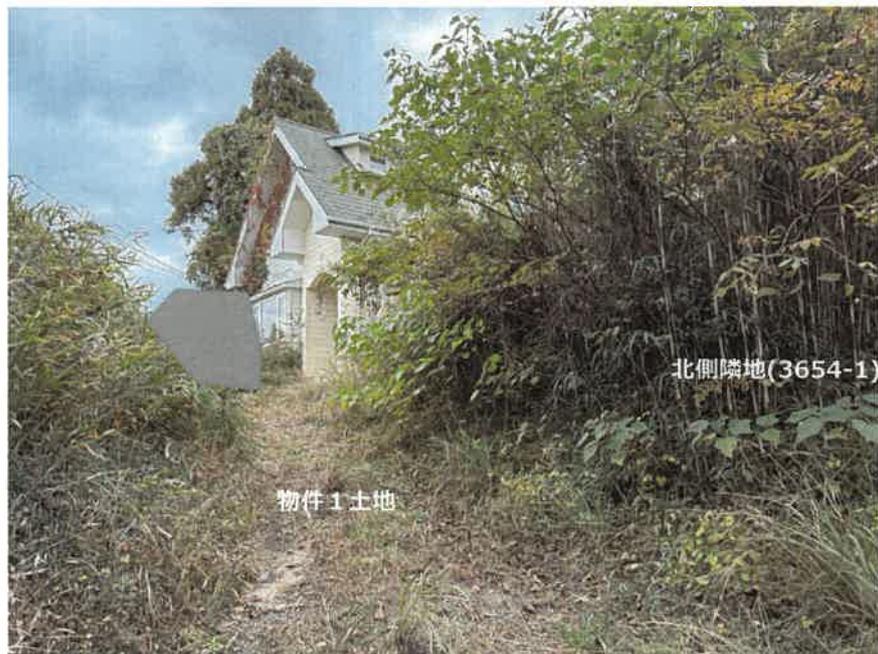
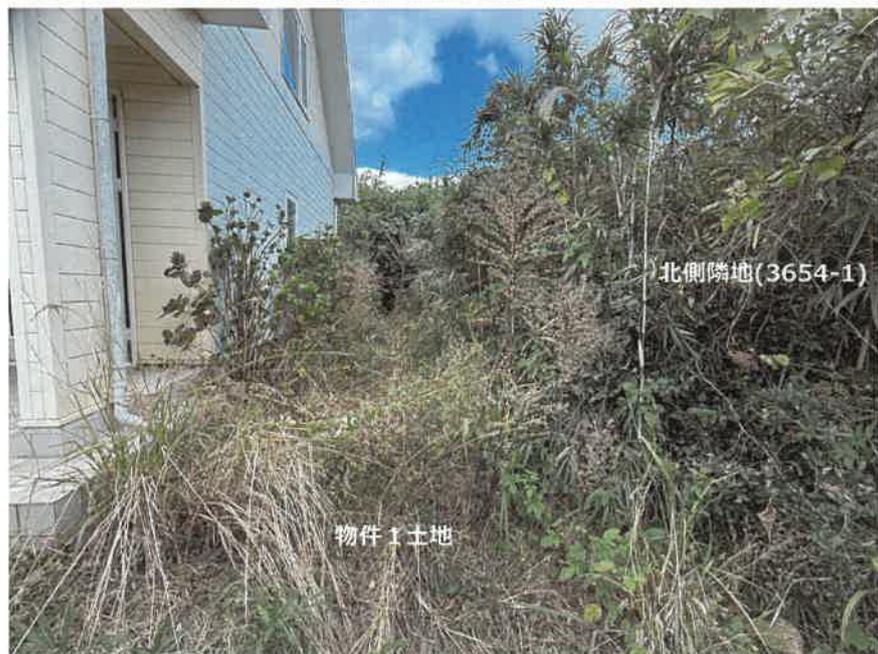
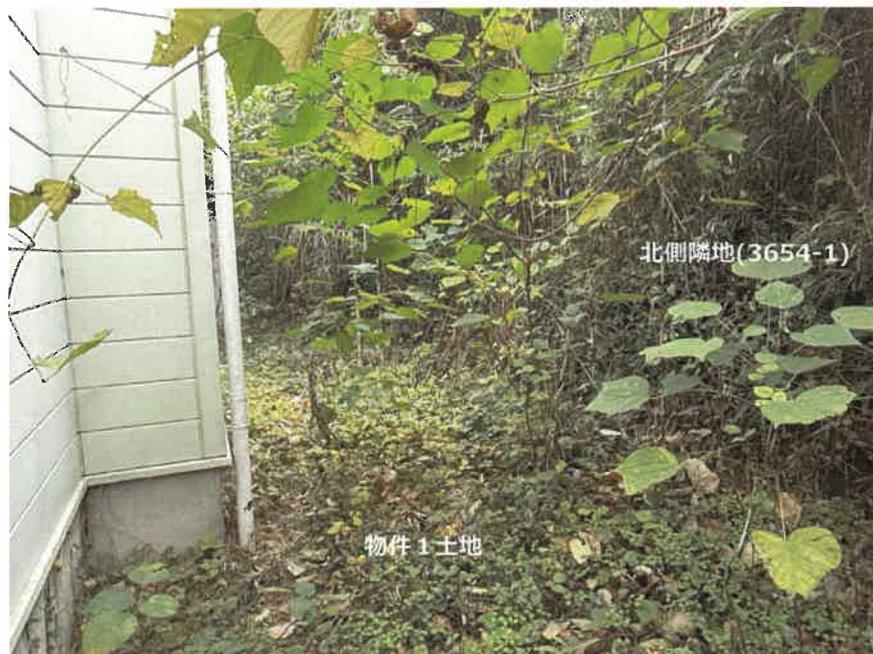
物件1土地と、周囲の私有地等との境界について、北側隣地（3654番1）の東側部分は崖状になっているため概ね判別できたものの（写真26～28）、それ以外は、現状では草木が生い茂っているため確認できなかった。債務者兼所有者Bによれば、石垣や境界杭があるということであるが、西側の張り出した部分については、境界が不明瞭な可能性がある（写真29）。

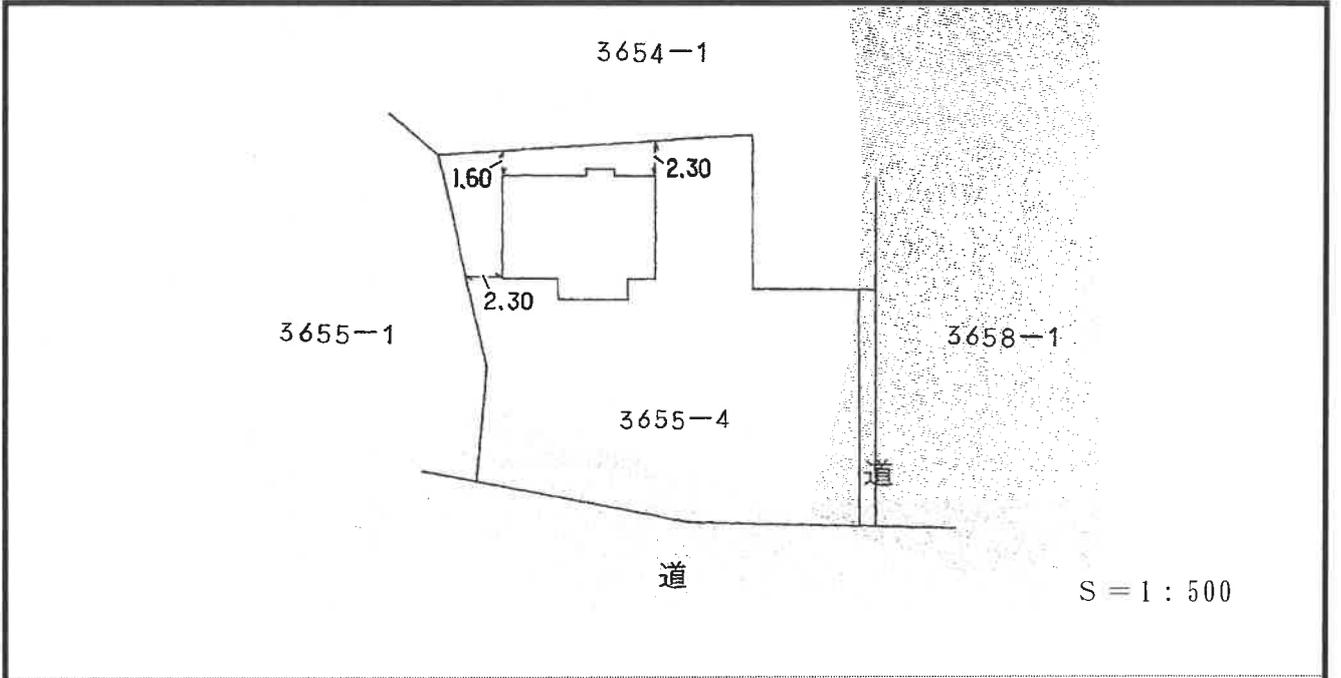
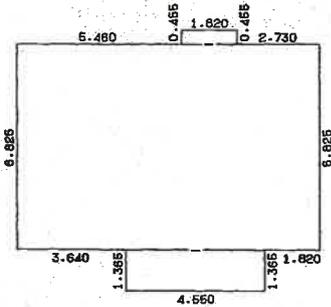
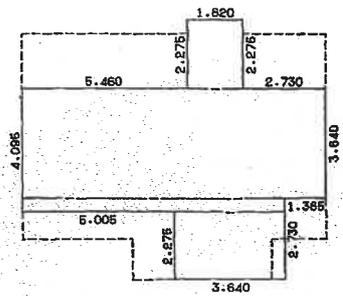
建物図面及び各階平面図（写し）

0.455 x 1.820	=	0.828100
6.825 x 10.010	=	68.318250
1.365 x 4.550	=	6.210750
合計		75.357100
床面積		75.35 m ² /

2.275 x 1.820	=	4.140500
3.640 x 10.010	=	36.436400
0.455 x 8.645	=	3.933475
2.275 x 3.640	=	8.281000
合計		52.791375
床面積		52.79 m ² /

※本資料は、平成 10 年 6 月時点の各階平面図及び建物図面の写しである。各階平面図は、現況と概ね一致している。建物図面は、各筆の境界や形状が現況と異なっている。
