## 期 間 入 札 の 公 告

2 所 在 唐津市神田字上六反田1 2 2 4 番地9  
家屋 番号 1 2 2 4 番 9  
種 類 居宅  
構 造 木造スレート葺2階建  
床 面 積 1階 6 3 . 1 7 平方メートル  
2階 4 3 . 2 2 平方メートル

# 現況調査報告書

# 評 価 書

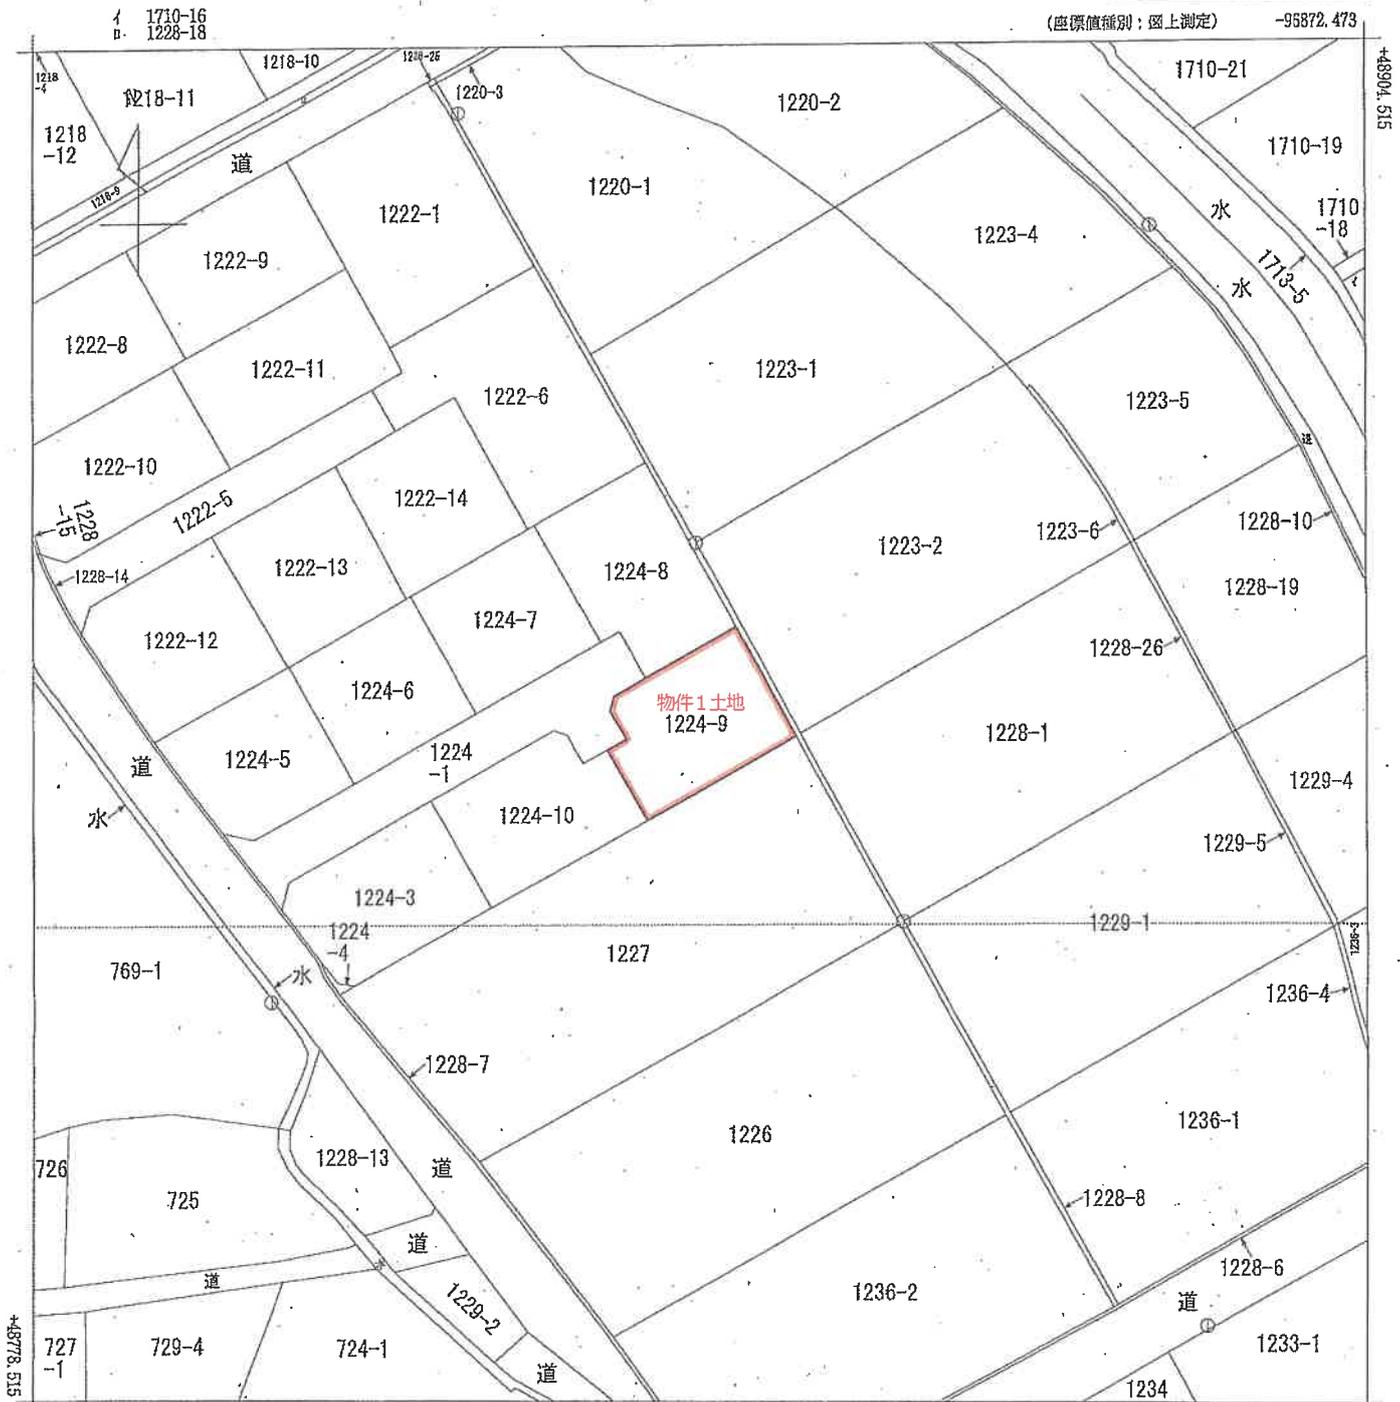
形状は、概ね公図（図面1）、地積測量図（図面2）及び建物図面（図面3）と同様である。

請求部分	所在 唐津市神田字上六反田				地番	1224番9			
出力縮尺	1/500	精度区分	甲三	座標系 番号又は 記号	II	分類	地図(法第14条第1項)	種類	地籍図
作成年月日	平成3年2月			備付年月日 (原図)	平成6年4月15日		補事項

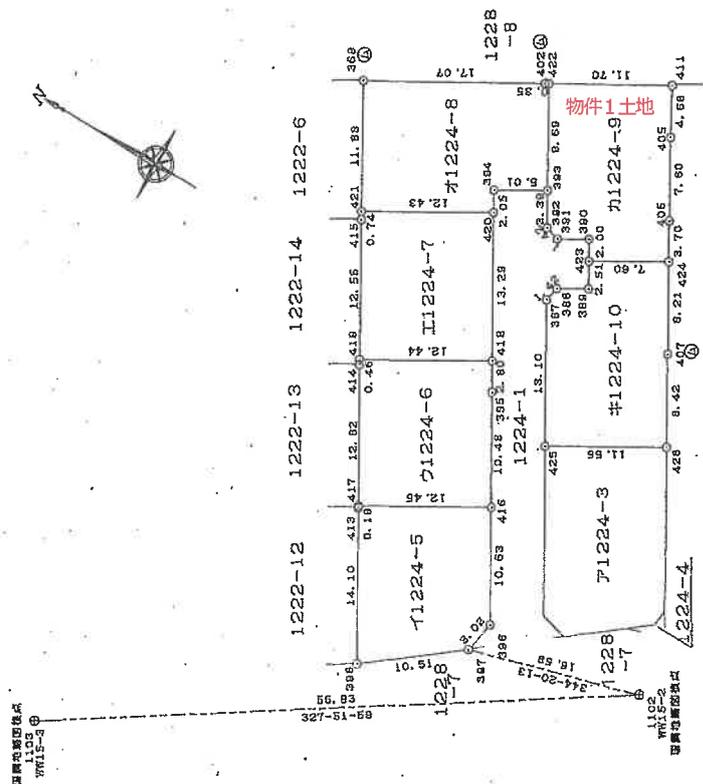
地積測量図 1/5

地番	名	種	X	Y	辺長
番1224-5					
398	( )		48467.266	-98765.617	10.51
397	( )		48458.880	-98759.283	3.02
396	( )		48458.176	-98756.345	10.63
416	( )		48463.368	-98747.063	12.45
417	( )		48474.232	-98753.142	0.19
413	( )		48474.141	-98753.306	14.10
倍面積			330.583424		
面積			165.2917125		
地積			165.29		㎡

地番	名	種	X	Y	辺長
番21224-6					
417	( )		48474.232	-98753.142	12.45
416	( )		48463.368	-98747.063	10.48
395	( )		48468.487	-98737.914	2.80
418	( )		48468.852	-98735.474	12.44
419	( )		48480.712	-98741.550	0.46
414	( )		48480.487	-98741.959	12.82
倍面積			330.581896		
面積			165.2909985		
地積			165.29		㎡

地番	名	種	X	Y	辺長
番11224-7					
418	( )		48469.952	-98735.474	13.29
420	( )		48476.343	-98729.875	12.43
421	( )		48487.189	-98728.944	0.74
415	( )		48486.827	-98730.593	12.55
419	( )		48480.712	-98741.550	12.44
倍面積			330.584246		
面積			165.2971230		
地積			165.29		㎡

地番	名	種	X	Y	辺長
番1224-B					
393	( )		48472.970	-98719.650	9.69
422	( )		48477.699	-98711.196	0.35
402	( )		48478.009	-98711.367	17.07
369	( )		48482.979	-98718.575	11.88
421	( )		48487.189	-98728.944	12.43
420	( )		48476.343	-98723.875	2.05
384	( )		48477.344	-98722.066	5.01
倍面積			390.915182		
面積			195.4575915		
地積			195.45		㎡

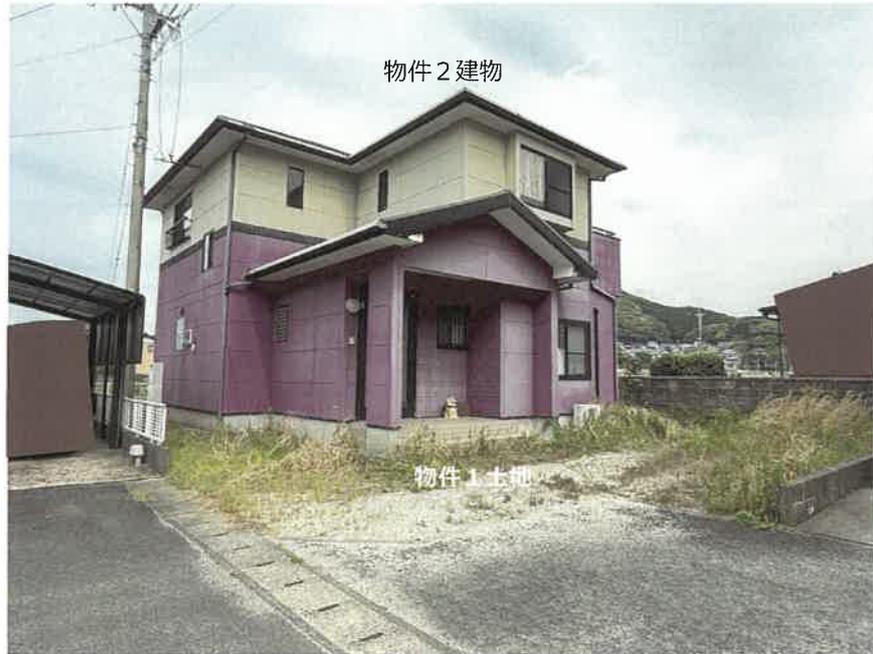
(写真1)

物件1土地は、物件2建物の敷地等として利用されている（写真1）。

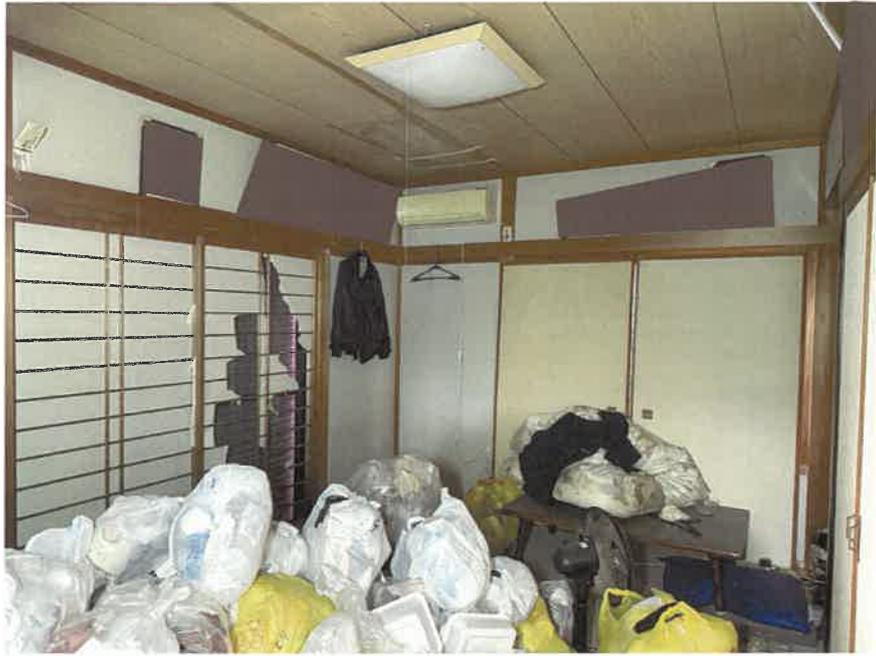
(写真4)

現地調査においては、大部分の部屋でゴミ袋が積み上げられる等しており、和室等、全く立ち入ることができなかった部屋があり（写真4、10）、床の状態等、室内の状態を確認することはできなかった。また、トイレの便器内部には、排泄物が積み上がっている状態であった。

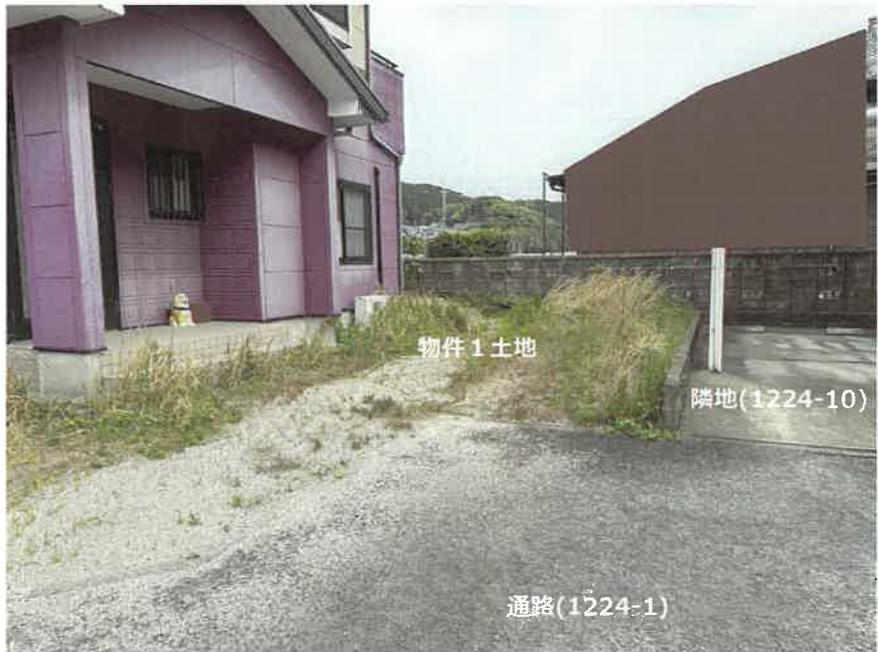
(写真 1 4)

物件1土地と、周囲の私有地等との境界付近について、ブロック塀及びフェンスがある（写真14～17）。
