## 期間入札の公告

佐賀地方裁判所民事部

# 現況調査報告書

# 評 価 書

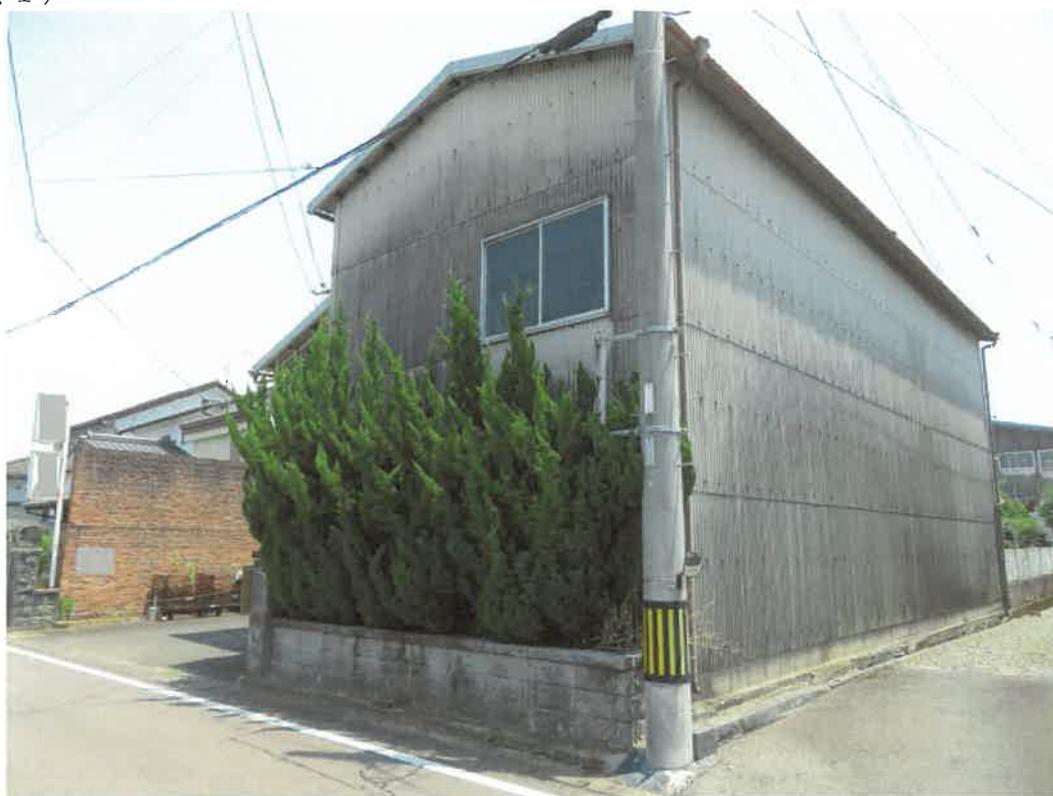
(写真1)

物件1、3土地と物件4、6、7土地との間は、水路があつて区分されている（写真14）。物件1、3土地と隣接する土地の間は、北側県道との間は側溝で区分されている（写真1ないし3）。東側は、煉瓦塀で区分されているが（写真2、5）、公図のように一直線とはなっていない。西側は、物件2建物の西側に溝が見られる（写真1、4）。この東西の境界については、所有者の陳述のとおりと考えられるが、正確な境界ははっきりしない。物件4、6、7土地と隣接する土地の間は、南側道路との間は側溝で（写真17、19）、物件7土地の東側はブロック塀が設置され（写真18）、物件4土地の西側は、網型フェンスが設置され（写真19）、それぞれ区分されている。

物件2建物（写真1、5、6）は、昭和51年11月に新築され、古紙の原料の倉庫として利用されてきた。構造や床面積の増減に関わる増改築は見られず、床面積等は登記事項とほぼ一致している。不具合は、所有者によれば、特にないとのことであるが、経年による劣化は考えられる。建物内の状況は、写真7のとおりである。

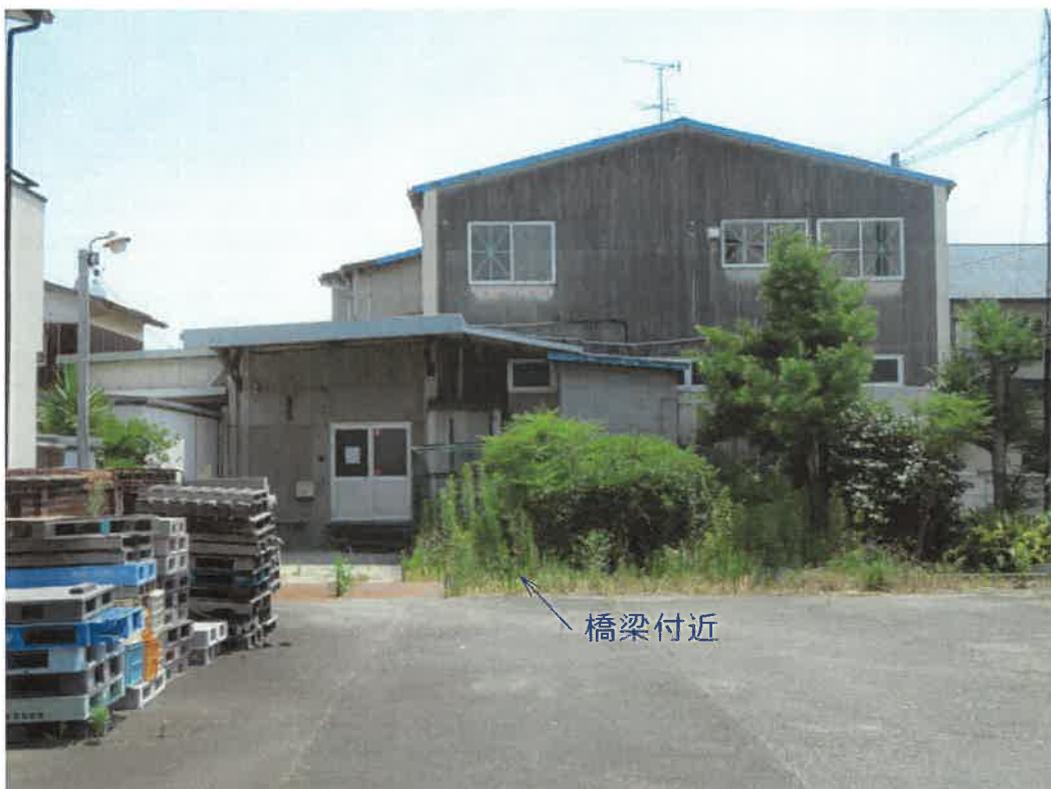
(写真8)

物件1、3、4、6、7土地は、非線引の都市計画区域内にあり、用途地域の指定はない。これらの土地は、物件3土地南側の水路で区分され（写真14）、物件1土地の北西部分に物件2建物が建ち（写真1、5、6）、物件4、6、7土地に物件5建物が建っている（写真8、9、17ないし19）。利用状況は、水路には橋梁が架かり（写真8、14）、物件1、3、4、6、7土地は一体となって、物件2、5建物の敷地、駐車スペース、資材等置場、通路として、事業に利用されていたようである。水路上の利用は、今後、占用許可の取得を要するとのことである。また、これらの土地は、大雨時にはかなり浸水するとのことである。

物件5建物（写真8、17ないし19）は、昭和57年9月に新築され、昭和60年9月、平成元年12月と増築されている。その後は、構造や床面積の増減に関わる増改築は見られず、床面積等は登記事項とほぼ一致している。通じて、印刷工場として利用されてきた。不具合は、所々に雨漏りがあるとのこと、経年による劣化も考えられる。建物内の状況は、写真20ないし30のとおりである。

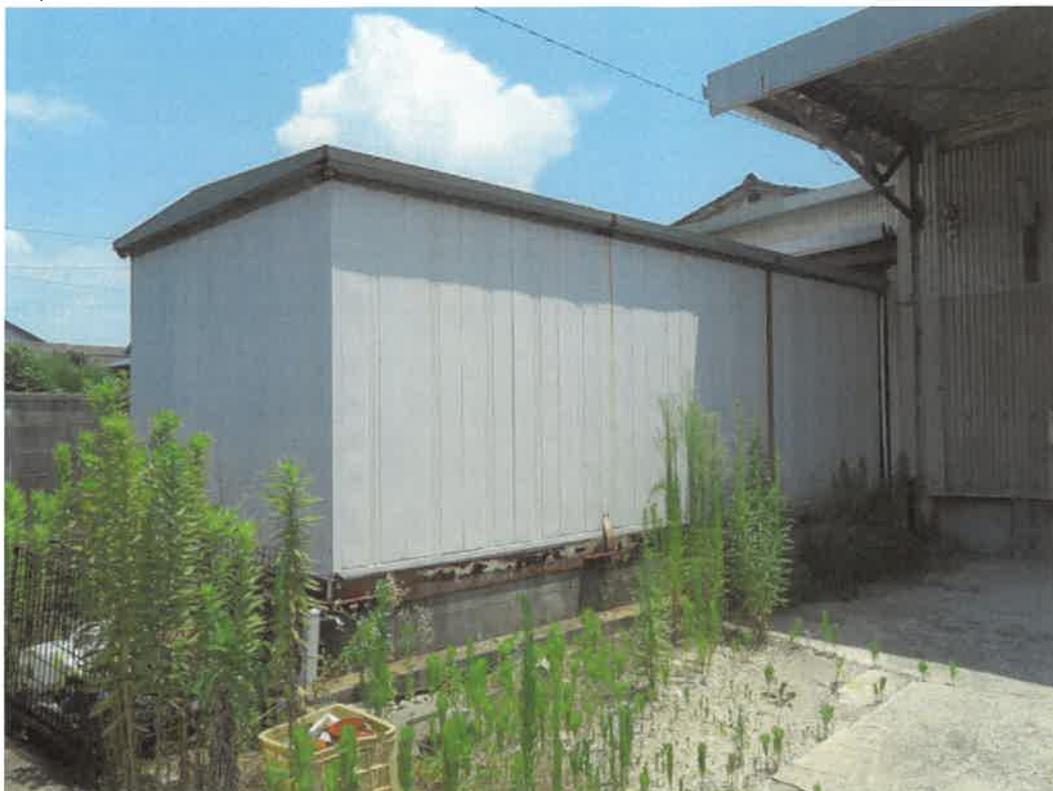
(写真9)

物件5建物北東側の建物は、未登記附属建物（符号（ア））で、原紙の倉庫である（写真9、10）。

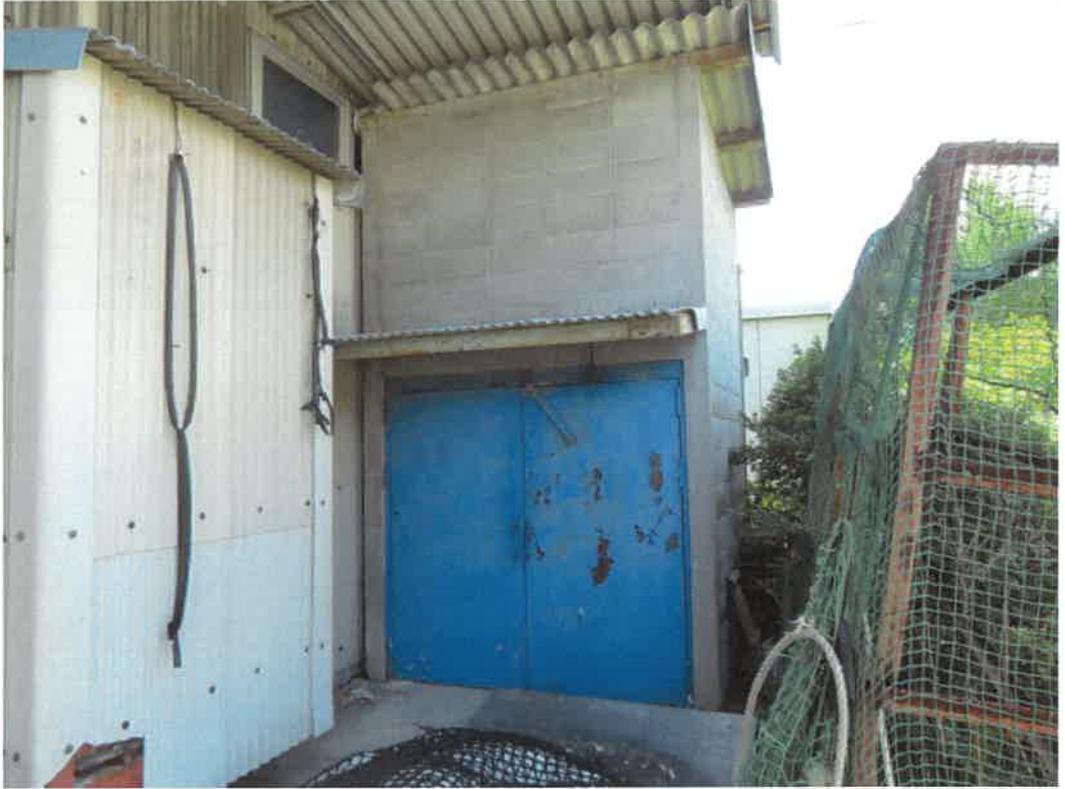
(写真 1 1)

物件5建物北側の建物は、未登記附属建物（符号（イ））で、集塵室である（写真11、12）。

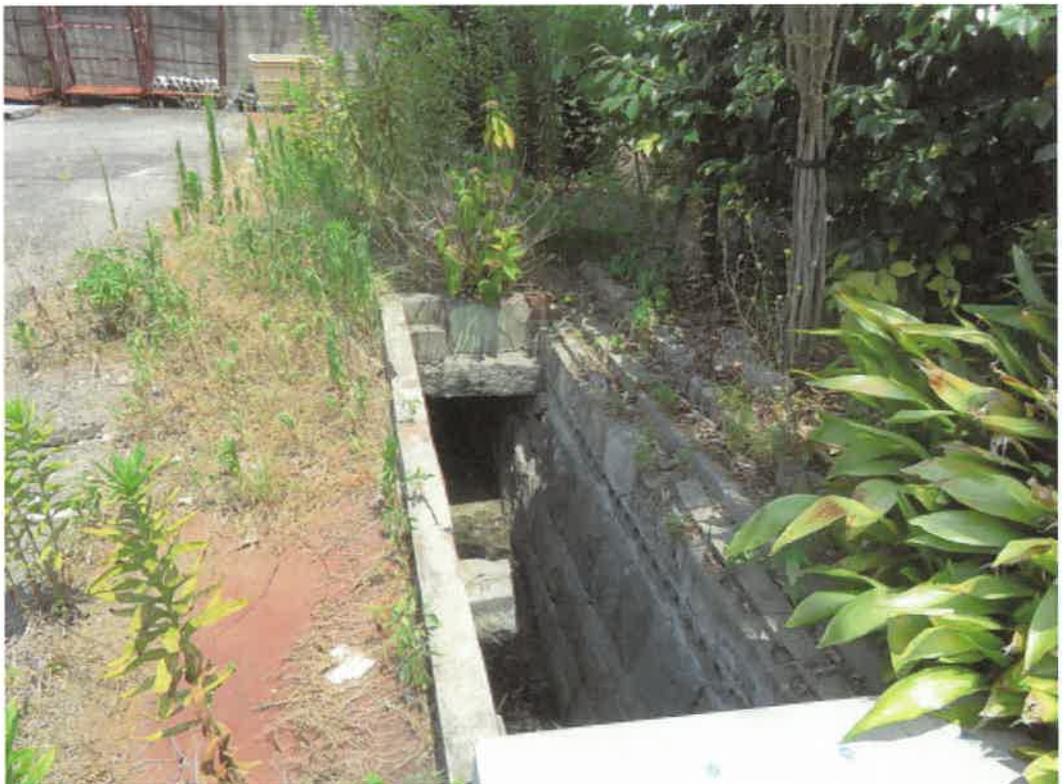
(写真 1 4)

特記事項	<p>③ 物件1、3一体地と物件4、6、7一体地との間には、幅1.5m～2m程度の水路が介在する。現況、10m程度の範囲で架橋等されており、物理的には両一体地間で行き来できる。ただし、小城市役所建設課での聴聞では、当該水路の占用許可を受けていないとのことであった。評価上は、水路北側の物件1、3一体地と南側の物件4、6、7一体地とを区分する。</p> <p>④ 境界について、東側の現況が公図と一致していない。西側は、所有者の陳述によると溝の中心との話もあるが、正確には不明である。</p> <p>⑤ 物件1、3一体地上に市場価値のない雑物等が見られる。所有者の陳述によると残置される可能性が高い。</p> <p>⑥ 所有者の陳述によると、過去の大雨の際、ブロック塀の下から3段辺り（60cm程度）まで浸水があったとのことである。</p>
------	---

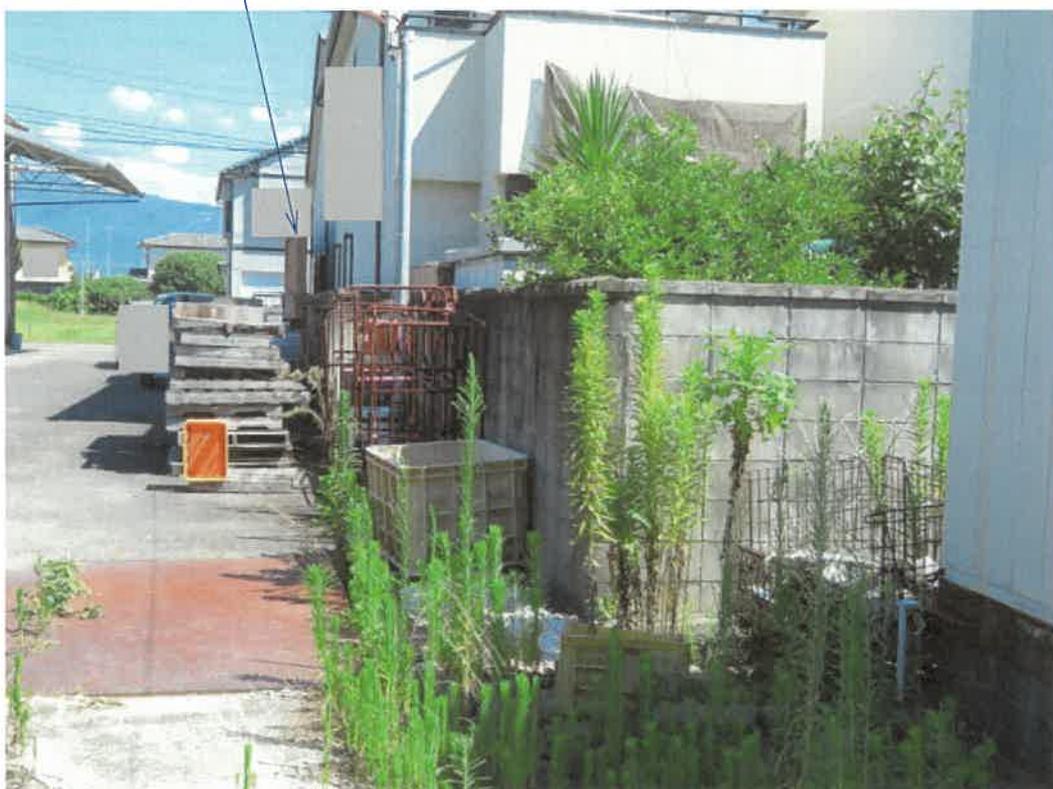
(写真16)

煉瓦塀
