期 間 入 札 の 公 告

- 5 所 在 小城市小城町晴気字一本松
地 番 17番2
地 目 宅地
地 積 415.00平方メートル
- 6 所 在 小城市小城町晴気字一本松17番地2
家屋 番号 17番2
種 類 共同住宅
構 造 軽量鉄骨造亜鉛メッキ鋼板葺2階建
床 面 積 1階 93.45平方メートル
2階 93.45平方メートル

現況調査報告書

評 価 書

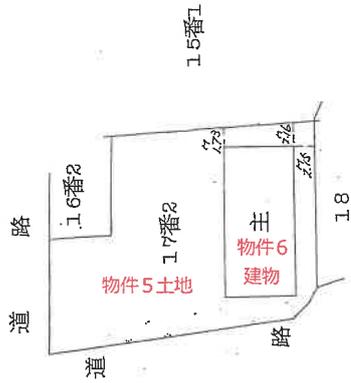
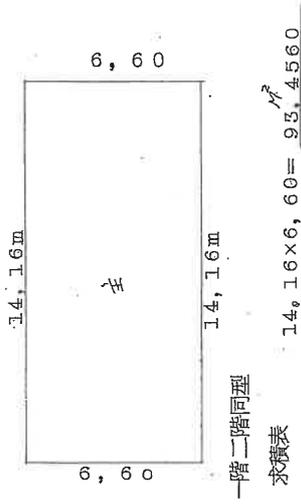
図面 2

形状は、概ね公図（図面 1-1）及び建物図面（図面 2）と同様であると思われるが、次のとおり、現況と公図（図面 1-1）が異なっている部分がある。

物件 6 建物は、登記記録上、昭和 52 年 4 月に新築され、その後の増改築の詳細は不明であるが、建物図面（図面 2）と変更がないことから、増築はされていない模様である。

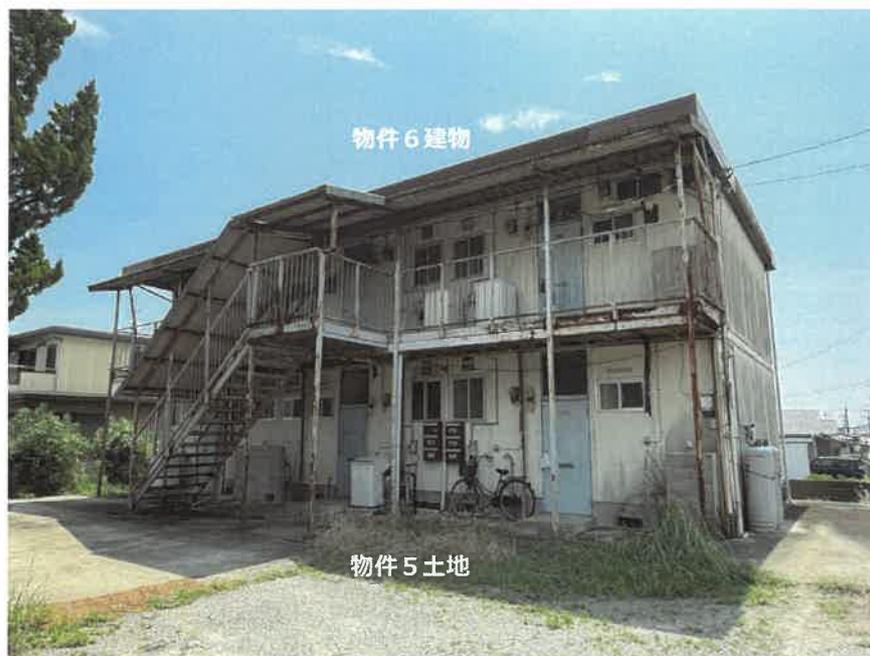
(写真1)

物件 5 土地は、物件 6 建物の敷地等として利用されている（写真 1、2）。

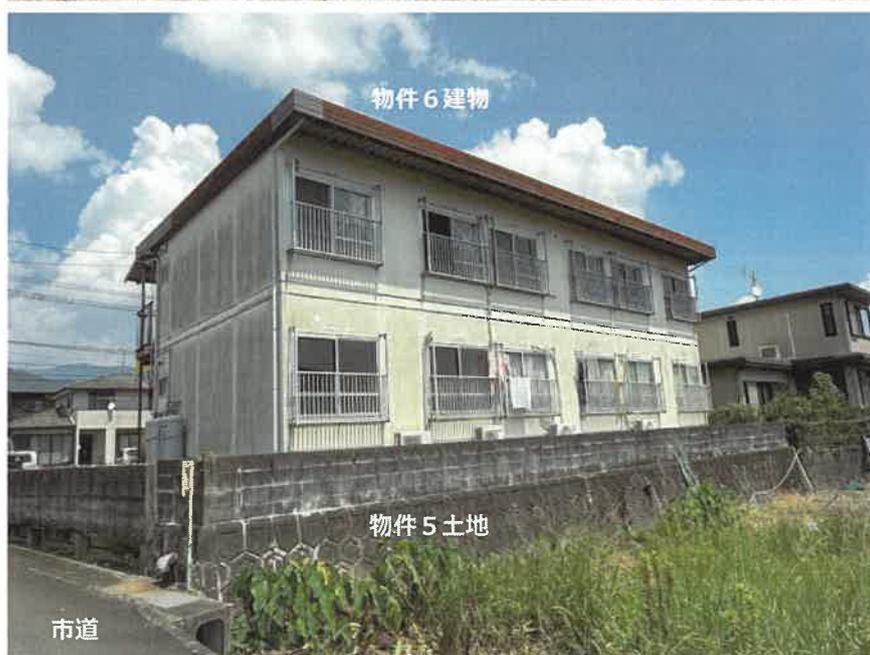
(写真2)

物件 5 土地と、周囲の私有地との境界付近には、いずれもブロック塀等があった（写真 2、3）。

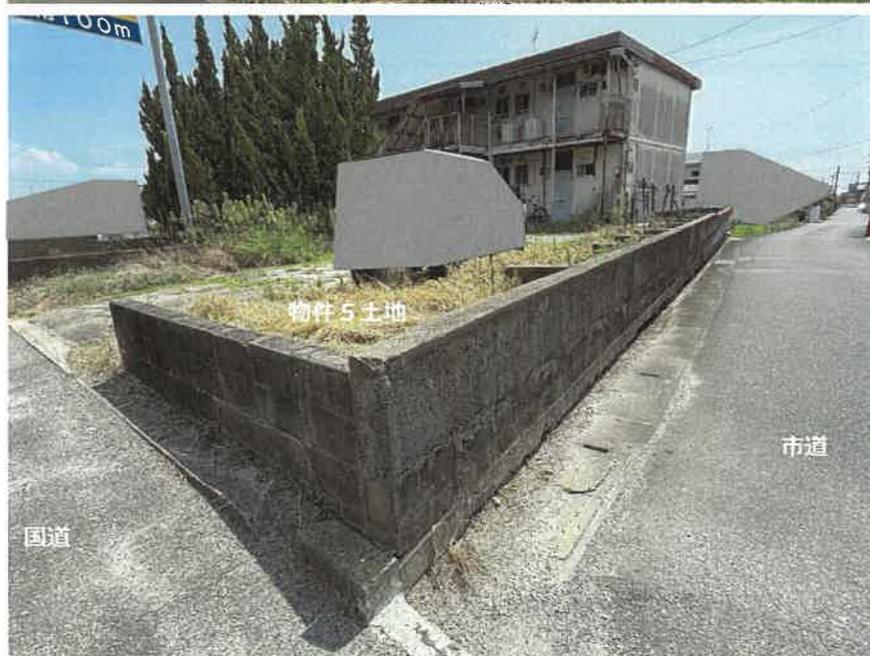
(写真3)

なお、本件物件付近は南西側が多少低くなっているようであり、西側の市道との間のブロック塀は、南側に行くにつれて高低差が大きくなり、南側隣地（1 番 1）との間は 2 m 程度のブロック擁壁となっている（写真 3、29）。

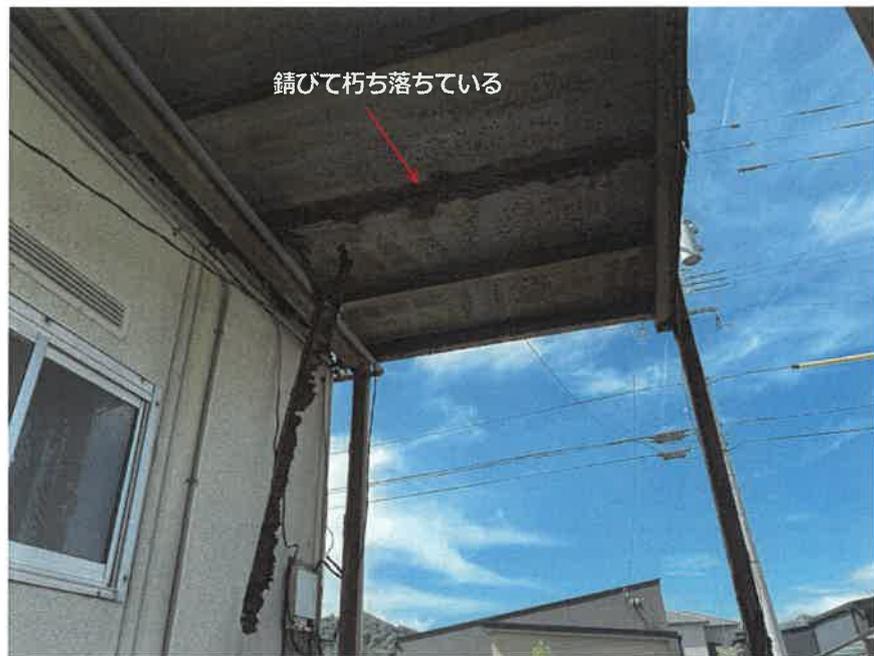
(写真 2 5)

物件 6 建物は、新築後 48 年程度経過しており、経年に伴う劣化が認められる上、一部長期間空家であったり、保守管理が適切にされていない様子であり、2 階廊下の鉄製の梁状に渡された部分が錆びて朽ち落ちる等しており（写真 25）、経年以上と思われる劣化が認められた。

区 分	主である建物	
建築時期及び経済的残存耐用年数	建築年月日（登記記載）	昭和52年4月30日 新築
	経過年数	約 48 年
	経済的残存耐用年数	約 0 年
仕 様	構 造	軽量鉄骨造亜鉛メッキ鋼板葺2階建
	外 壁	モルタルほか
	内 壁	クロスほか
	天 井	板張りほか
	床	フローリング、畳ほか
	設 備	電気設備、給排水設備がある。
	そ の 他	—
床面積（現況）	第3 目的物件記載のとおり	
現況用途等	現況用途	共同住宅
	間取り	後記附属資料の建物間取図のとおり。
品 等	劣る	
保守管理の状態	劣る	
建物の利用状況	建物の占有者、利用状況等は「現況調査報告書」記載のとおり。 なお、賃貸市場が未成熟な地域において賃貸用建物の機能を中止しようとしている（空室の募集の形跡がない）物件であり、現賃貸借の内容も賃貸借契約等のエビデンスがないことから収益還元法は適用しなかった。	
特 記 事 項	対象建物について、建築時期・構造・種類等の要因を踏まえ現場調査を行った結果、アスベスト含有建材が使用されている可能性は否定できない。なお、アスベスト使用の詳細については専門調査機関の分析調査を要する。 対象建物は全体的に南西方への傾斜が感じられ、2階の鉄部廊下の一部が錆びて真下の1階部分に崩落した跡がみられたりする。

q：対象建物は全体的に南西方への傾斜が感じられ、2階の鉄部廊下の一部が錆びて真下の1階部分に崩落した跡がみられたりすることを考量し、40%減価した。

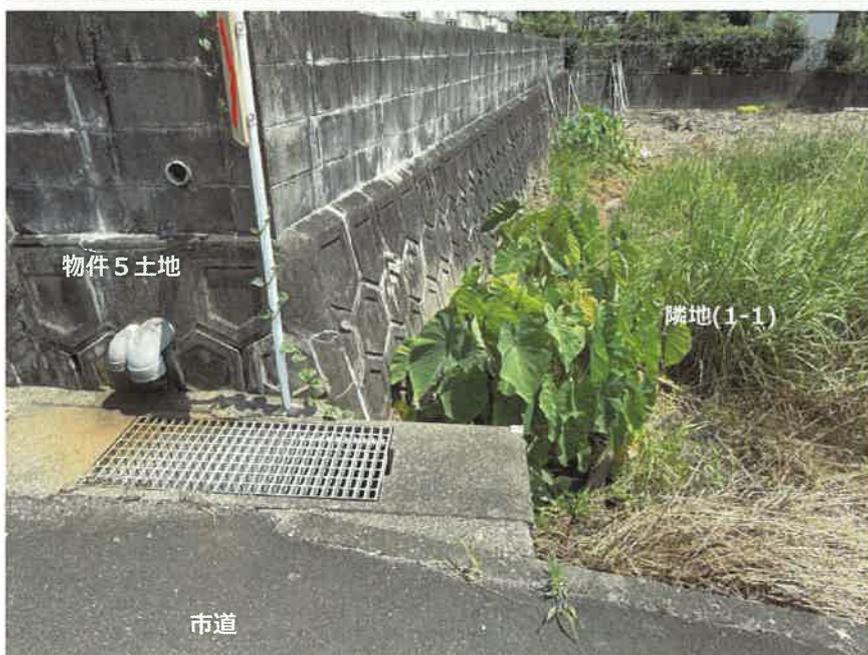
(写真29)

図面 1-1 では、物件 5 土地の南側は「地区外」とされているため、該当部分の公図（図面 1-2）を取得し、合わせてみたところ、一致しない部分がある。図面 1-1 では、南西端付近に里道があり、当該里道の南西側は、多少南に張り出した形状をしているが、図面 1-2 において当該部分に相当する 1 番 1 の北西端付近は直線状である。現状でもブロック擁壁は直線状であり（写真 29）、図面 1-1 にある里道は存在しないことから、里道を一部取り込んでいる可能性がある。
