期 間 入 札 の 公 告

| 5 | 所 在 | 鹿島市大字納富分字天神 3 2 3 4 番地 1、3 2 3 4 番地 3、3 2 3 4 番地 5 |

現況調査報告書

評 価 書

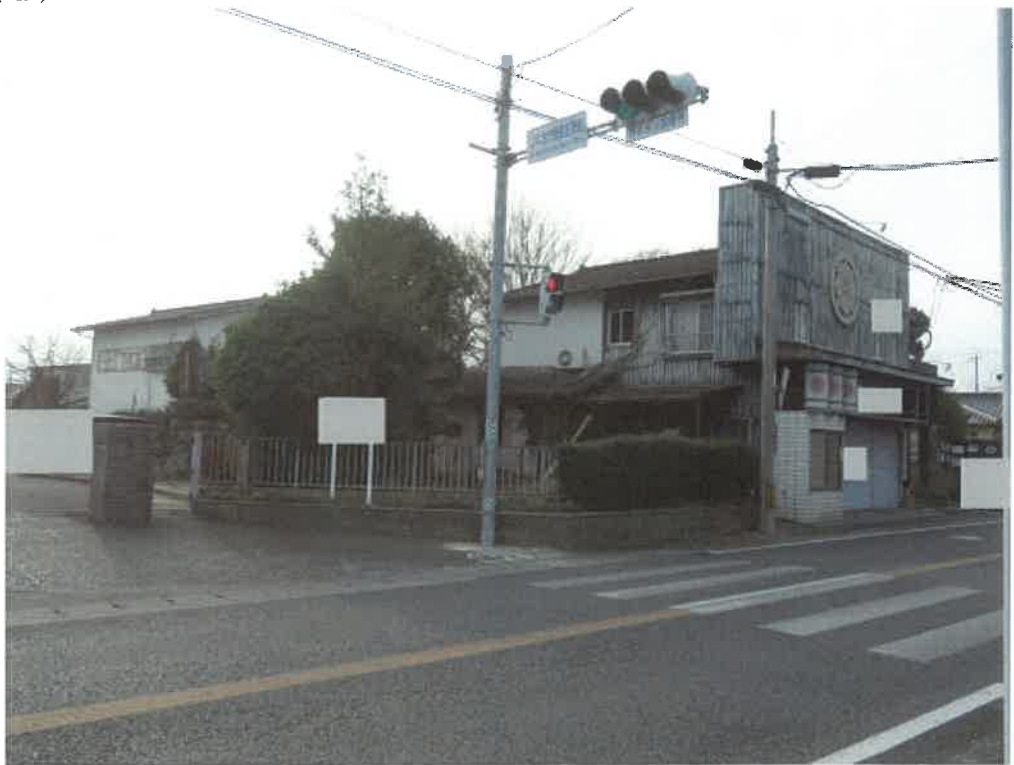
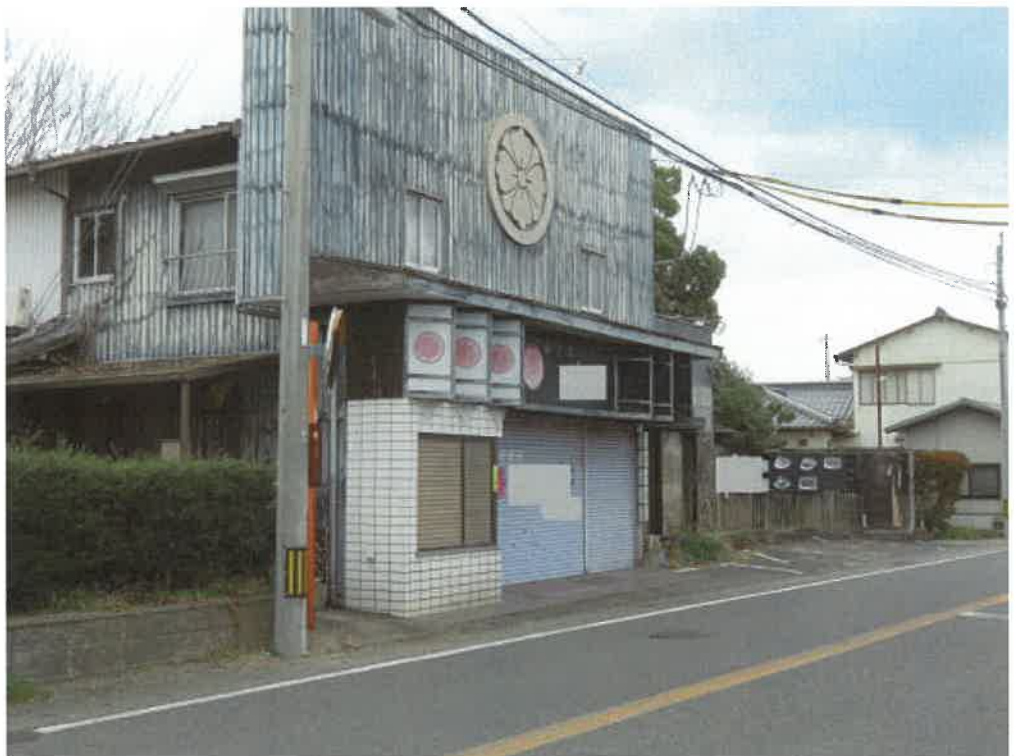
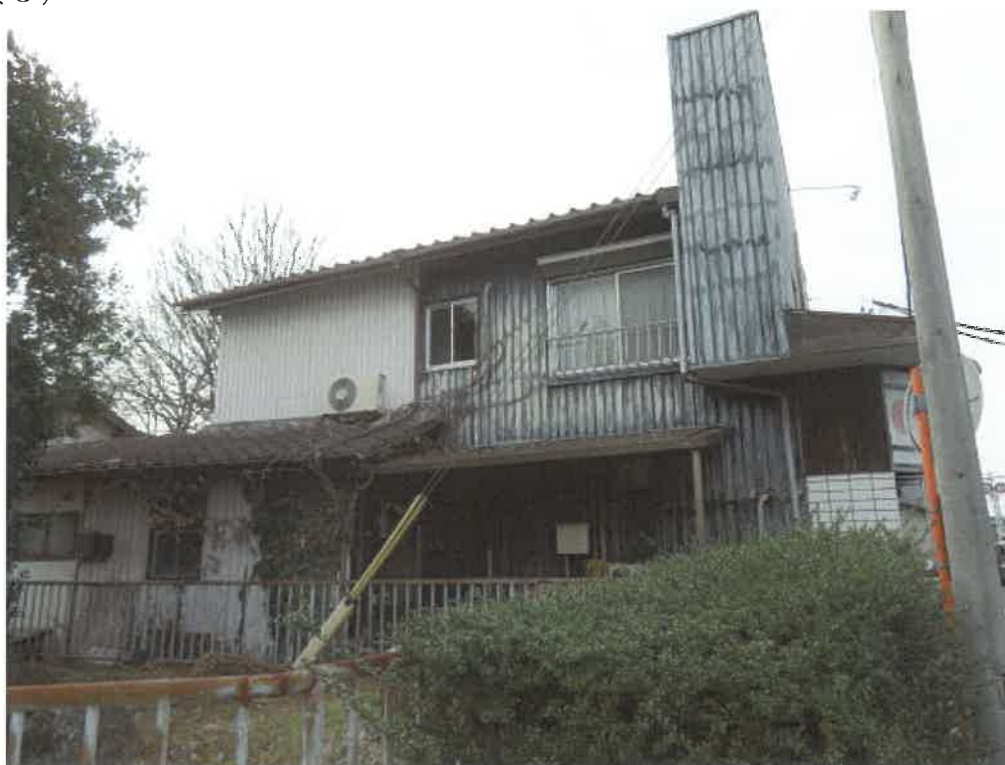
物件1ないし4土地は、非線引の都市計画区域内で、用途地域は第二種住居地域である。これらの土地は、一体となって、本件建物の敷地、駐車スペースとして利用されている（写真1ないし3）。上、下水道については、3枚目記載のとおりである。

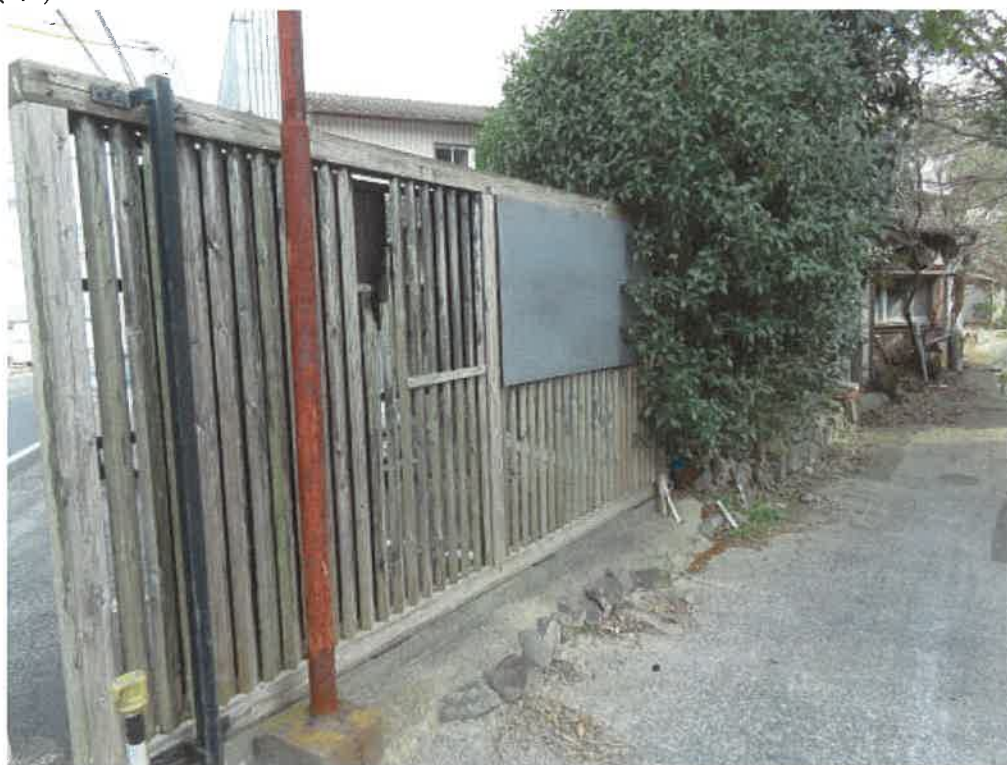
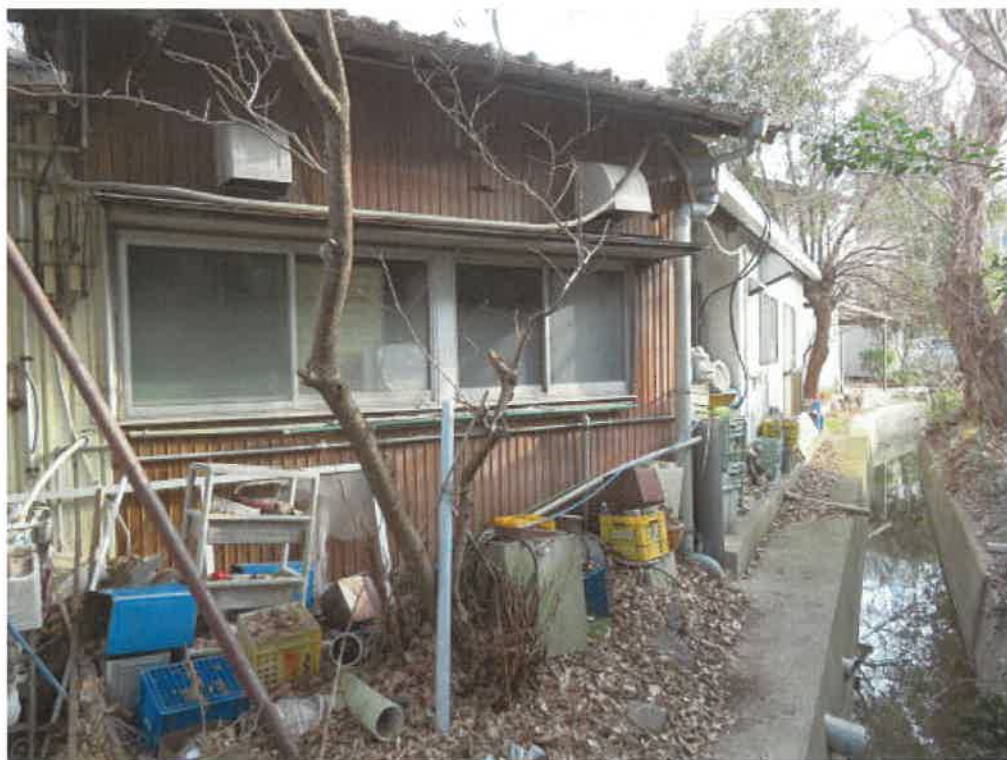
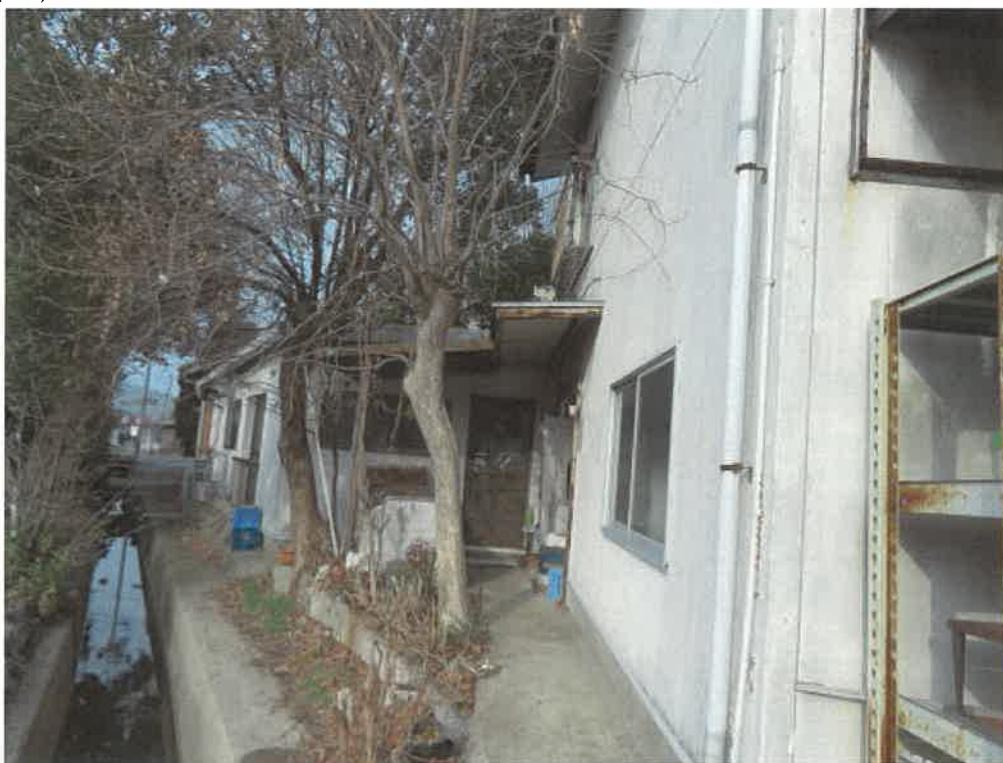
隣地(地番3234番4及び里道)との境界が不明確である。

一体となる物件1ないし4土地と周囲の土地との間は、北側国道との間は側溝があつて（写真2、5、6）、は東側から南側にかけてはフェンスが設置されて（写真3、4、10、11奥）、区分されている。西側の境界は、物件1土地と里道との間のはっきりしない（写真7ないし9）。また、地番3234番4の土地と里道は一体化しており、物件3、4土地との間もはっきりしない（写真写真6、7）。

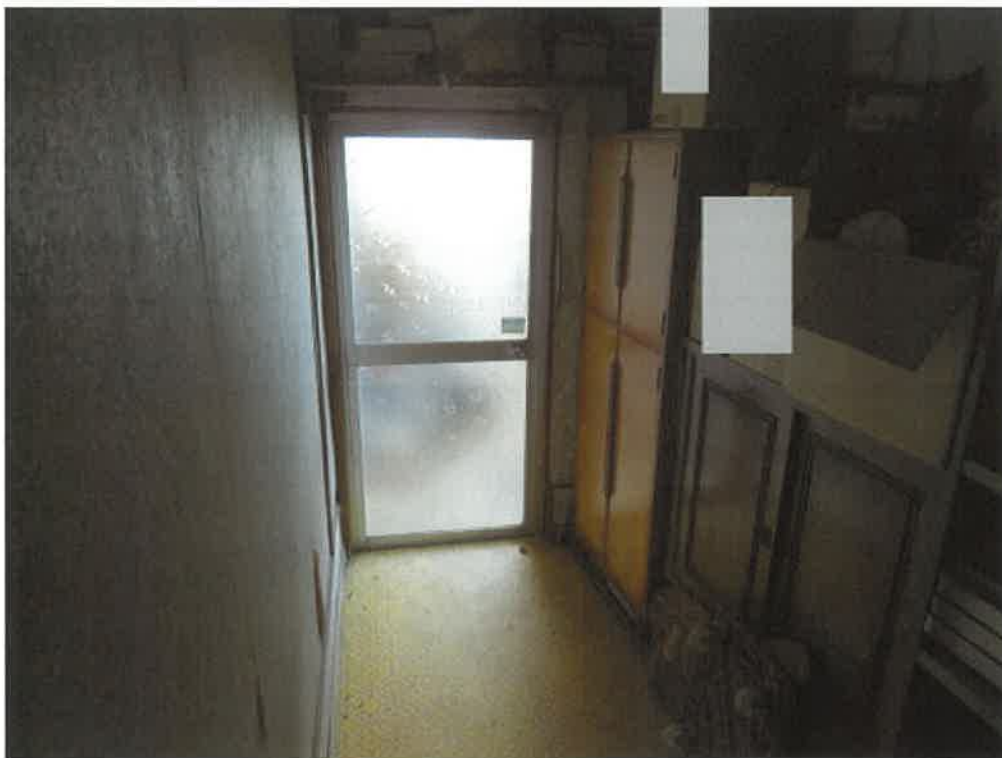
(写真 1 2)

本件建物は、昭和40年7月に新築されて、公簿上、昭和51年、昭和58年に増築され、更に、その後も増築されたとのことである。現況床面積については、2枚目記載のとおりである。令和5年3月に、所有者家族は退居し、現在空き家の状態である。多くの動産類が残置している。不具合については、所有者の陳述のとおりと考えられるが、全体として、経年による劣化や空き家であることによる劣化が考えられる。天井の染み（写真20）、床が緩い所（写真21）、天井がない所（写真28）も見られた。建物内の状況は、写真12ないし32のとおりである。

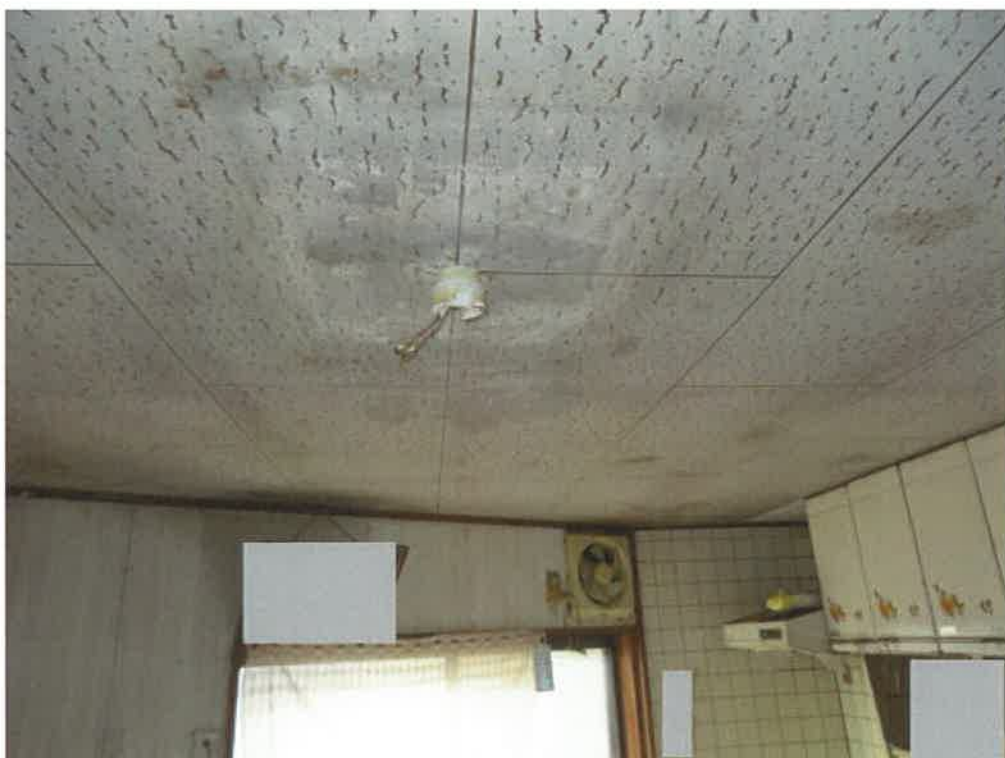
区分	主である建物	
建築時期及び経済的残存耐用年数	建築年月日（登記記載） 経過年数 経済的残存耐用年数	昭和40年7月25日新築 約61年 経済的耐用年数はほぼ満了している。
仕様	構造 屋根 外壁 内壁 天井 床 設備 その他	木造セメント瓦葺2階建 セメント瓦、メッキ鋼板等 サイディング、メッキ鋼板等 クロス、化粧ボード、プラスター等塗り、化粧合板、砂壁等 クロス、化粧石膏ボード、化粧吸音板、化粧合板等 畳、フローリング、カーペット、塩ビタイル、土間コンクリート等 電気、給排水、衛生等 汚水処理は浄化槽による。
床面積（現況）	「第3目的物件」記載のとおり。	
現況用途等	現況用途 間取り	居宅 「現況調査報告書」添付資料「建物間取図」のとおり。
品等	普通	
保守管理の状況	劣る（特記事項④参照）	
建物の利用状況	「現況調査報告書」記載のとおり。	
特記事項	<p>① 登記記録上、昭和40年7月の新築後、昭和51年10月及び昭和58年8月に増築され、さらにその後、未登記の増築がなされているが、その時期は不明である。登記の内容、所有者等の陳述及び建物の現況から、1階西側DK、浴室、脱衣室及びその付近の廊下、中庭東側洗面台付近並びに店舗展示部分が未登記増築部分と判断される。評価数量としては、登記床面積に当該未登記増築部分の概測の床面積を加算した概測数量を採用した。</p> <p>② 建築時期・構造・種類等の要因を踏まえ現地調査を行った結果、アスベスト含有建材が使用されている可能性は否定できない。なお、アスベスト使用の詳細については専門調査機関の分析調査を要する。</p> <p>③ 東側に造り付けの業務用冷蔵庫が設置されているが、扉が開かない状態にある。そのほか、建物設備全般について、正常動作の可否等は不明である。</p> <p>④ 天井各所でシミやカビが確認される。所有者陳述のとおり、多くが雨漏りによるものと考えられる。また、廊下部分などの床の一部でたわみが認められる。そのほか、建物各所において、建材の汚れ、剥がれ、破損等が確認される。</p>
