## 期 間 入 札 の 公 告

- 1 所 在 唐津市菜畑字松円寺山3336番地1  
家屋 番号 3336番1の2  
種 類 居宅  
構 造 木造かわらぶき平家建  
床 面 積 42.62平方メートル

# 現況調査報告書

# 評 価 書

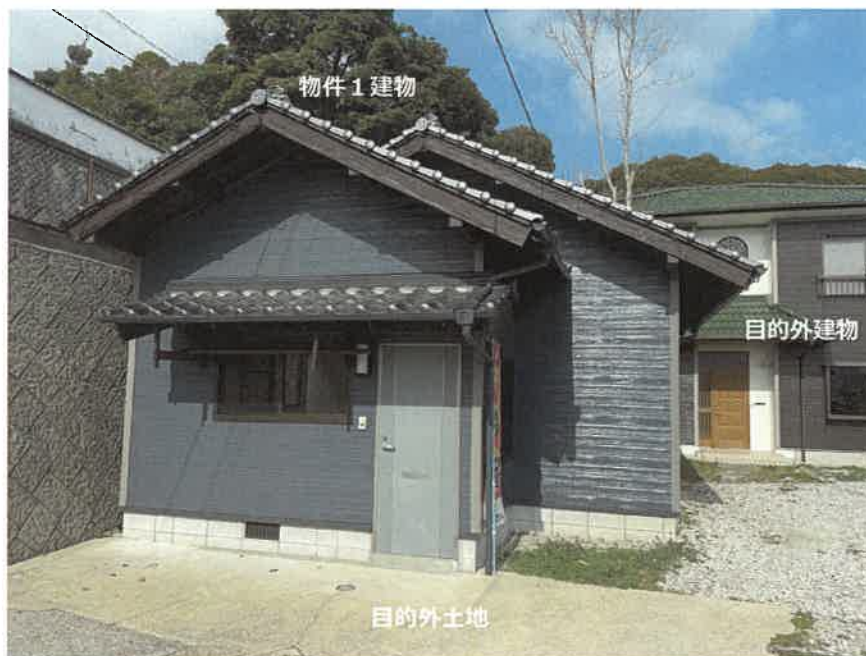
(写真1)

目的外土地は、西側が高くなっている急斜面地にあり、物件1建物及び目的外建物の敷地等として利用されている（写真1）。

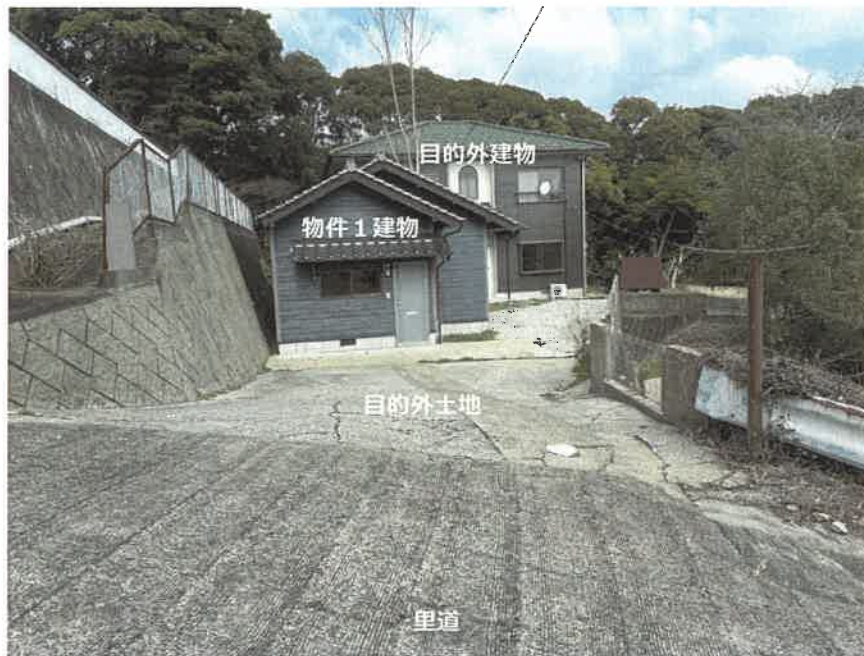
(写真10)

目的外土地は、南側を里道（幅員 約3m）に接し（写真10）、その余を概ね私有地（一部唐津市所有）に接している。

- 1 目的外土地は、目的外建物の敷地等としても利用されており（写真10他）、目的外建物との位置関係等からすると目的外土地の大部分は目的外建物の利用範囲に含まれていると思われる。現地には目的外建物との利用範囲等を示すものはなく、また、進入口は自動車を利用する場合には共用せざるを得ない状態にある（写真10）等、占有範囲等を特定することはできない（3枚目に、敷地の範囲として「約120㎡」としているが、建物図面（図面2）から概算したものに過ぎず、実際に占有・使用できる範囲等ではない。）。
- 2 唐津デジタルマップによれば、下水道管は南側で接する里道まで配管されていることが確認できたが、上水道管は東側の市道（和多田ニタ子線）への配管までしか確認できない。南側の里道には私管等が配管されているものと思われるが、詳細は不明である。

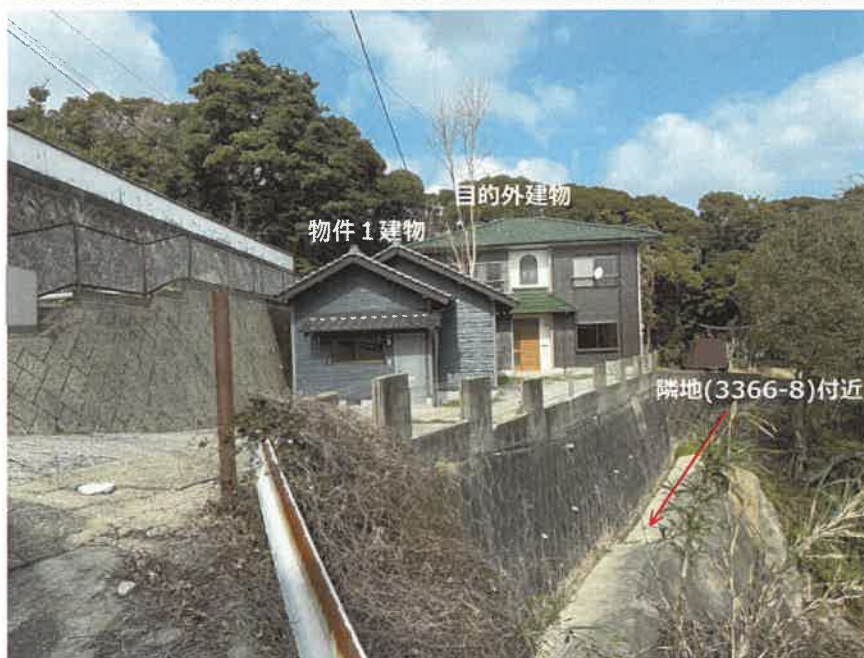
(写真11)

東側は地目は原野（地番 3336番8、地積 116㎡）であるが、崖状に一段低くなっている部分と思われる（写真11他）（所有者は、敷地である目的外土地所有者と同一）。

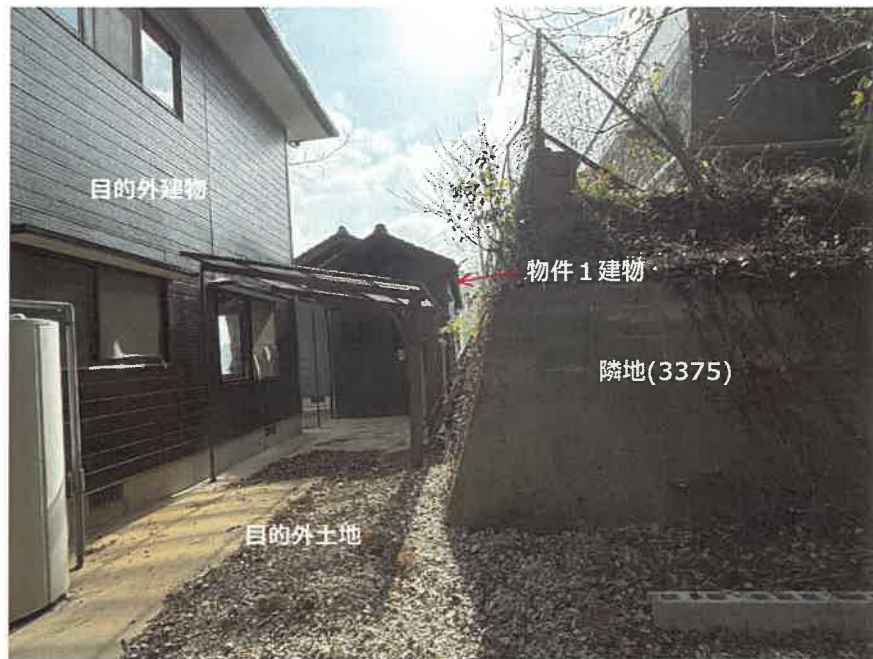
(写真 1 3)

- 1 物件1建物は、西側隣地（地番3375番）のコンクリート擁壁に、かなり近接している状態にある（写真13）。なお、唐津市の防災マップによれば、物件1建物の大部分（東側3分の2程度）は、土砂災害計画区域（急傾斜地の崩壊）に含まれている。
- 2 本件債務者会社は、破産手続廃止により消滅している。物件1建物につき、目的外土地所有者が事実上管理・占有しているが、占有権原はない。  
また、敷地である目的外土地の占有権原についても、敷地利用権はないものと思われる。競落人との間で敷地利用権を設定する予定はないとのことであるため、競落しても使用することは困難であり、場合によっては物件1建物の収去を求められる可能性もある。

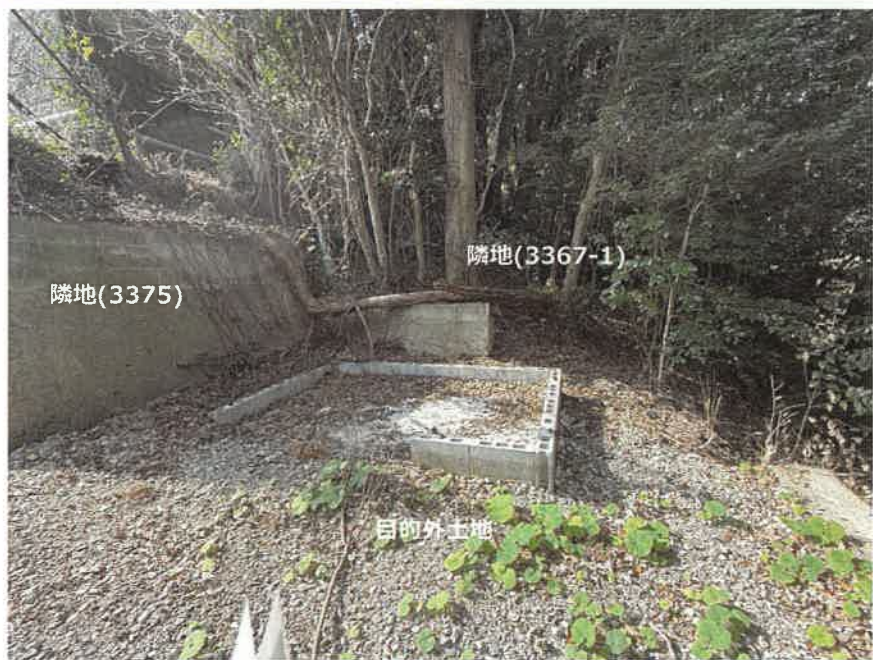
(写真 1 4)

北側はいずれも山林であり（①地番 3365番1、地積 875㎡、所有者 唐津市、②地番 3366番1、地積 601㎡、私有地、③地番 3367番1、地積 952㎡、私有地、写真14、15）、西側は宅地である（地番 3375番、地積 802.61㎡、私有地）。

目的外土地と、周囲の私有地等との境界について、概ねブロック塀等があるが、北東端付近のブロック塀は、境界より手前に作られているようである（写真15）。また、北西端付近には、境界を示すものは認められなかった（写真14）。
