期 間 入 札 の 公 告

4 所 在 小城市小城町晴気字一本松1355番地5
家屋 番号 1 3 5 5 番 5
種 類 居宅
構 造 木造スレート葺2階建
床 面 積 1階 5 6 . 8 5 平方メートル
2階 4 5 . 1 2 平方メートル

現況調査報告書

評 価 書

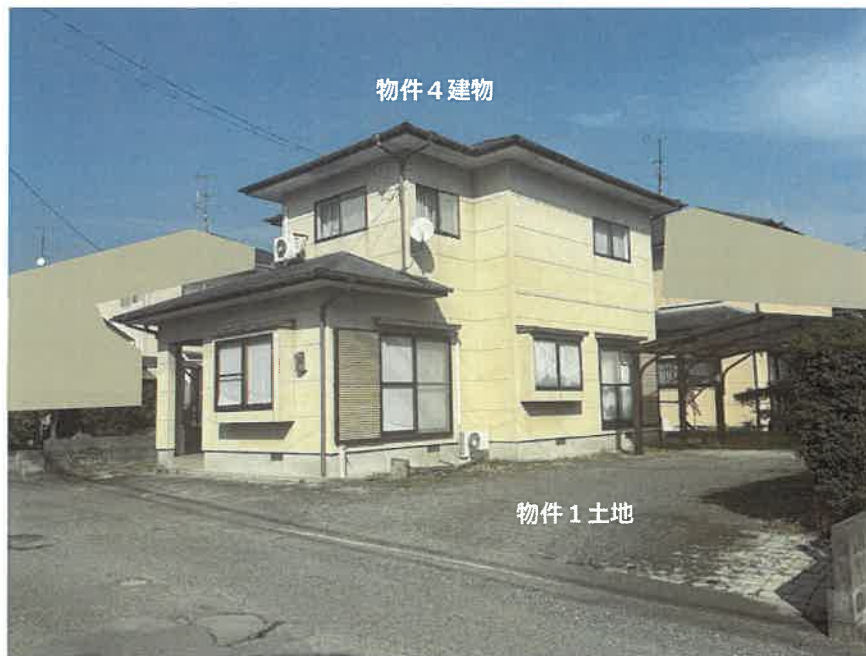
(写真1)

物件1土地は、物件4建物の敷地等として利用されている（写真1）。

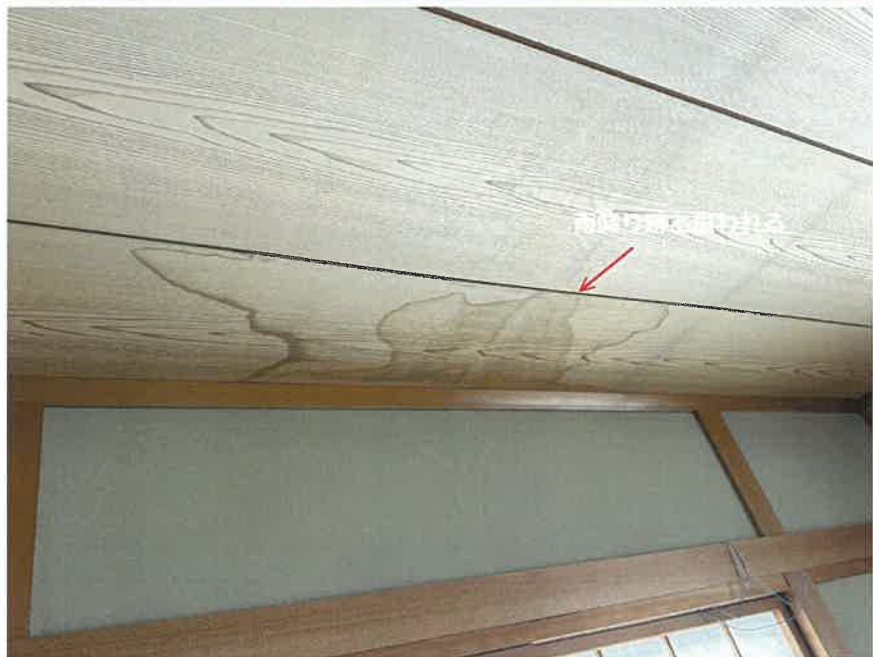
(写真5)

関係人の陳述等	
陳述者 (当事者等との関係)	陳述内容等
<p>■債務者兼所有者の妻</p>	<p>1 本件物件4建物からは、今年1月頃に事実上転居しており、現在、残った動産類を整理しているところです。 本件土地建物を、第三者に貸すなどはしていません。</p> <p>2 物件4建物は、登記記録にあるように、平成6年4月に建築されており、その後、増改築等はしていません。 カーポートも、建築当時からあったと思います。</p> <p>3 物件4建物の不具合としては、雨漏り等がしているようであり、和室の天井には雨漏り跡と思われる部分があり(写真5)、出窓には、雨の時には水がしみ出してきているようで、跡ができています(写真7)。 また、湿気が多くてカビが生えやすく、梅雨時には特に気になります。北側の、洗面脱衣場、浴室やトイレ等は、カビが生えたらこまめに拭くのですが、またすぐに生えてきます。 浴室の壁に黒ずんでいる部分があります(写真11)が、カビ等を拭いているうちに、いつの間にかこのようになっていました。 他に、建物全体が傾いているように感じられ、ドアが開閉しにくくなっています。調整を行えば改善すると聞いていますが、建築した会社がなかなか調整に来てくれないため、そのままになっています。 特に2階は、中央が高く、周りが低いように感じます。物件4建物を建築して11年程後に発生した福岡西方沖地震の時の揺れは、特に2階で激しく、2階西側の部屋のドアの上にあるヒビ(写真15)は、その際に生じたと思います。他に、2階東側の部屋の床と壁の間に隙間ができています(写真18)。 また、壁の中に適切な壁材が入っていないようであり、カーテンレールが落ちてきますので、紐により吊り上げるようにしています(写真17)。</p> <p>4 水道は、市の上水道を使用しています。 下水道はありませんが、団地全体で、物件3土地(公園)に集中浄化槽を設置しています。</p> <p>5 境界については、ブロック塀があります。</p> <p>6 建物内の家財道具や動産類は、現在、整理を進めています。競売による売却までに数か月程度時間があるということですので、動産類は処分したいと思いますが、2階にあるベッドやタンス(写真14)等は、大きいので、搬出・処分ができないように思います。売却された際に、建物内に残っている動産類は、買受人において処分されて構いません。</p>

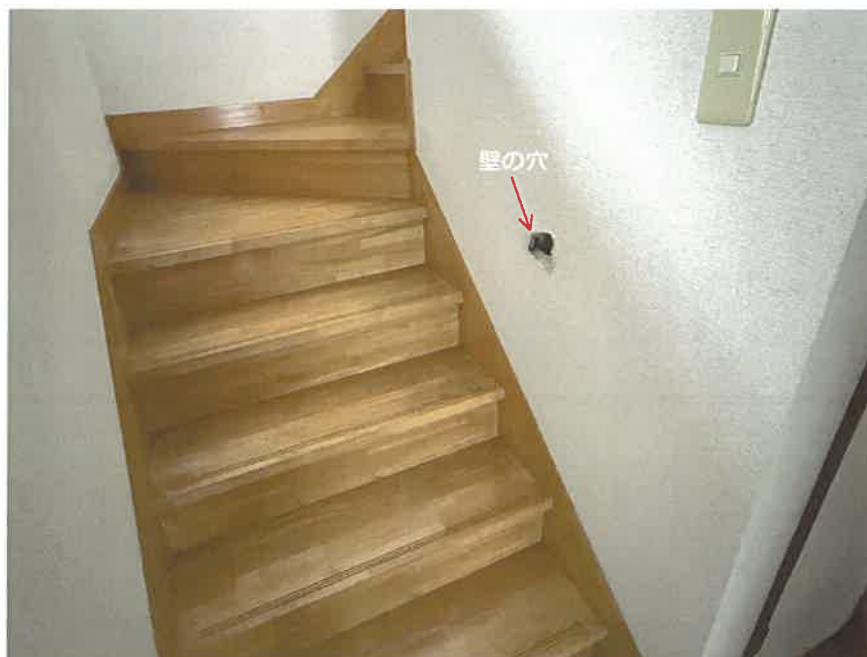
(写真13)

詳細は、3枚目の関係人の陳述のとおり。他に、階段の壁に穴が認められた（写真13）。

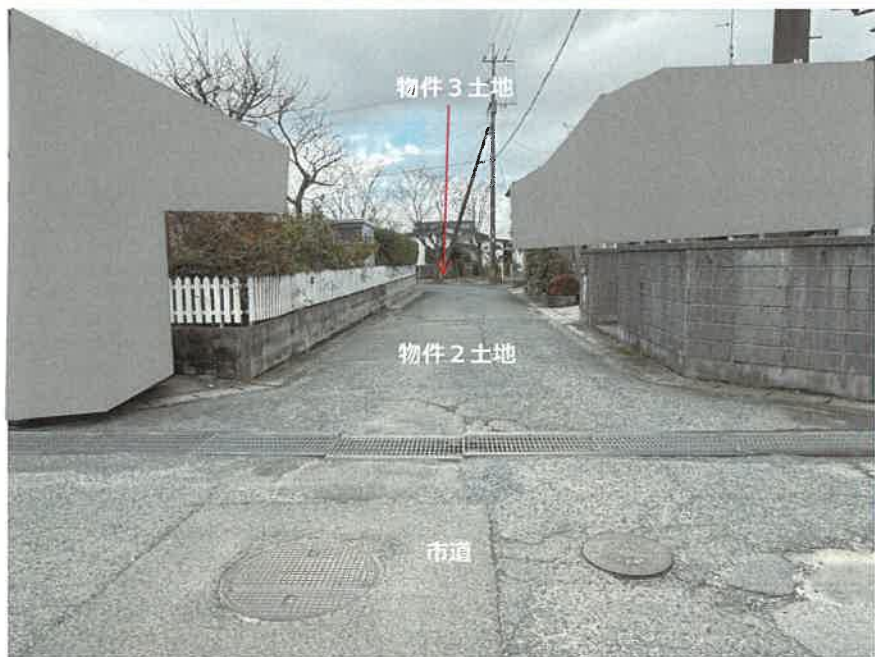
(写真 2 3)

物件2土地は、南西側を市道に接し（写真23（地番 1355番19））、北東側を公衆用道路（地番1355番20（地目 公衆用道路、地積 39㎡、所有者 小城市）、この1355番20は小城市所有であるが、市道ではなく、一体として道路となっている北側に接する部分が、公図（図面1）では「道」とされていることから、里道と同様と思われる。）に接している（写真24）。

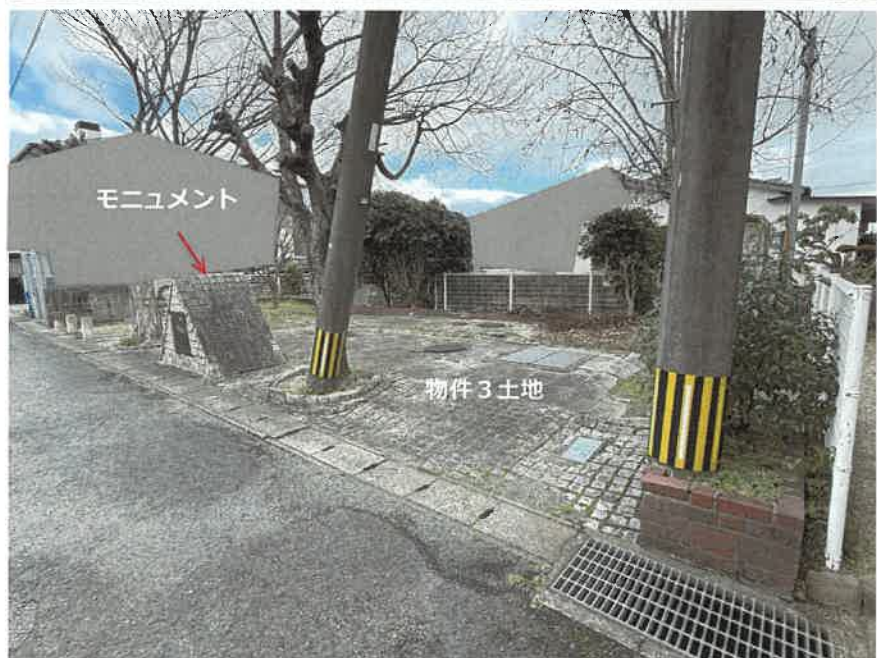
(写真 2 6)

物件3土地にはゴミ集積場と集中浄化槽が設置されており（写真27）、西側中央付近にはモニタリング装置が設置されている（写真26）。
