## 期 間 入 札 の 公 告

3 所 在 三養基郡みやき町大字白壁字皿山3876番地  
家屋 番号 3876番  
種 類 居宅  
構 造 木造草葺平家建  
床 面 積 136.36平方メートル  
(現況)  
床 面 積 約70平方メートル  
共有者 A 持分4分の1

## 現況調査報告書

# 評 価 書

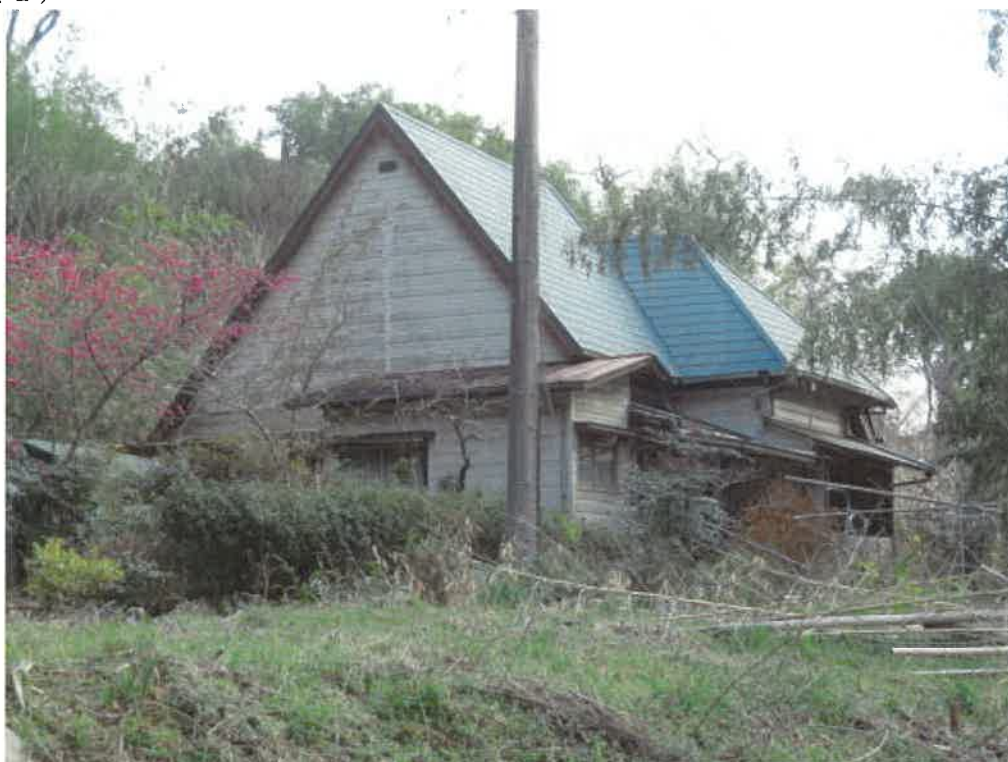
(写真 1)

物件1、2土地は、非線引の都市計画区域内で、用途地域の指定はなく、一体となって、本件建物の敷地、庭などとして利用されている（写真1、2、5、11）。本件建物南東側に簡易な農業用ハウス（動産）がある（写真12）。

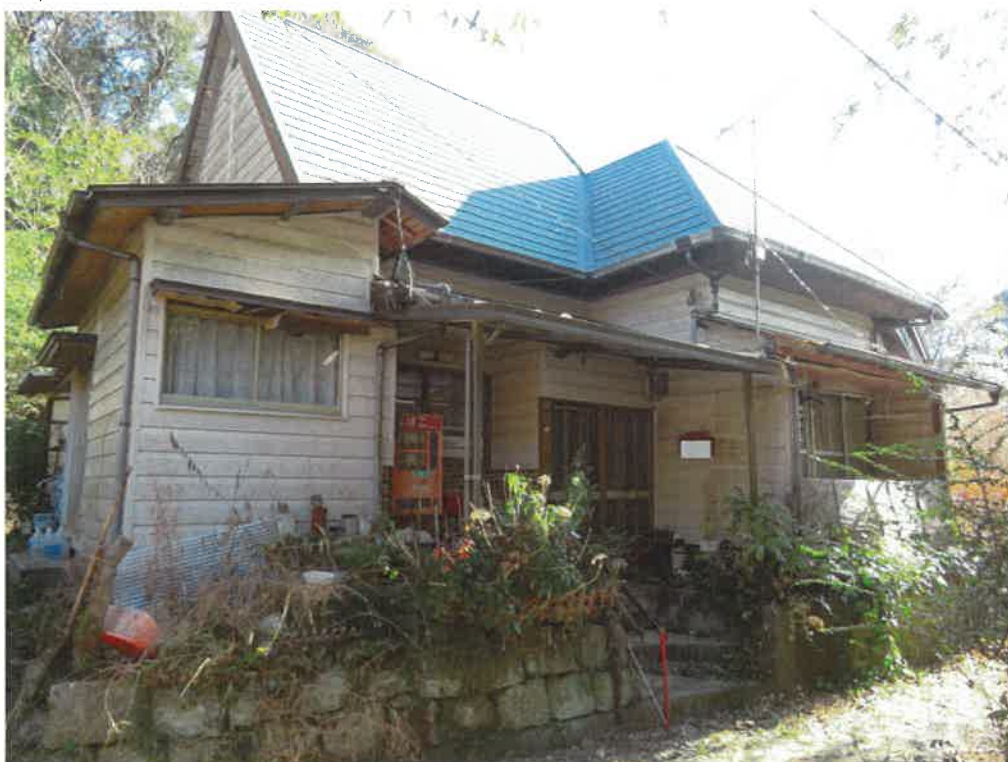
(写真 2)

物件1、2土地は一体となっており、これらの間の境界は不明である。一体となるこれらの土地と隣接地との間は、北東側里道との間は、本件建物付近は、石やブロックが積まれ区分されているが、全体としてははっきりしない（写真2、4、5、7）。南東側から物件2土地南西側にかけては、山林や畑であるが、債務者家族の所有であって一体化してははっきりしない（南東側：写真9、10、物件2土地南西側：写真8）。ただ、南東側は、山林となっていて傾斜地である。物件1土地北東側の境界は、債務者の陳述にある猿田彦大神と御神木が見られる付近であるが、里道も不明確で、境界ははっきりしない（写真3）。

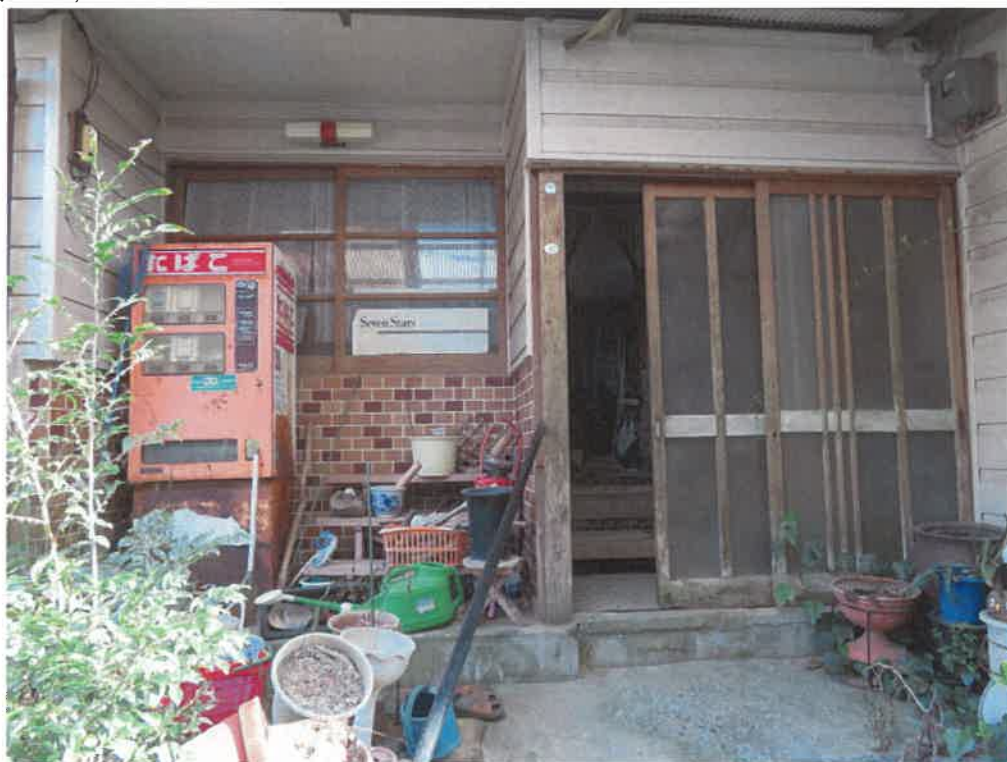
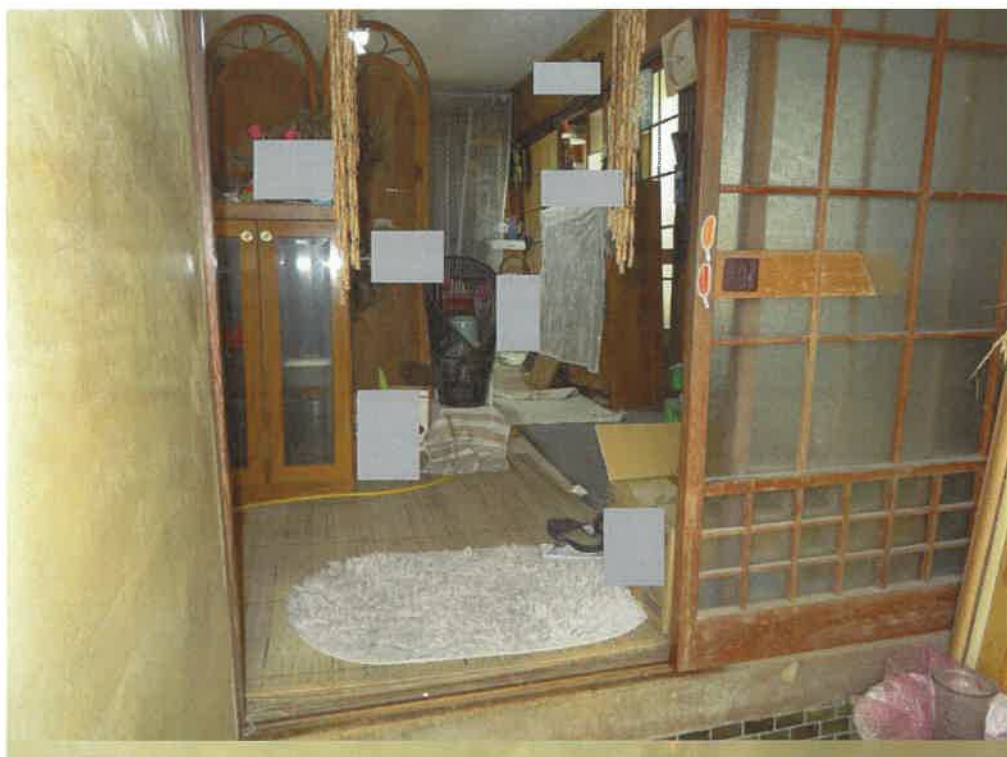
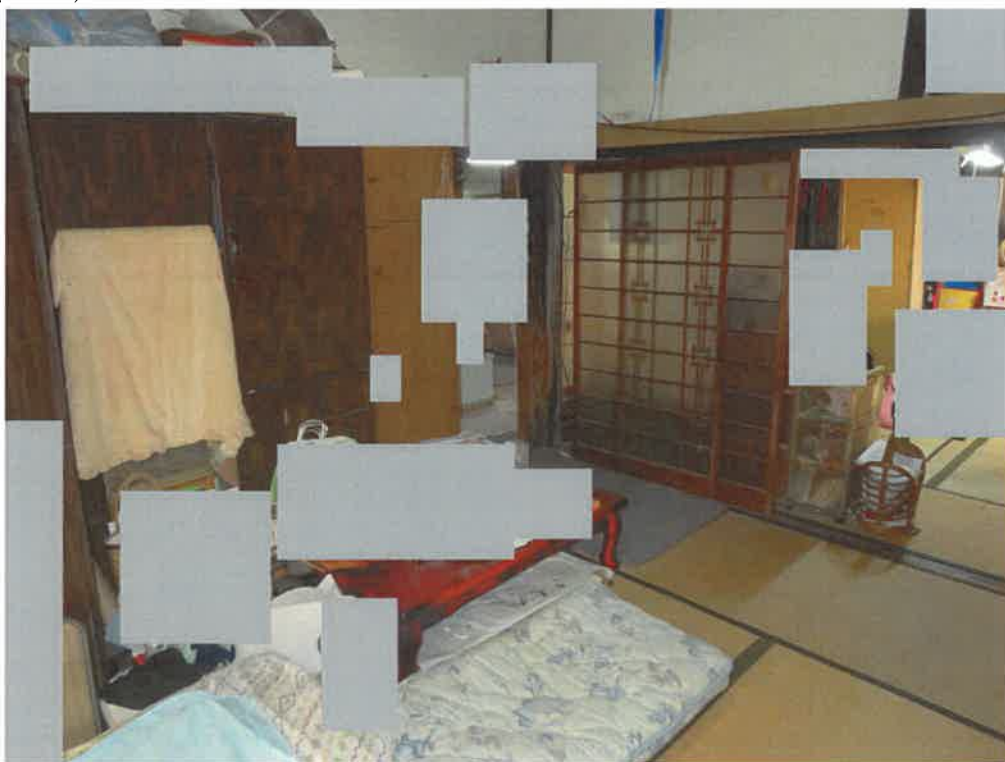
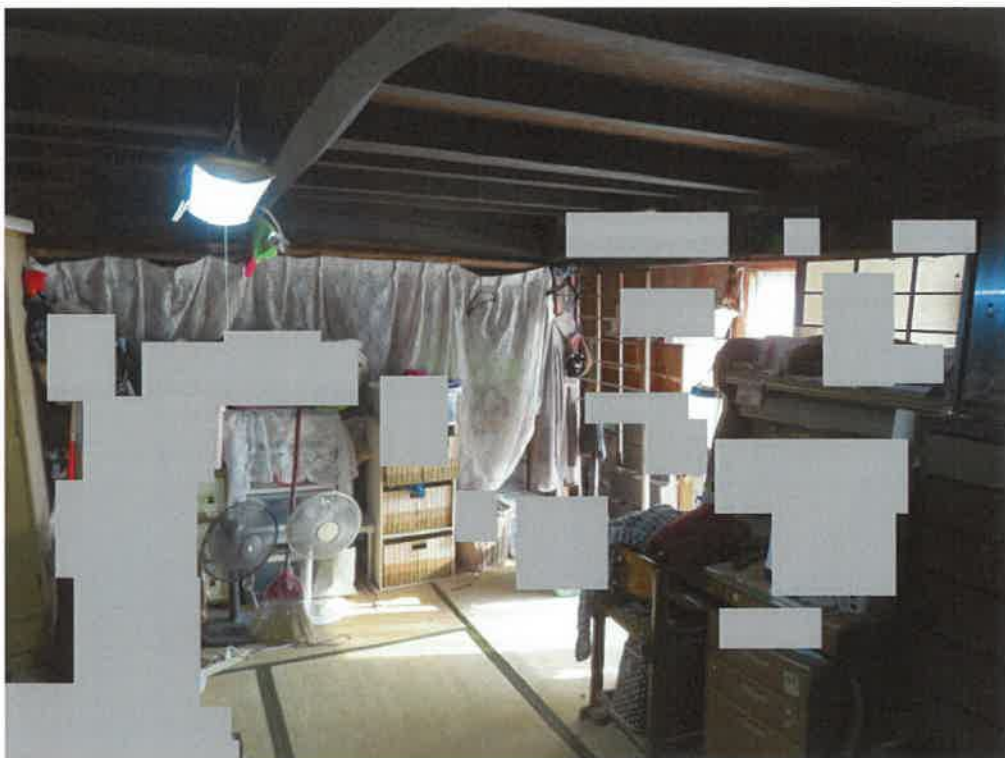
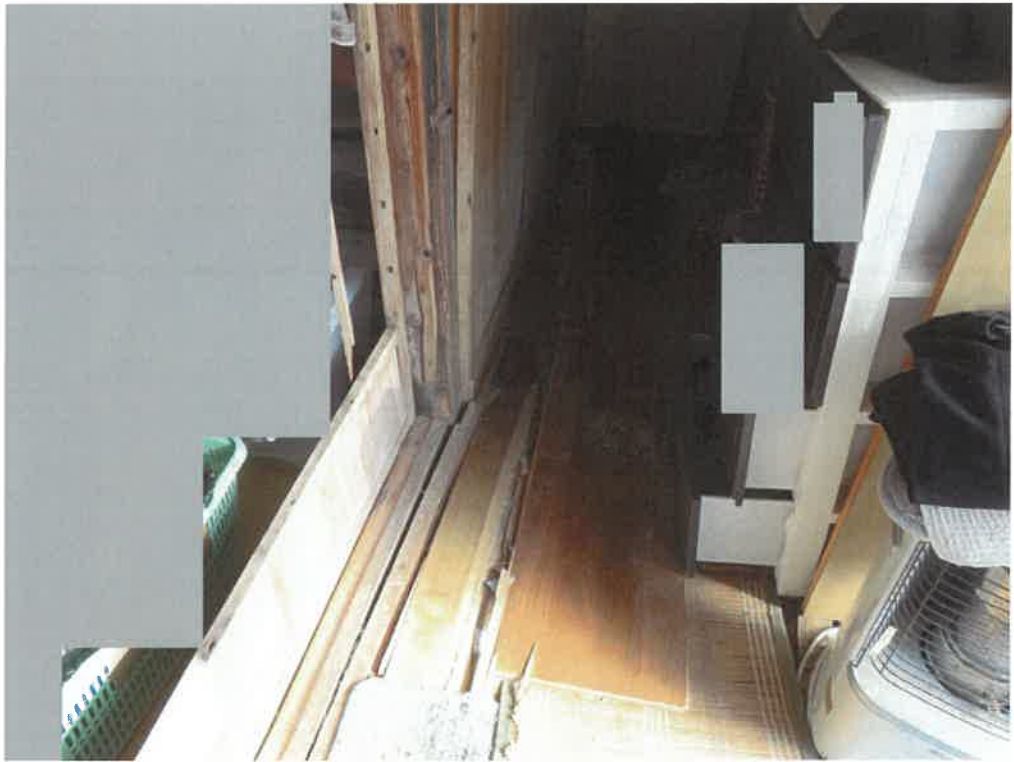
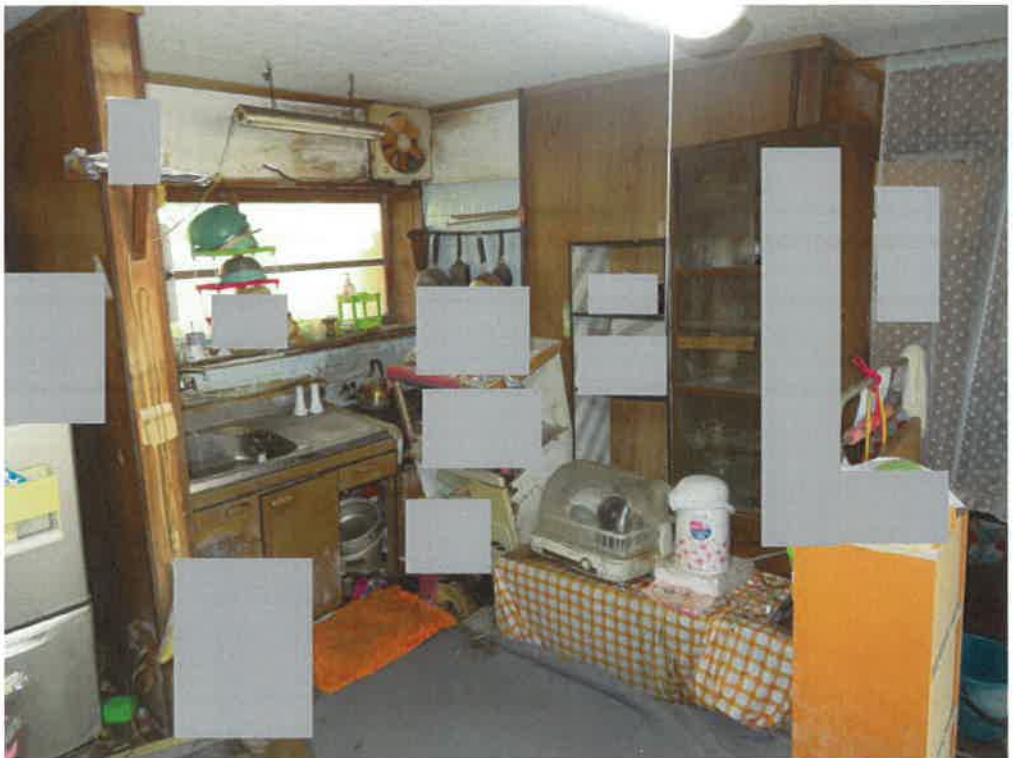
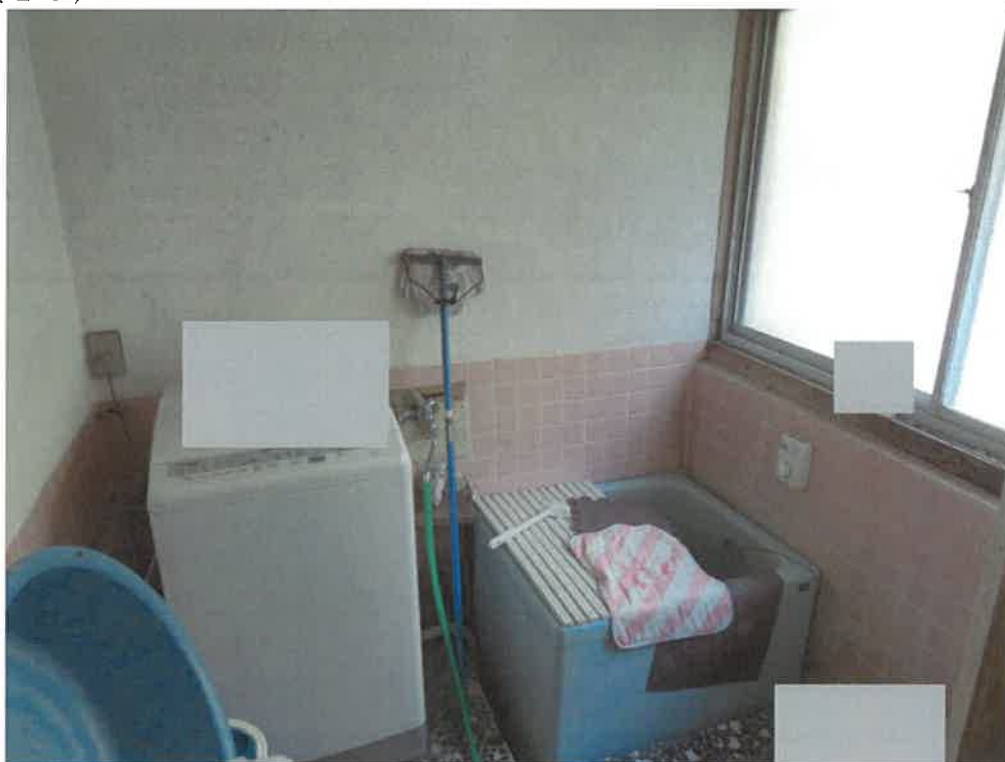
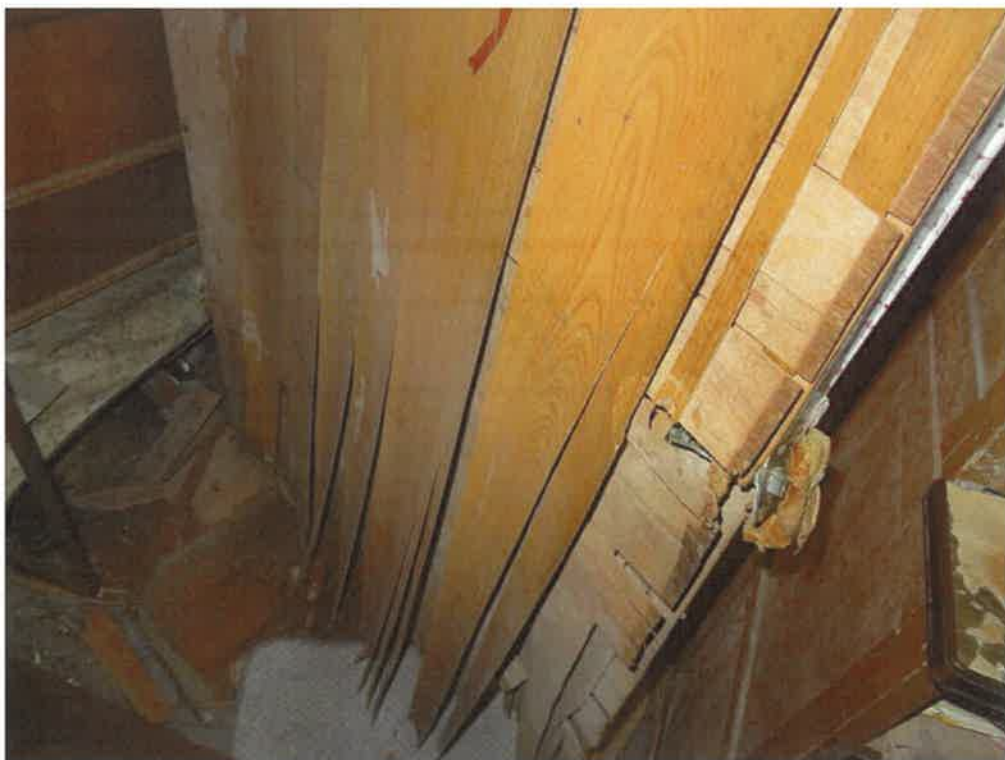
本件建物は、登記からも債務者の陳述からも築年数や増改築の経過は不明である。現況床面積は、2枚目記載のとおりである。不具合は、全体として、老朽化している。具体的には、債務者の陳述のとおりと考えられ、床は、歩くと危険を感じる所もあった。建物内の状況は、写真13ないし20のとおりである。
