## 期 間 入 札 の 公 告

| | 構 造 | 木造かわらぶき 2階建 |

## 現況調査報告書

## 評 価 書

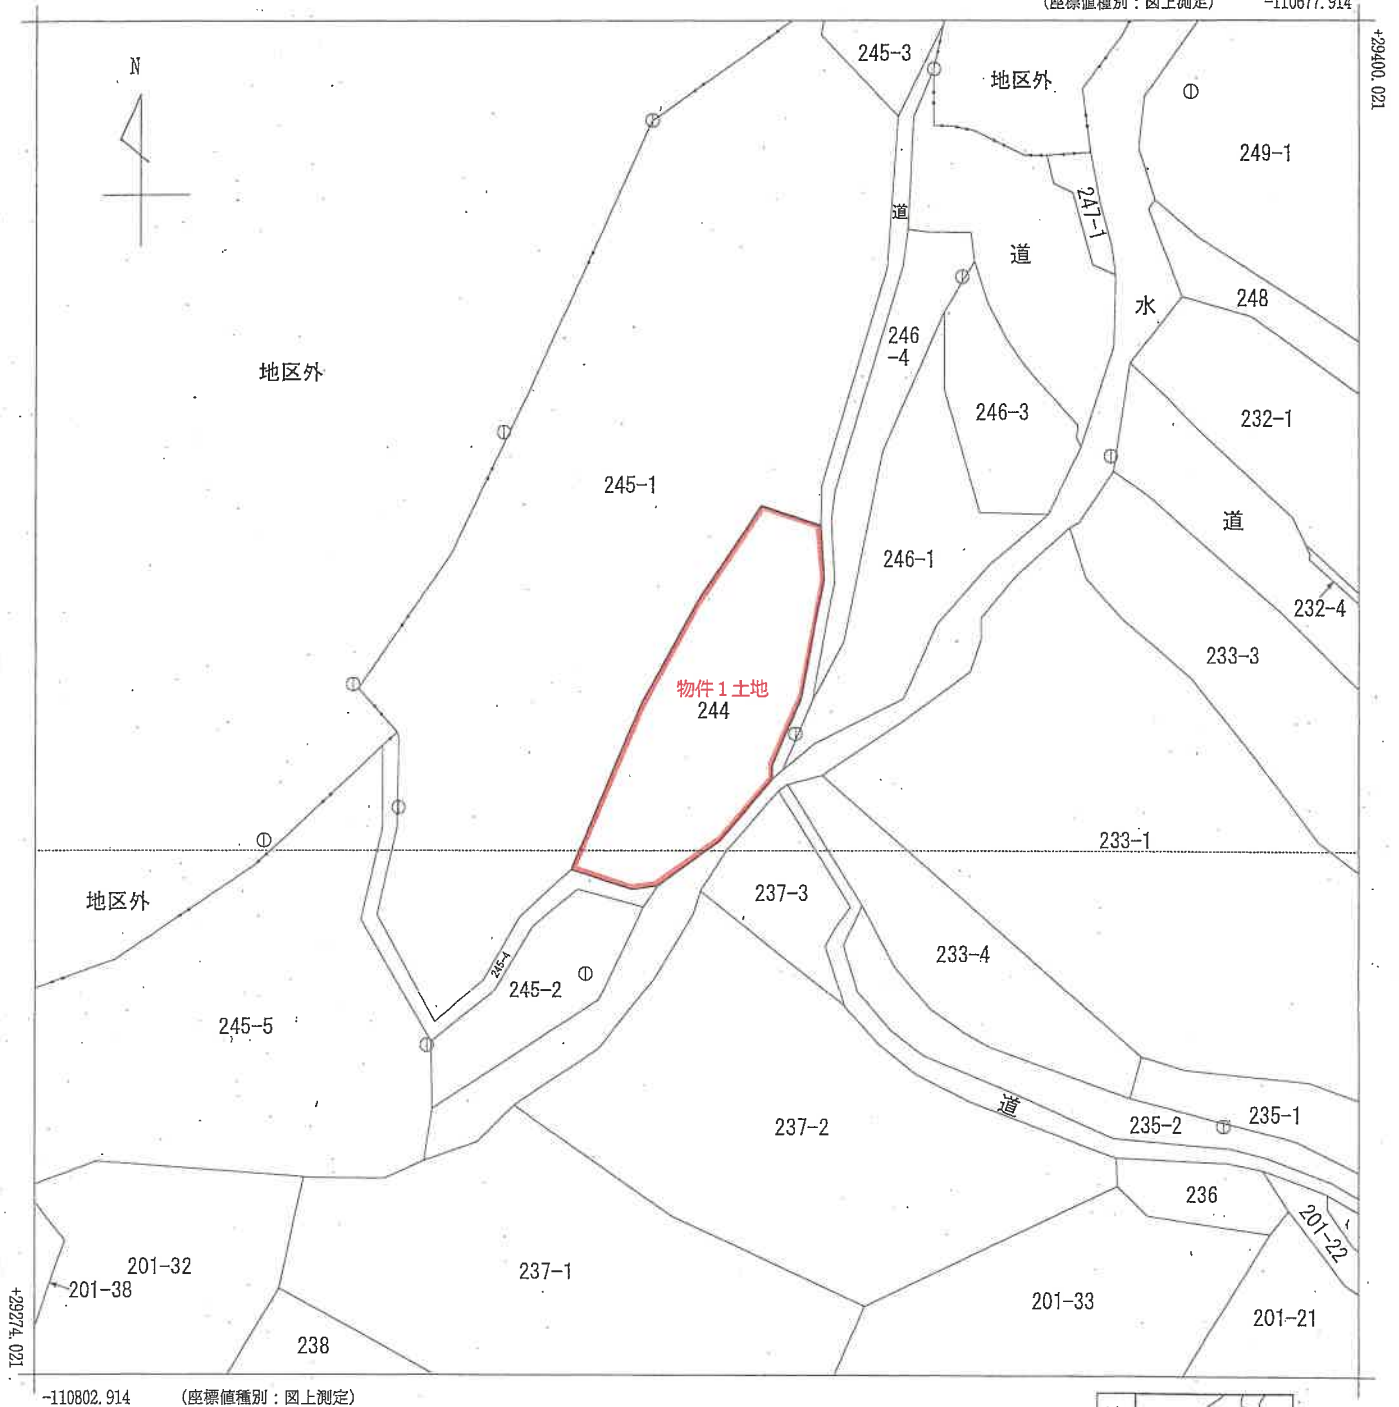
形状は、概ね公図（図面 1）及び建物図面（図面 2）と同様である。

なお、公図（図面 1）における里道の幅は約 1 m であることから、債務者兼所有者の陳述と異なり、降り口の階段は 246 番 4 土地（246 番 1 土地にはみ出ている可能性がある）に設置されており、里道は降り口の階段に含まれていない可能性がある。

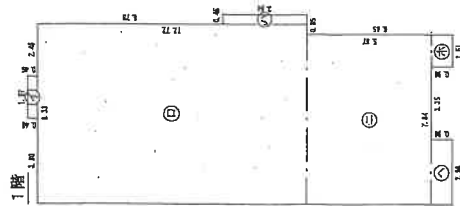
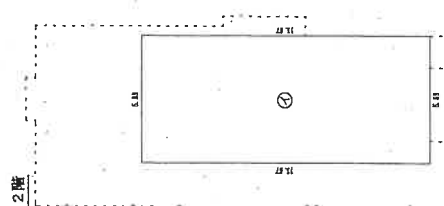
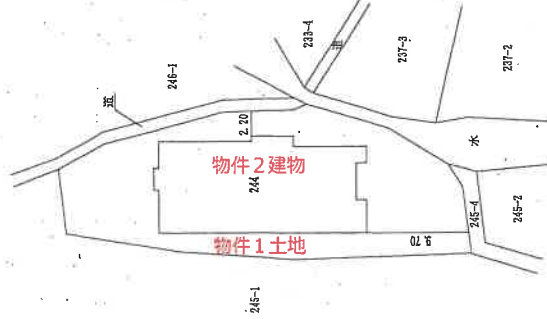
建物図面

2 物件 1 土地北東側に接し、北に伸びる里道につき、建物図面（図面 2）に基づき、物件 2 建物の玄関から 2.2 m の位置を概測したところ、里道はコンクリート舗装された場所に該当した（写真 25）。債務者兼所有者の、物件 1 土地と一体利用している旨の陳述とも併せ、境界は明瞭でない（写真 26）。

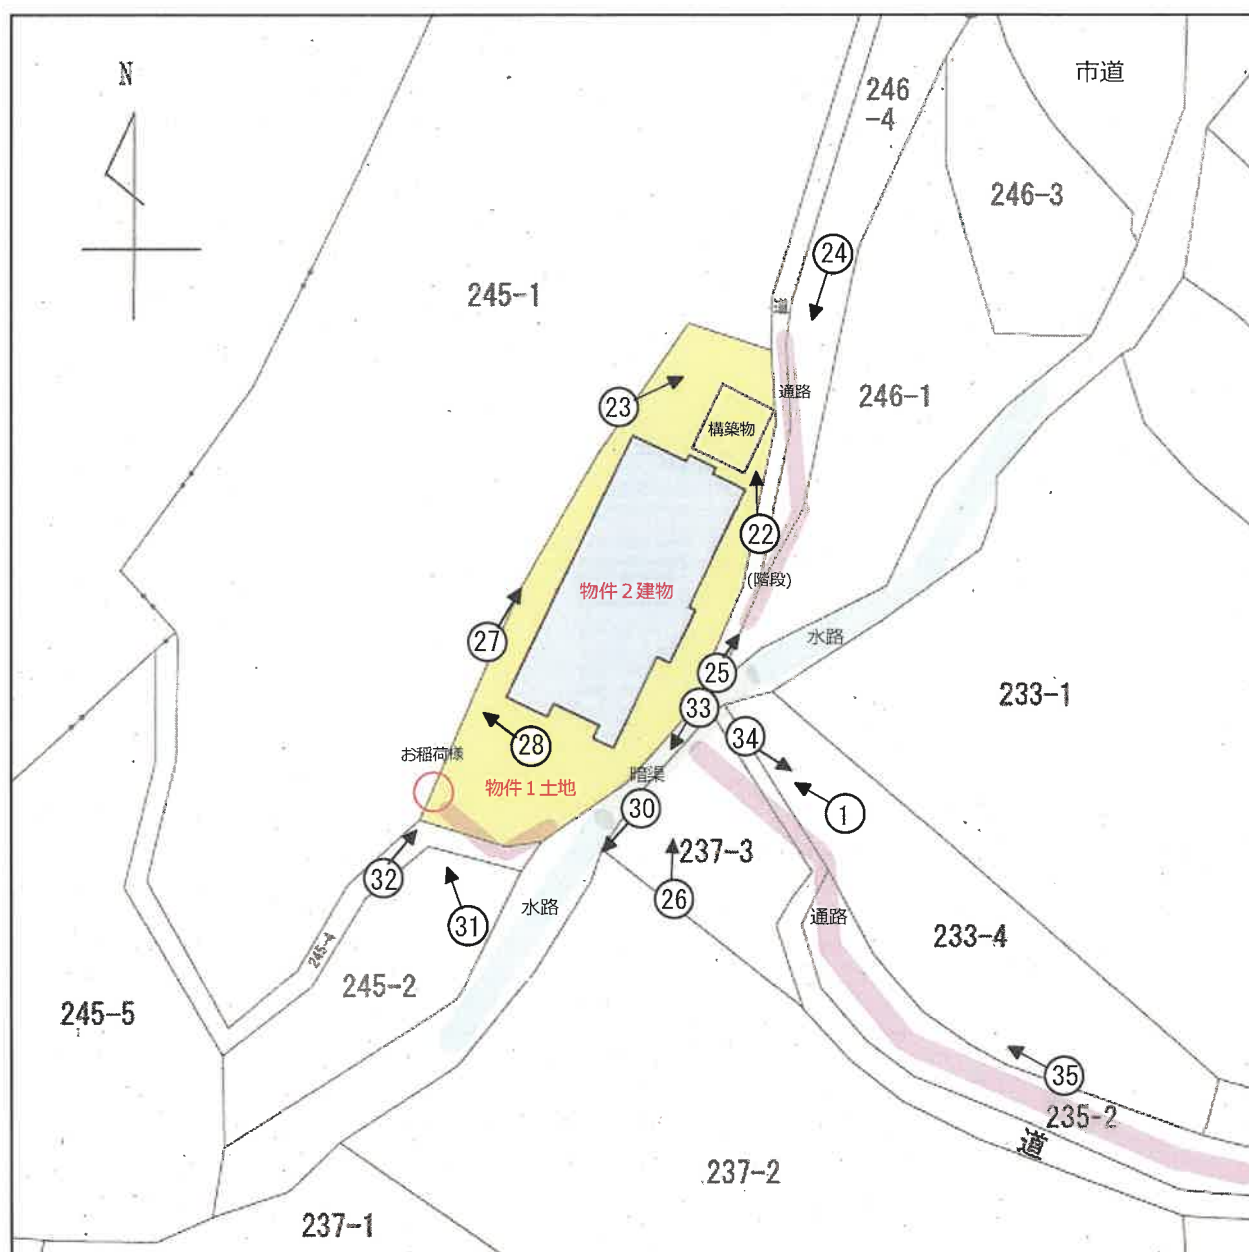
# 土地建物位置関係図 (兼写真撮影位置方向図)

※本図は、公図を基に建物等の概略位置等を示したものである。

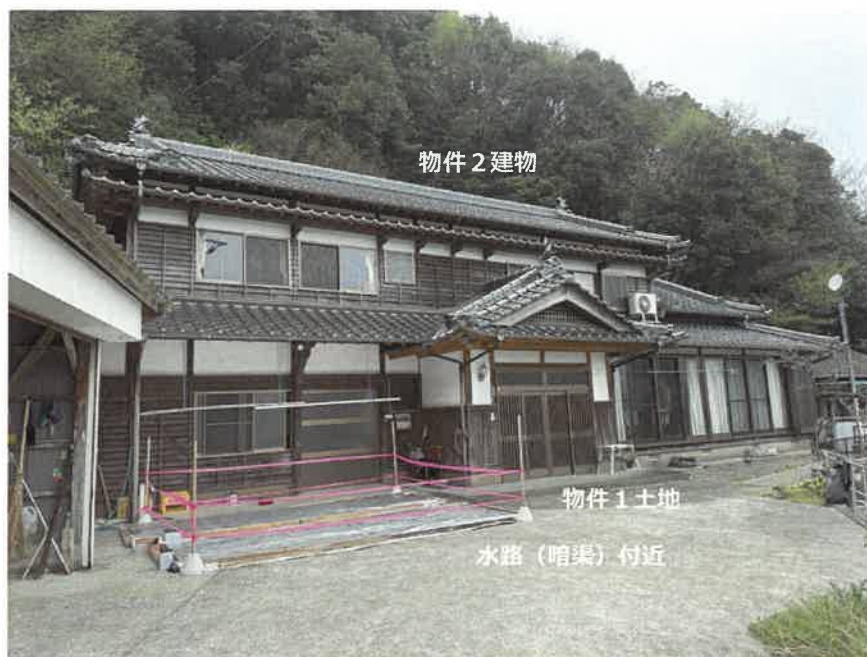
(写真1)

本件物件は、概ね西側から南西側が高くなっている急斜面上の中腹にあり、物件 1 土地は、物件 2 建物の敷地等として利用されている（写真 1）。

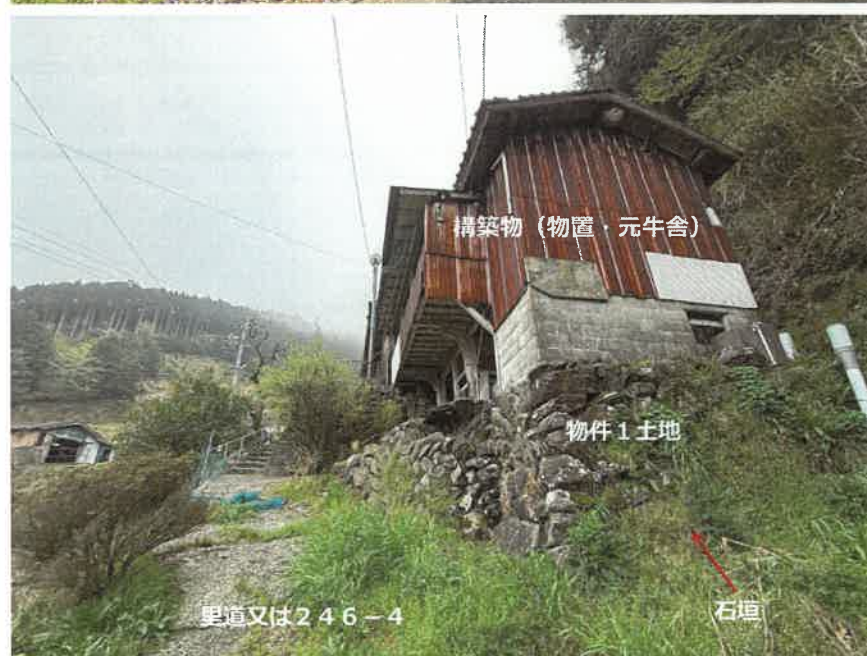
(写真 2 4)

北側については、構築物（物置・牛舎）の基礎の石垣が境界とも思われる（写真 24）が、他に境界を示すものは認められず、境界と断定できるようなものは見当たらなかった。

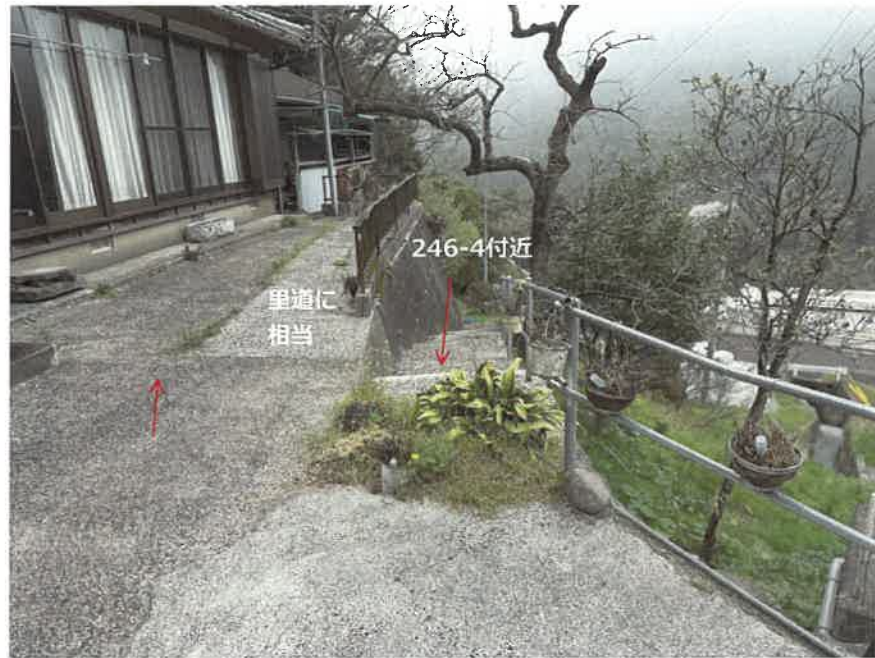
(写真 2 5)

- 1 (1) 本件物件は市道とは接しておらず、市道に至るまで、債務者兼所有者の亡父名義の土地他を通路として利用している。
  - (2) 物件1土地北東側で接し、北に伸びる里道は、建物図面（図面2）からすると、一部物件1土地と一体利用されているようであって、降り口付近のコンクリート製の階段（写真25）は246番4土地に入っていると思われ、その下で里道に合流していると思われるものの、246番4土地を通っている可能性がある。

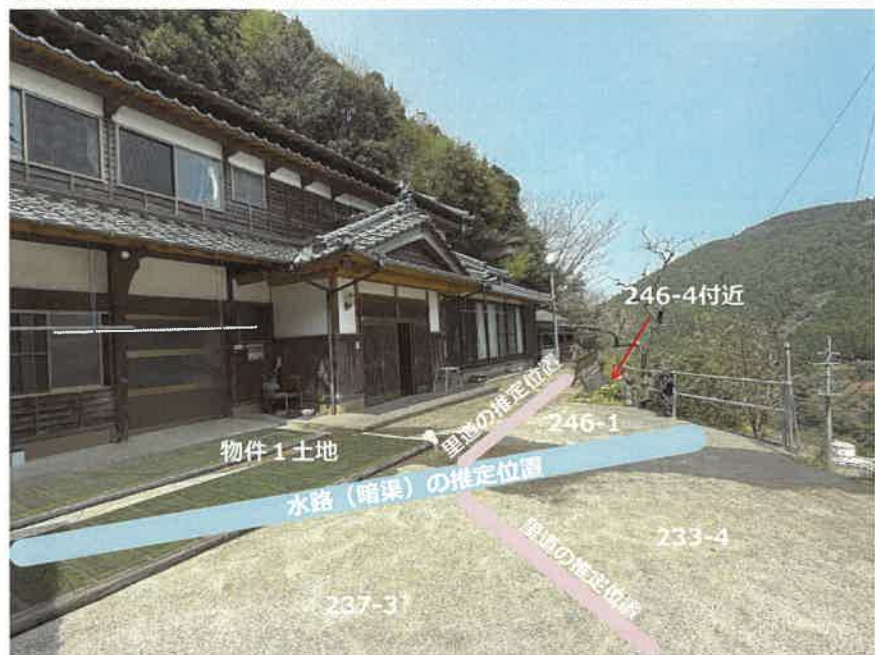
(写真 2 6)

3 南東側の水路についても、現状では暗渠となっており、事実上、物件 1 土地と一体利用されていることから、境界は明瞭でない（写真 26、33）。

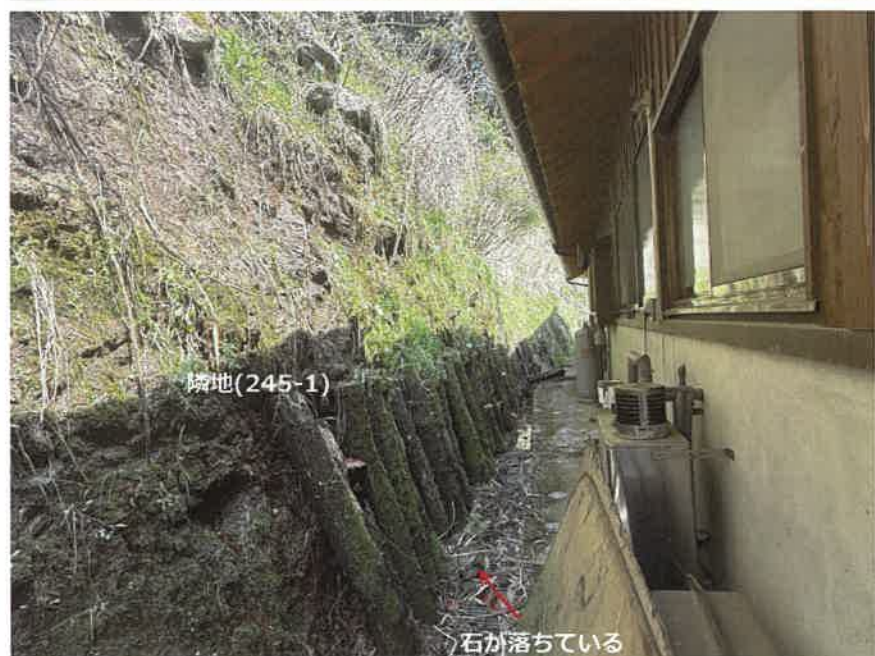
(写真 2 7)

5 西側から北側にかけて接する 245 番 1 土地（地目 山林、地積 2092 m<sup>2</sup>、所有者 債務者兼所有者の亡父）との境界は、西側は崖下の可能性があるものの、境界を示すものは認められず（写真 27）、また航空写真によれば、物件 2 建物北西端付近が 245 番 1 土地にはみ出しているようにも見えることから、外観上は境界不明瞭と史料する。

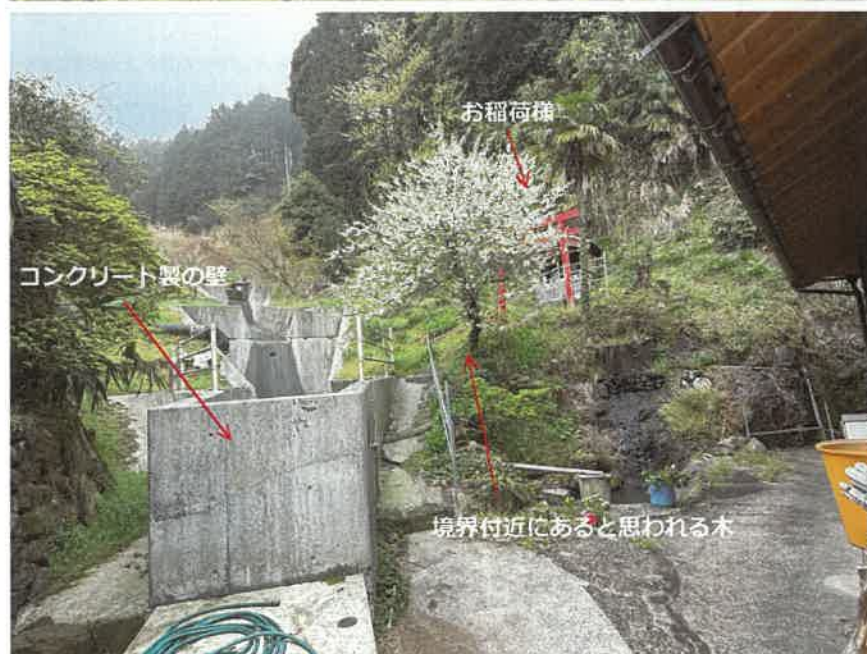
(写真 3 0)

| 関係人の陳述等 | |
|---|---|
| ■債務者兼所有者 | <p>9 物件1土地の南西端付近に、お稲荷様（正確な名称は不明であるものの、鳥居等に「高野森稲荷大明神」とあったことから、本報告書では「お稲荷様」と表記する。）とお地蔵様があります（写真30、31）。</p> <p>これらは、私の先祖からの家の守り神で、以前はもっと上に方にあったのですが、水路をコンクリート化した際に、現在の場所に移設しました。物件1土地内に入っているかは、よく分かりません。</p> <p>10 境界については、西側は崖の部分と思われますが、他は、いずれの隣地も私の亡父名義であることもあり、一体利用している部分もありますので、はっきりとは分かりません。</p> <p>南側にある通路（地番245番4）については、お稲荷様の付近にある池と石垣等の形状は以前から変わっていないことから、その脇にある、現在、お稲荷様に通じるコンクリート製の通路が245番4に当たると思います（写真30）。</p> <p>その通路は、お稲荷様の付近から山の方に伸びていましたが、事実上使用されていないため、現在では、特に上の方は、はっきりとは分からなくなっていると思います。</p> <p>11 北東側の里道については、元は、物件2建物の東側の、コンクリート舗装している部分の切れ目が入っている部分付近から、通路（階段）部分の半分程度までだったと思います（写真25）。</p> <p>里道も含めてコンクリート舗装しているため、通路（階段）部分は、246番4土地に設置されていると思います。246番4土地と、その東に接する246番1及び246番3土地のいずれも、登記記録上は私の亡父名義ですが、すべて私が相続しています。</p> <p>12 北東側の里道は自動車は通行できない幅と傾斜ですので、自動車は南東側の里道側に通路を造っています。</p> <p>公図上の里道は、石垣の上の部分と思われ（写真34、35）、実際には使用されておらず、通路として利用しているのは、237番3の北側から233番4の西側をとおり、235番2に続いています。</p> <p>235番1の先に、29人が共有する201番24があり、その中で、物件1土地を住所とする、持分23分の1を有しているのは、私の父方の祖父です。その後、相続登記はされていないということですが、私が相続していると思います。</p> |

4 南側の通路（地番 245 番 4、地目 公衆用道路、地積 81 m<sup>2</sup>、所有者 債務者兼所有者の亡父）については、付近に、お稲荷様に通じるコンクリート舗装された通路があり（写真 30）、債務者兼所有者によれば、この通路が 245 番 4 土地にあたるものであるが、物件 2 建物の南端から概測したところ、当該通路より南に当たる可能性がある。航空写真によると、登り口付近にある木（写真 30）は物件 1 土地に入っており、その南側が 245 番 4 土地に当たるようであり、そこから公図よりも多少北方向に通路が伸びているため、お稲荷様がある付近は物件 1 土地南西端付近のようである。

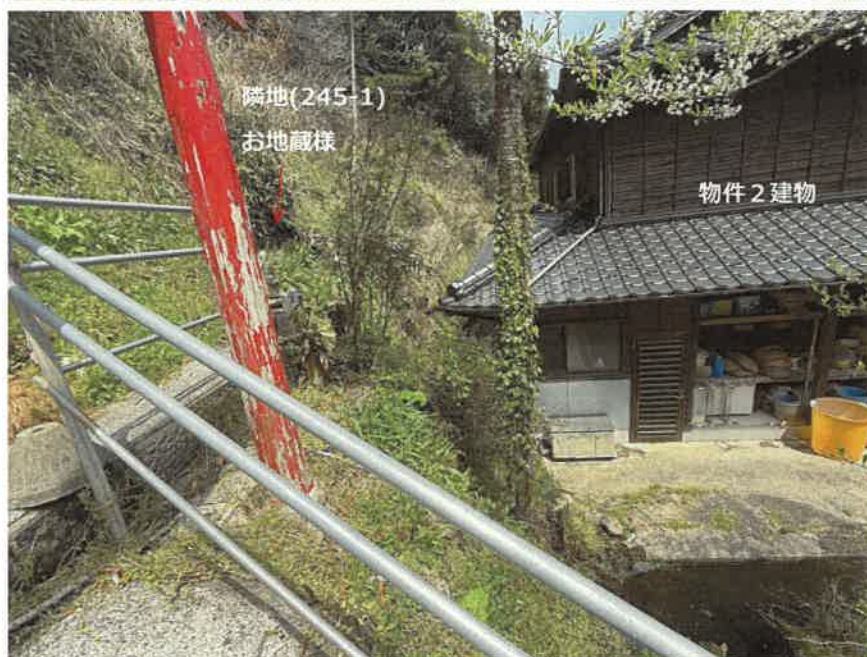
(写真 3 2)

お稲荷様がある付近が物件 1 土地に含まれるか不明であるが、物件 2 建物との位置関係からすると（写真 32）、少なくとも鳥居とお地蔵様は含まれると思われる。なお、航空写真によれば、お稲荷様も物件 1 土地の南西端付近に含まれており、お稲荷様とお地蔵様のいずれも物件 1 土地内にある可能性もある。

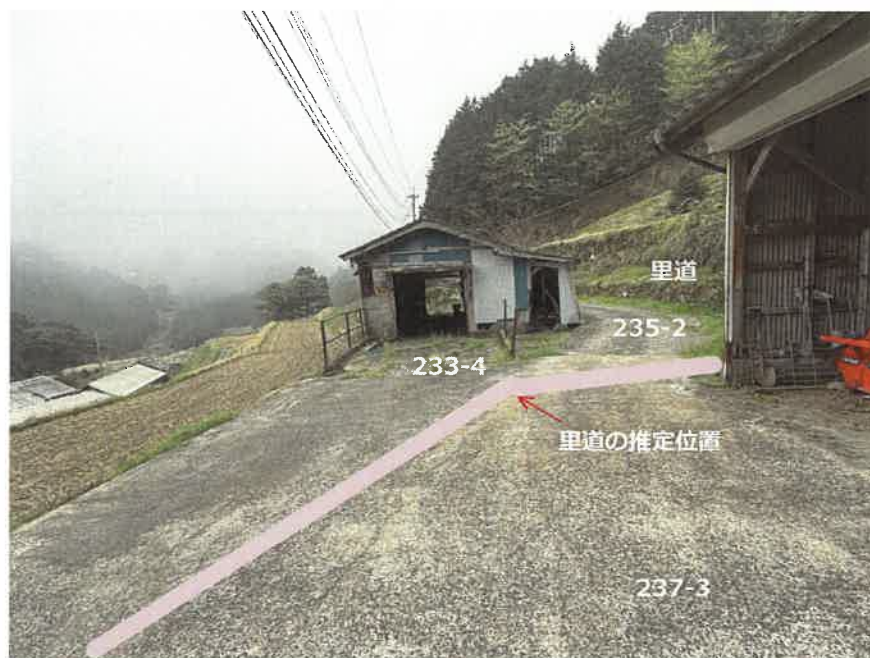
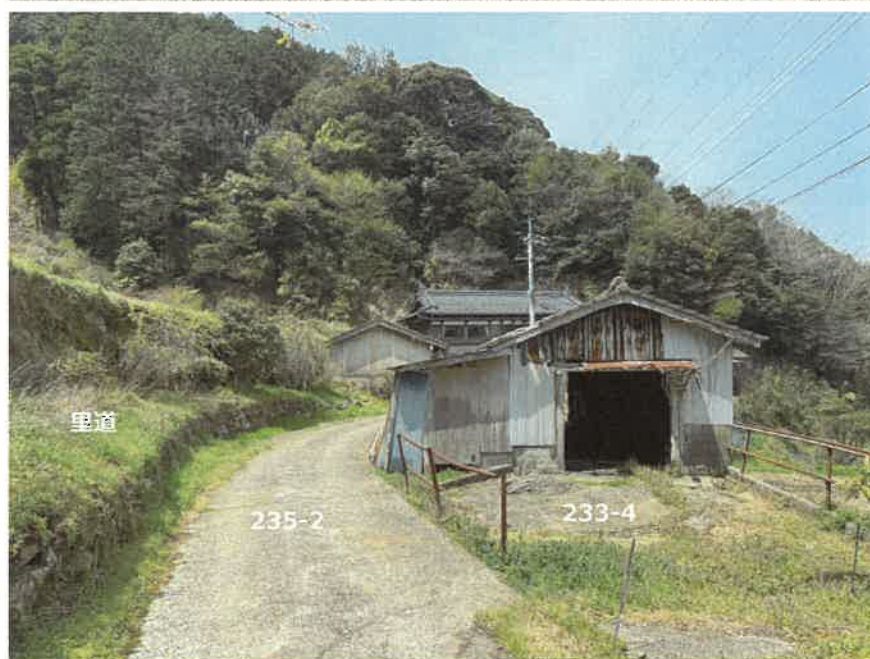
- (3) 当該里道は、公図上、物件1土地東側中央付近で、水路を介して南東側に伸びており、現状、その付近に自動車でも通行できる通路があるが、債務者兼所有者によれば、通路として利用しているのは237番3、233番4、235番2他ということであり、里道は石垣の部分ということであり（写真34、35）、現状では通行には使用できない状態である。  
通路として使用している235番2土地は、公図上、長さが約70mあり、その先は201番24土地に続き、市道に通じている。この201番24土地（地目 公衆用道路、地積 163㎡）は、昭和29年3月10日に、大部分が東山代町滝川内を住所とする23人による共有名義（持分各23分の1）となっており、その後、昭和30年に、そのうちの1人の相続による登記が行われ、相続人7人が持分各161分の1を取得し、現時点で、登記記録上、29人の共有となっている。登記記録を見る限り、付近の住民が、通路として使用するため、共有としたと思われるものの、詳細は不明である。  
なお、持分23分の1を有している者の中に、物件1土地を住所とする者がおり、債務者兼所有者の祖父に当たるということであるから、相続により共有持分を有している可能性はあるものの、他に相続人がある可能性もあり、詳細は不明である。
