## 期 間 入 札 の 公 告

佐賀地方裁判所民事部

# 現況調査報告書

## 評 価 書

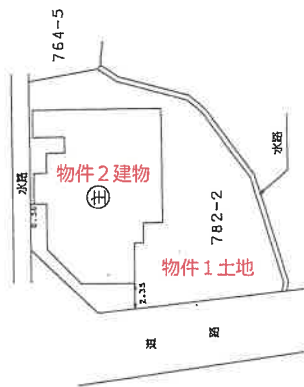
建物各階平面図

形状は、概ね公図（図面1）及び建物図面（図面2）と同様である。

また、南側の里道につき、多久市の管理としては、西側半分程度が水路、東側半分程度が里道ということであるが、実際には、物件1土地の南側から北東側にかけて、建物図面（図面2）と同様の形状の水路に接しており、当該水路は、722番6の北西側まで続いているようであった（写真30）。なお、西側半分程度の水路につき、実際には道路であるため、暗渠となっているかは不明である。

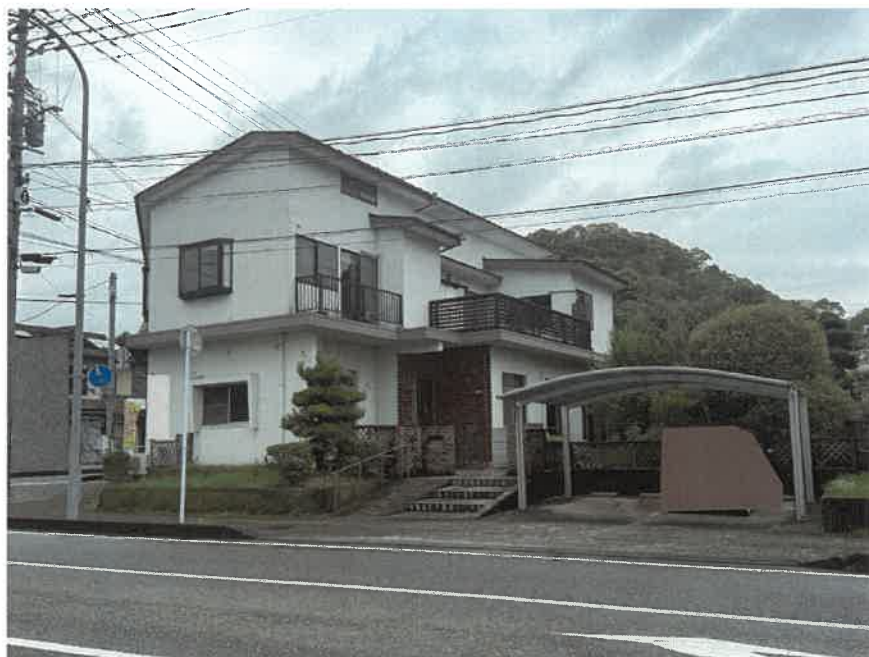
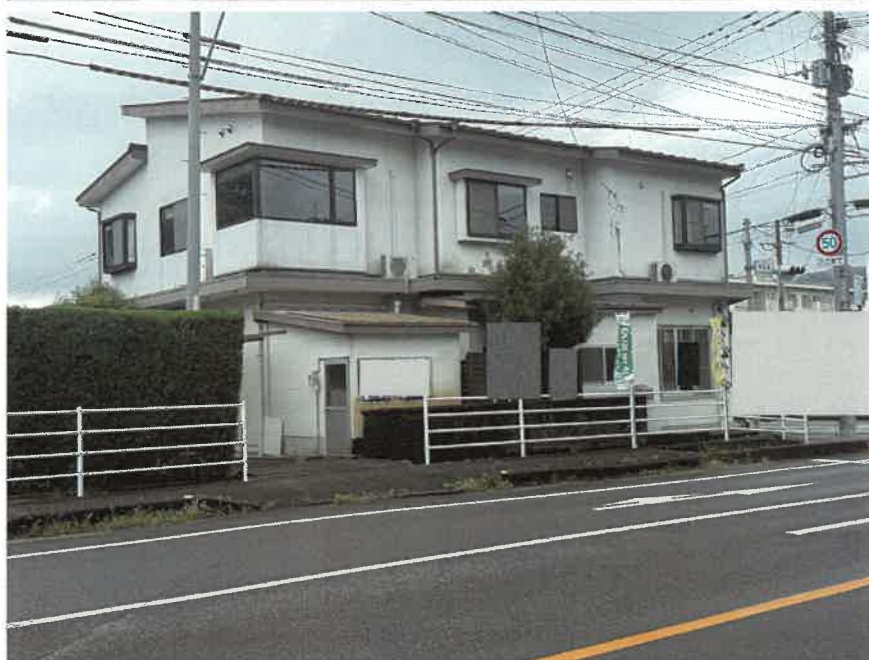
(写真 1)

物件1土地は、物件2建物の敷地等として利用されている（写真1、2）。

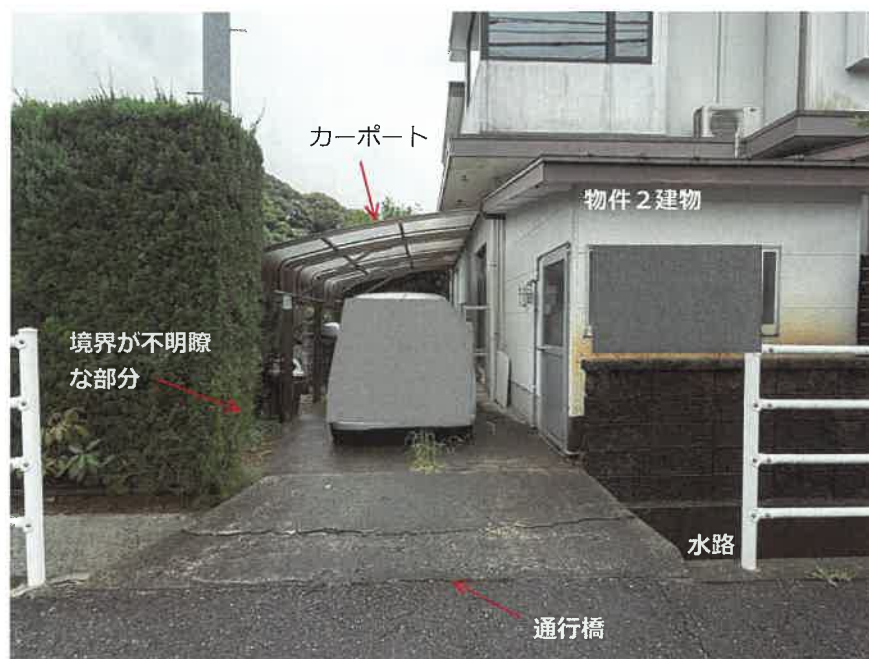
(写真 2 8)

北側の市道につき、公図（図面1）と同様に、全部が道路敷ということであるが、実際には、物件1土地北側に接する部分は水路になっている（写真28）。

南側から東側にかけては、前述のとおり、実際には、公図（図面1）と異なり、建物図面（図面2）における同様の水路となっており（写真29、30）、境界鋸もあることから、概ね明瞭と思われるが、物件1土地の北東側部分（建物図面（図面2）で「764-5」に接している部分）は、境界付近に生け垣があるものの、この形状が公図と多少異なっているようにも思われ（写真28）、境界鋸等も認められなかった。そのため、物件1土地の北東側部分については、目視上、境界は不明瞭と思料する。
