## 期 間 入 札 の 公 告

令和7年(ケ)第51号  
令和8年1月19日受理  
令和8年3月30日提出  
その1（物件1～7）

# 現況調査報告書

## 評 価 書

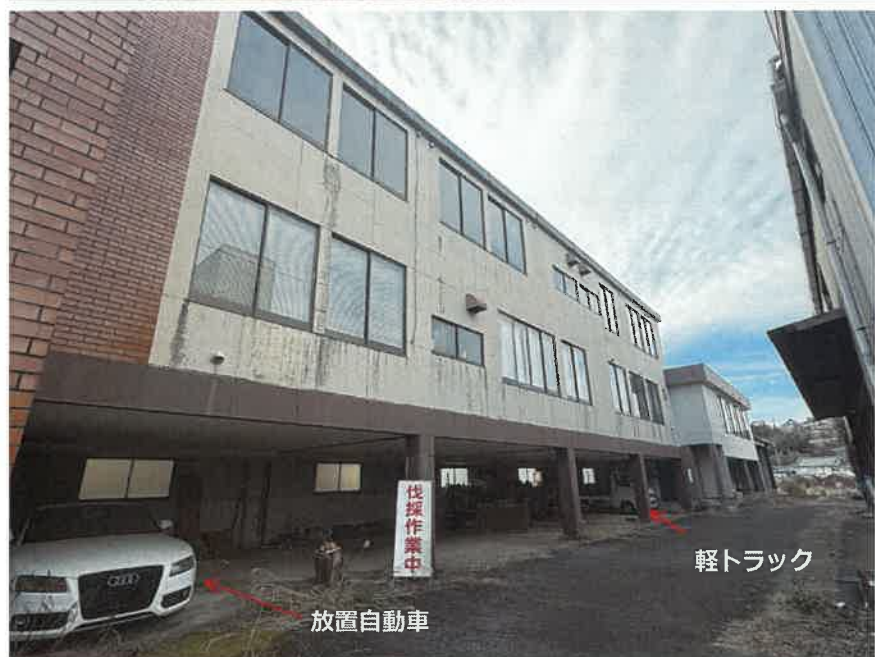
(写真 2)

主である建物1階車庫の南端付近に普通自動車（外国産車）が1台駐まっている（写真2）が、当職が、先行事件（令和5年（ケ）第28号、令和5年（ヌ）第23号）における現地調査をした際にも同様に駐車されており、ナンバープレートも付いておらず、長期間放置された状態である。

また、2月27日の調査の際に、当該車庫の北側に軽自動車（軽トラック）が駐車されていた（写真2）が、2年前の先行事件の調査の際に、附属建物の1階に駐車されていた車と同じナンバーであり、前回の調査におけるように、債務者兼所有者から了解を得て駐車しているものと思われるものの、権原等は不明である。

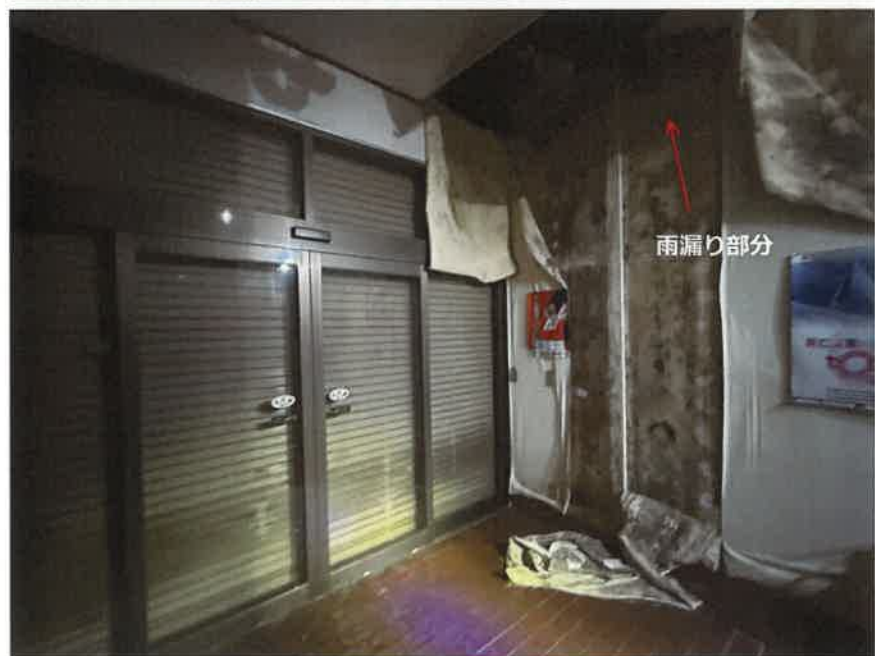
(写真 3)

- 1 物件7建物は、新築後44～50年程度経過しており、経年に伴う劣化が認められる。  
現地調査した限りでは、主である建物の南側と北側に雨漏りが認められた。  
南側については、1階玄関付近（写真3、4）と中2階倉庫（写真20）に雨漏りが認められ、中2階倉庫の床にはシロアリの死骸と思われるものが多数落ちていた（写真21）  
北側については、2階北側の事務室に雨漏りが認められ（写真14、16）、床に水が溜まって奥の方まで浸水していた（写真15）。  
3階南側会議室にも雨漏りと思われる部分があった（写真23）。  
前回の調査から2年程度経過しており、長期間放置されていることから、状態は更に悪くなっているように思われた。
- 2 附属建物には、符号1、2いずれにも事務室状のものがあったが、施錠されており、窓ガラス越しに外部からの確認にとどまったため、詳細は不明である。  
その他にも不具合等がある可能性があるが、関係人からの聴取ができなかったため不明である。

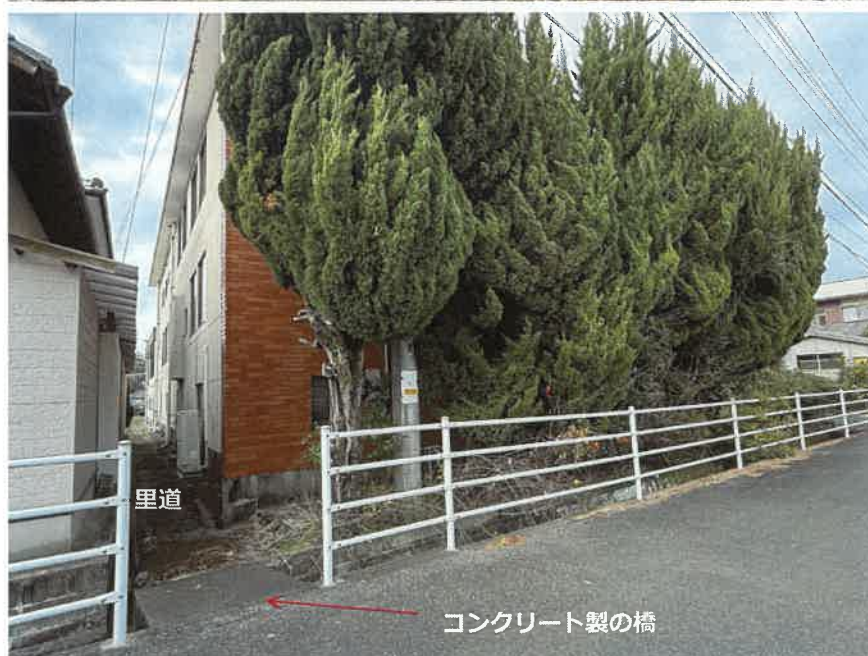
(写真 4 2)

物件1～6土地は、南東側を水路を介して国道444号線（幅員約15m）に、北東側と南西側を里道に接し（写真42、46、47）、北側を私有地（農地：地番278番（地目 田、地積 880㎡）、地番274番（地目 田、地積 404㎡）に接している（写真43、44）。

北東側と南西側の里道との境界についても、境界標等、厳密な意味での境界を示すものは認められないものの、道路として存在しているため、不明瞭とまでは言えないと思われる（写真42、46、47）。南東側の水路との境界も、比較的明瞭である。

この通行橋以外にも、3か所、コンクリートや石製の細い橋や、鉄板が架けられている部分がある（写真42、47、48）が、いずれも占用許可は取られていないようである。

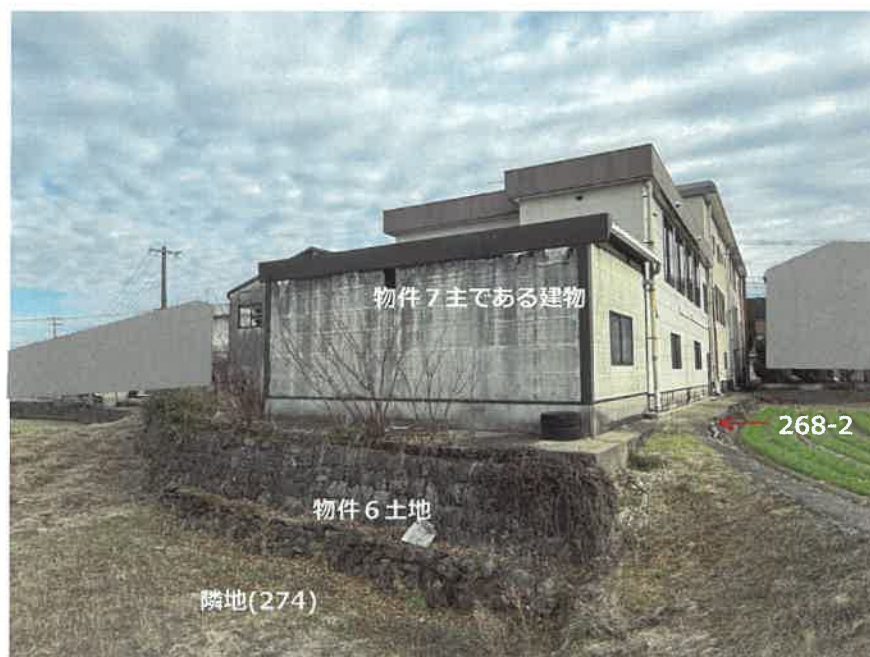
(写真 4 3)

物件1～6土地と、周囲の土地との境界について、北側は石垣があり比較的明瞭である（写真43～45）。

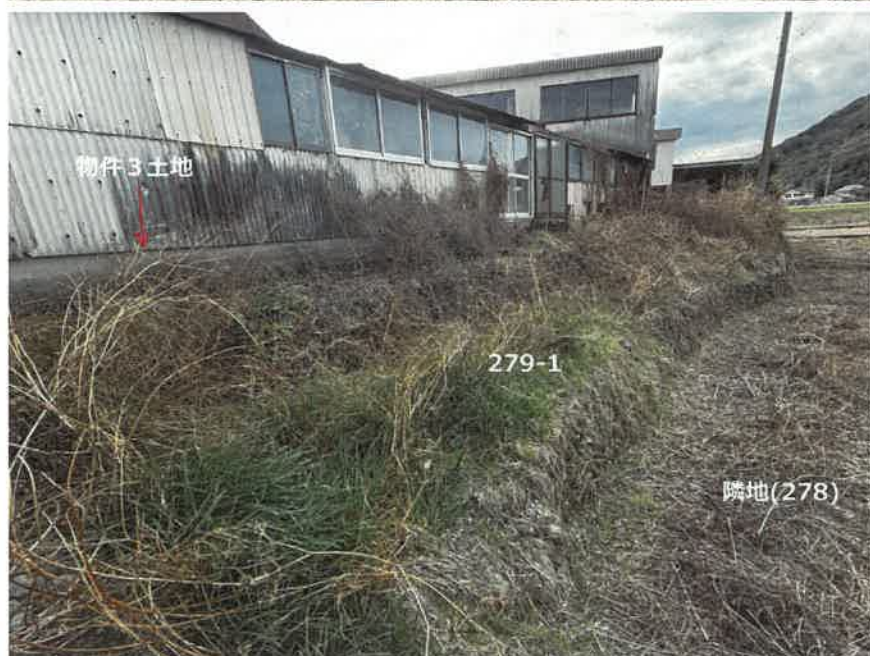
(写真 4 5)

北東側で接する地番279番1は、債務者兼所有者会社の所有する土地（地目宅地、地積79.00㎡）であるところ、物件3土地他とは石垣による段差があって一段低くなっており、雑種地状で、特に使用されていない状態である（写真45）。

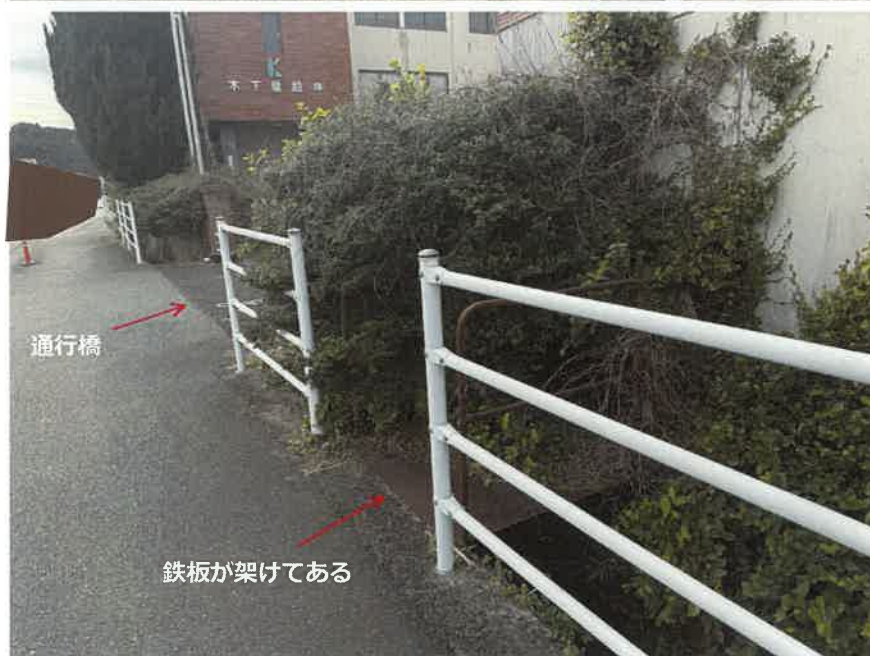
(写真 4 8)

本件物件の南東側に接する水路に架けられている通行橋（写真48）の占用許可につき、4枚目のとおり。
