## 期 間 入 札 の 公 告

- 1 所 在 多久市西多久町大字板屋  
地 番 8 0 3 2 番 1  
地 目 宅地  
地 積 1 0 2 0 . 2 5 平方メートル
- 2 所 在 多久市西多久町大字板屋 8 0 3 2 番地 1  
家屋 番号 8 0 3 2 番 1  
種 類 事務所・居宅  
構 造 木造瓦葺 2 階建  
床 面 積 1 階 6 3 . 6 1 平方メートル  
2 階 6 3 . 6 1 平方メートル  
(附属建物)  
符 号 1  
種 類 車庫  
構 造 鉄骨造スレート葺平家建  
床 面 積 1 1 7 . 0 4 平方メートル  
(現況)  
種 類 倉庫

# 現況調査報告書

## 評 価 書

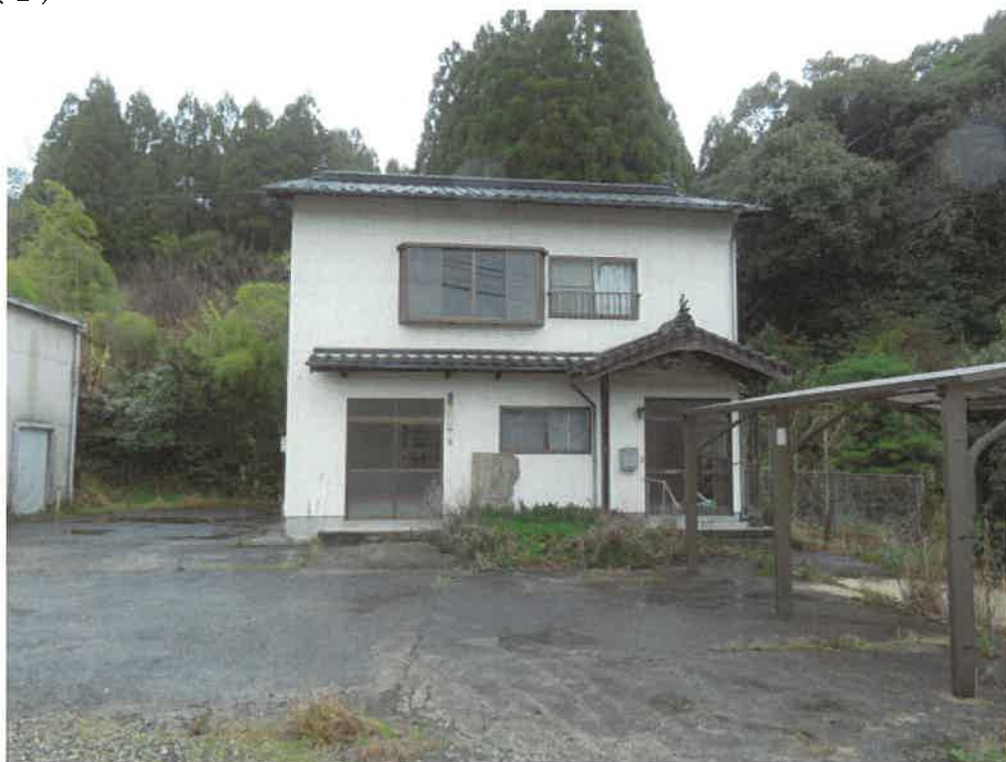
(写真1)

本件土地は、都市計画区域外で、本件建物（附属建物を含む。）の敷地や通路などとして利用されている（写真1ないし4）。主である建物の南東側に本件土地に固着したカーポートがある（写真2奥）。

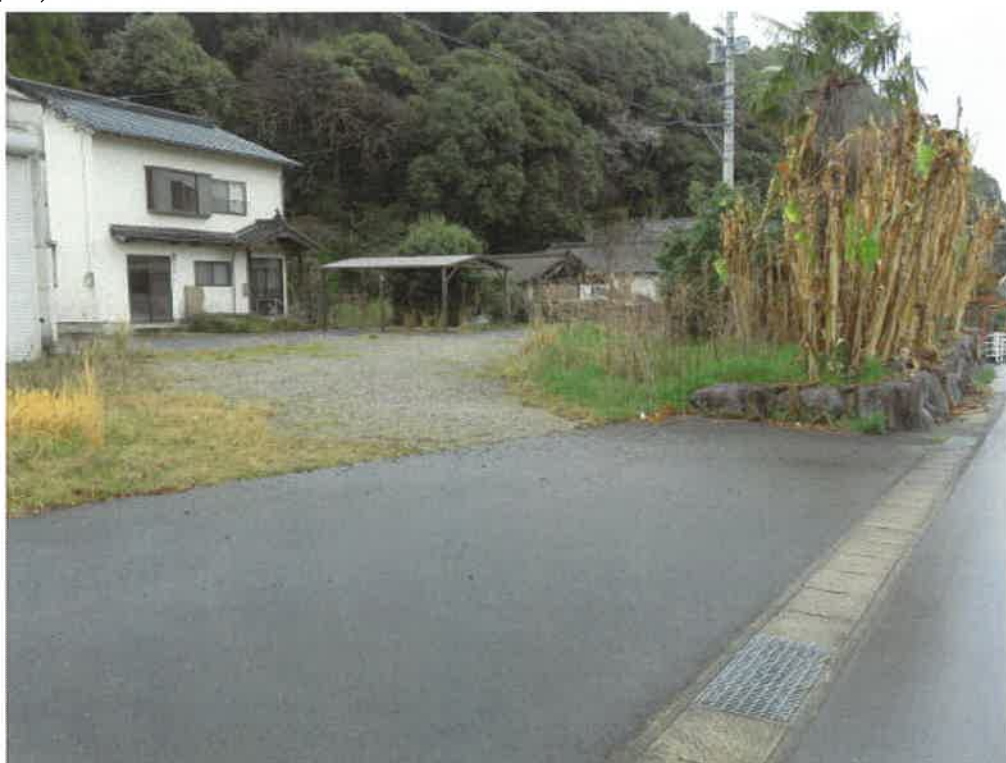
(写真2)

本件土地と隣接地との間は、南側県道との間は、側溝があって区分されている（写真2、6）。東側は、石垣が設置され、本件土地側が高くなっている（写真5、8）。北側は、溝が見られるが、被さるように草木が茂るなどしている（写真9、10、11）。西側は、里道付近は、石垣があって、その下（東側）に溝があり、隣地からの排水管が見られる（写真7）。その溝は、本件土地に含まれる可能性がある。いずれの側も、外観上、高低差や設置物で区分されているが、正確な境界は不明である。

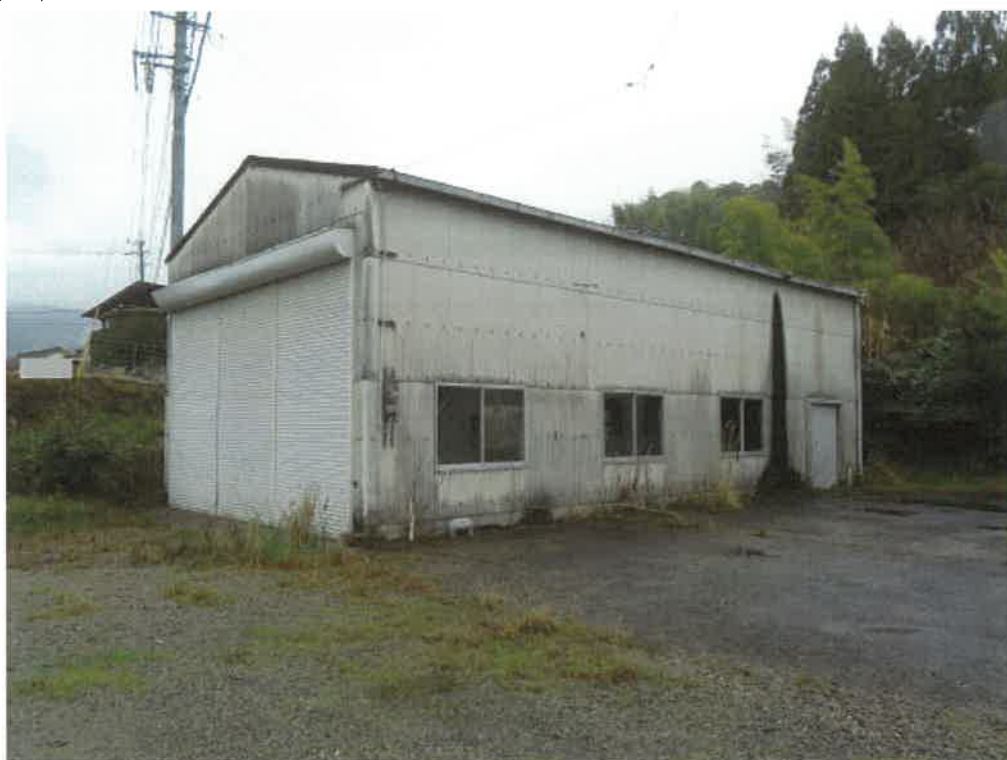
(写真4)

附属建物は、公簿上は車庫とされているが、外観上、一般的な倉庫と考えられる（写真4、12）。

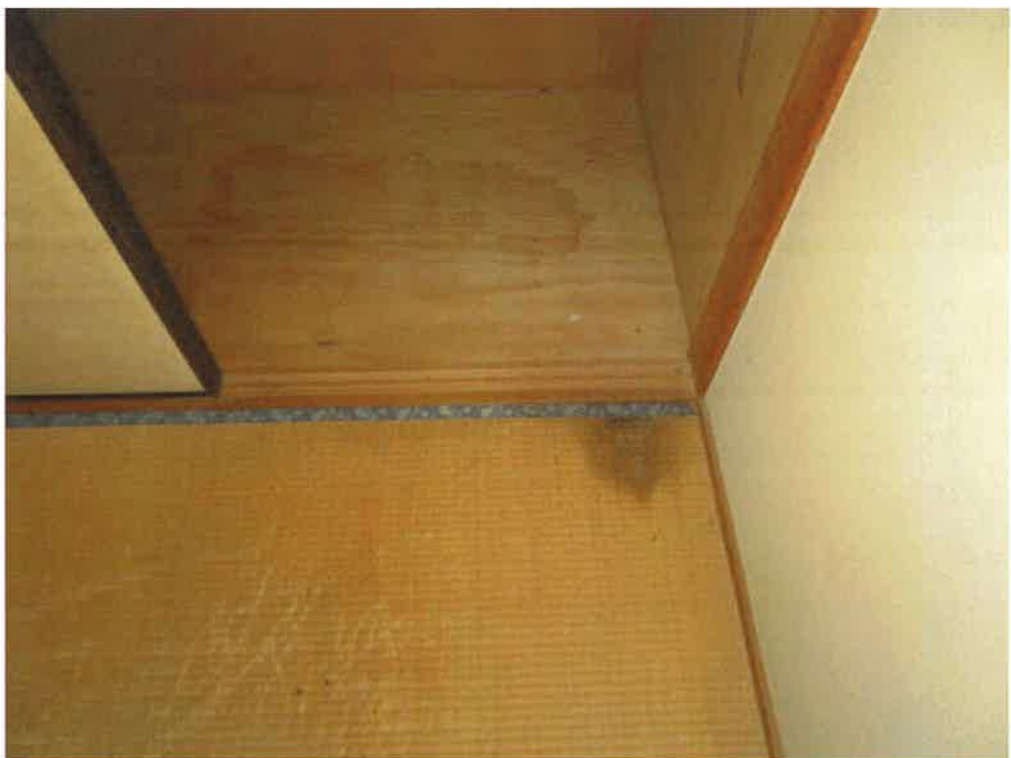
(写真 2 0)

本件建物（主である建物）は、公簿に基づけば、平成6年1月に新築されて以来、事務所・居宅として利用されてきたと考えられる。現在は空き家の状態で、家財道具等は見られない。当職のライフライン調査では、上水道は、令和5年9月11日に閉栓されており、その頃から空き家の状態にあると推測される。不具合としては、経年劣化、空き家であることによる劣化が考えられるが、畳やふすまが傷んでいたり（写真20、22）、扉が固い所が見られた。本件建物内の状況は、写真14ないし22のとおりである。

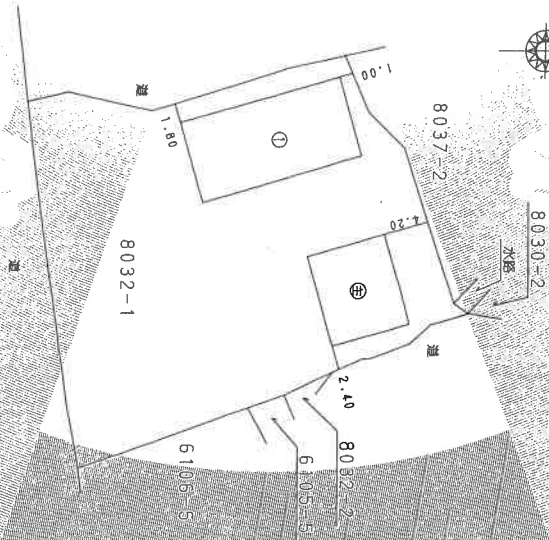
建築物  
各階平面図

主たる建物 1階2層(全層同型)

8.46 x 7.52 = 63.6192

床面積 1階 63.61㎡

床面積 2階 63.61㎡

7.60 x 15.40 = 117.0400

床面積 117.04㎡
