期 間 入 札 の 公 告

構 造 木造瓦葺2階建

現況調査報告書

評 価 書

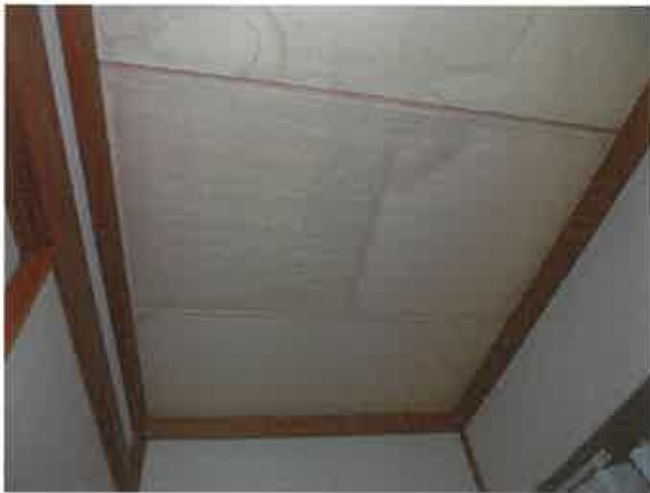
22

雨漏り痕の状況(縁側天井)
