事件番号 令和7年（ケ）第20705号

- 1 所 在 南島原市加津佐町乙字野田一毛  
地 番 292番1  
地 目 宅地  
地 積 106.53平方メートル
- 2 所 在 南島原市加津佐町乙字野田一毛  
地 番 293番2  
地 目 宅地  
地 積 70.21平方メートル
- 3 所 在 南島原市加津佐町乙字野田一毛 292番地1  
家屋 番号 292番1  
種 類 店舗・居宅  
構 造 鉄骨造セメント瓦葺2階建  
床 面 積 1階 73.80平方メートル  
2階 73.80平方メートル
- (現況)
- 構 造 鉄骨造・木造セメント瓦葺2階建  
床 面 積 1階 約133.20平方メートル  
2階 約133.20平方メートル

## 現況調査報告書

## 評価書

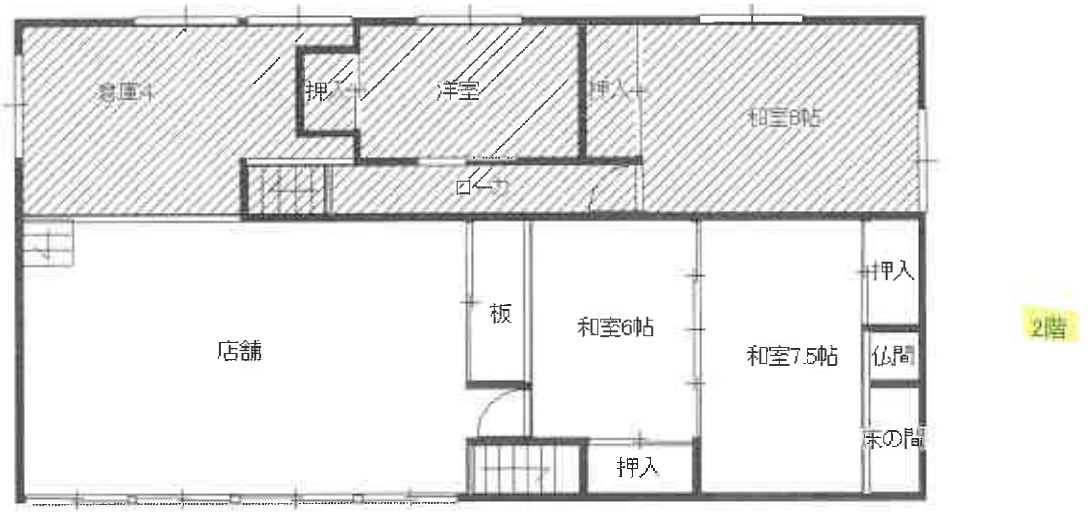
間取図

物件3建物については, 建物図面が具備されているものの, 現地概測の結果等からも間取図のとおり, 未登記増築部分(各階約59.4㎡)があり, 同部分は, 昭和58年頃に増築されている。

未登記増築部分  
木造 概測  
1、2階計約 118.8㎡

物件3(主である建物)

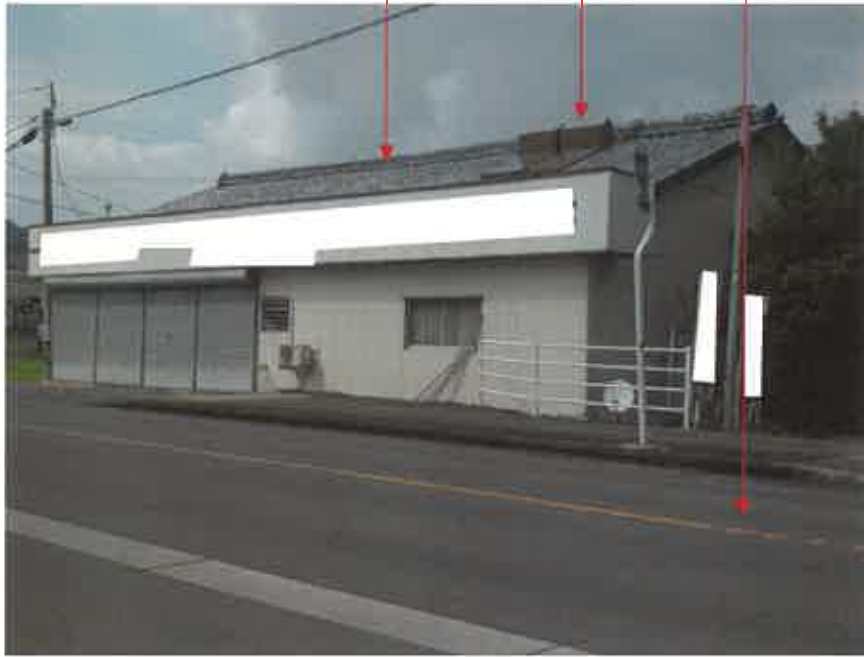
①

- (1) 土地建物位置関係図における物件の所在及び写真における指示先の物件の所在は, おおよその位置を示したものである。
- (2) 物件3建物の屋根上には債務者兼所有者が所有する太陽熱温水器が設置されているが, 写真のとおり, 物件3建物に付着し, かつ, 分離復旧させる場合は高額な費用を要する等の, いわゆる附合の要件を具備するため, 物件3建物の従物であると思料する。

物件3 太陽熱温水器 国道

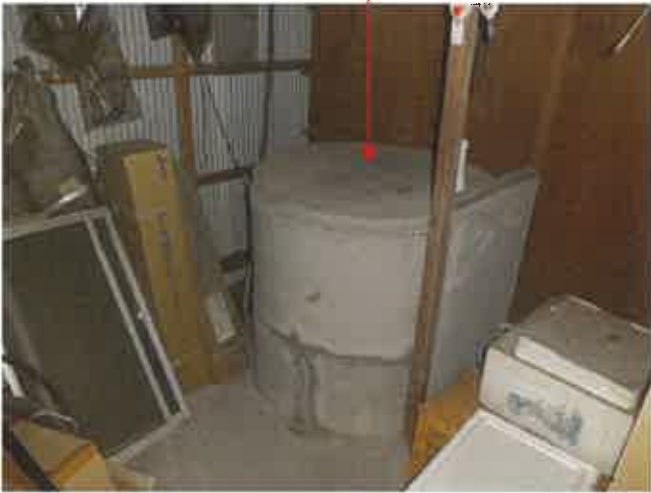
㉒

関係人の陳述等	
陳述者 (当事者等との関係)	陳述内容等
■ B (破産管財人)	<p>① 現在、物件1, 2各土地及び同3建物は、私が管理しています。</p> <p>② 物件3建物に占有者はおらず空き家状態で、建物鍵は当職が管理しています。</p>
■ A (債務者兼所有者)	<p>① 物件3建物は、令和5年12月ころまで、義弟が居住していましたが退去し、現在は空き家の状態です。 なお、残置された居宅部分の家財道具及び店舗部分の在庫の部品は、私の所有物であり、破産管財人が管理している状況です。</p> <p>② 物件1, 2各土地は、物件3建物の敷地として利用しており、物件1, 2各土地の形状は、不動産登記法第14条地図のとおりで、境界については、隣接地各所有者との間に争いはありません。</p> <p>③ 物件3建物は、新築後昭和58年ころに増築しましたが、未登記の状態です。</p> <p>④ 写真のとおり、物件3建物の屋根上には、同建物の新築時に太陽熱温水器を設置しましたが、現在も利用可能であり、ローンの残もなく、私の所有物ということになります。</p>
■ A (債務者兼所有者)	<p>① 写真のとおり、物件3建物内には井戸が存しますが、現在も利用可能です。元々は、飲料用として、直前は、家業であった農機具等の洗浄用に使っていました。</p>

井戸

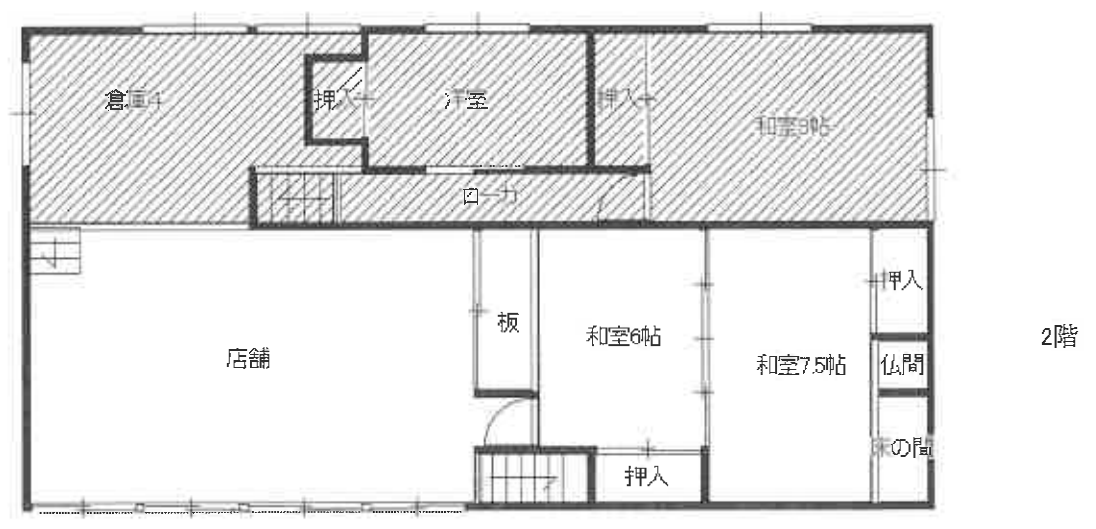
間取図

未登記増築部分  
木造 概測  
1、2階計約 110.8㎡

物件3(主である建物)
