## 期間入札の公告

- 2 所 在 大村市水計町 932番地1  
家屋 番号 932番1  
種 類 居宅  
構 造 木造スレートぶき平家建  
床 面 積 85.29平方メートル  
(現況)  
床 面 積 概測約94.39平方メートル

# 現況調査報告書

# 評 価 書

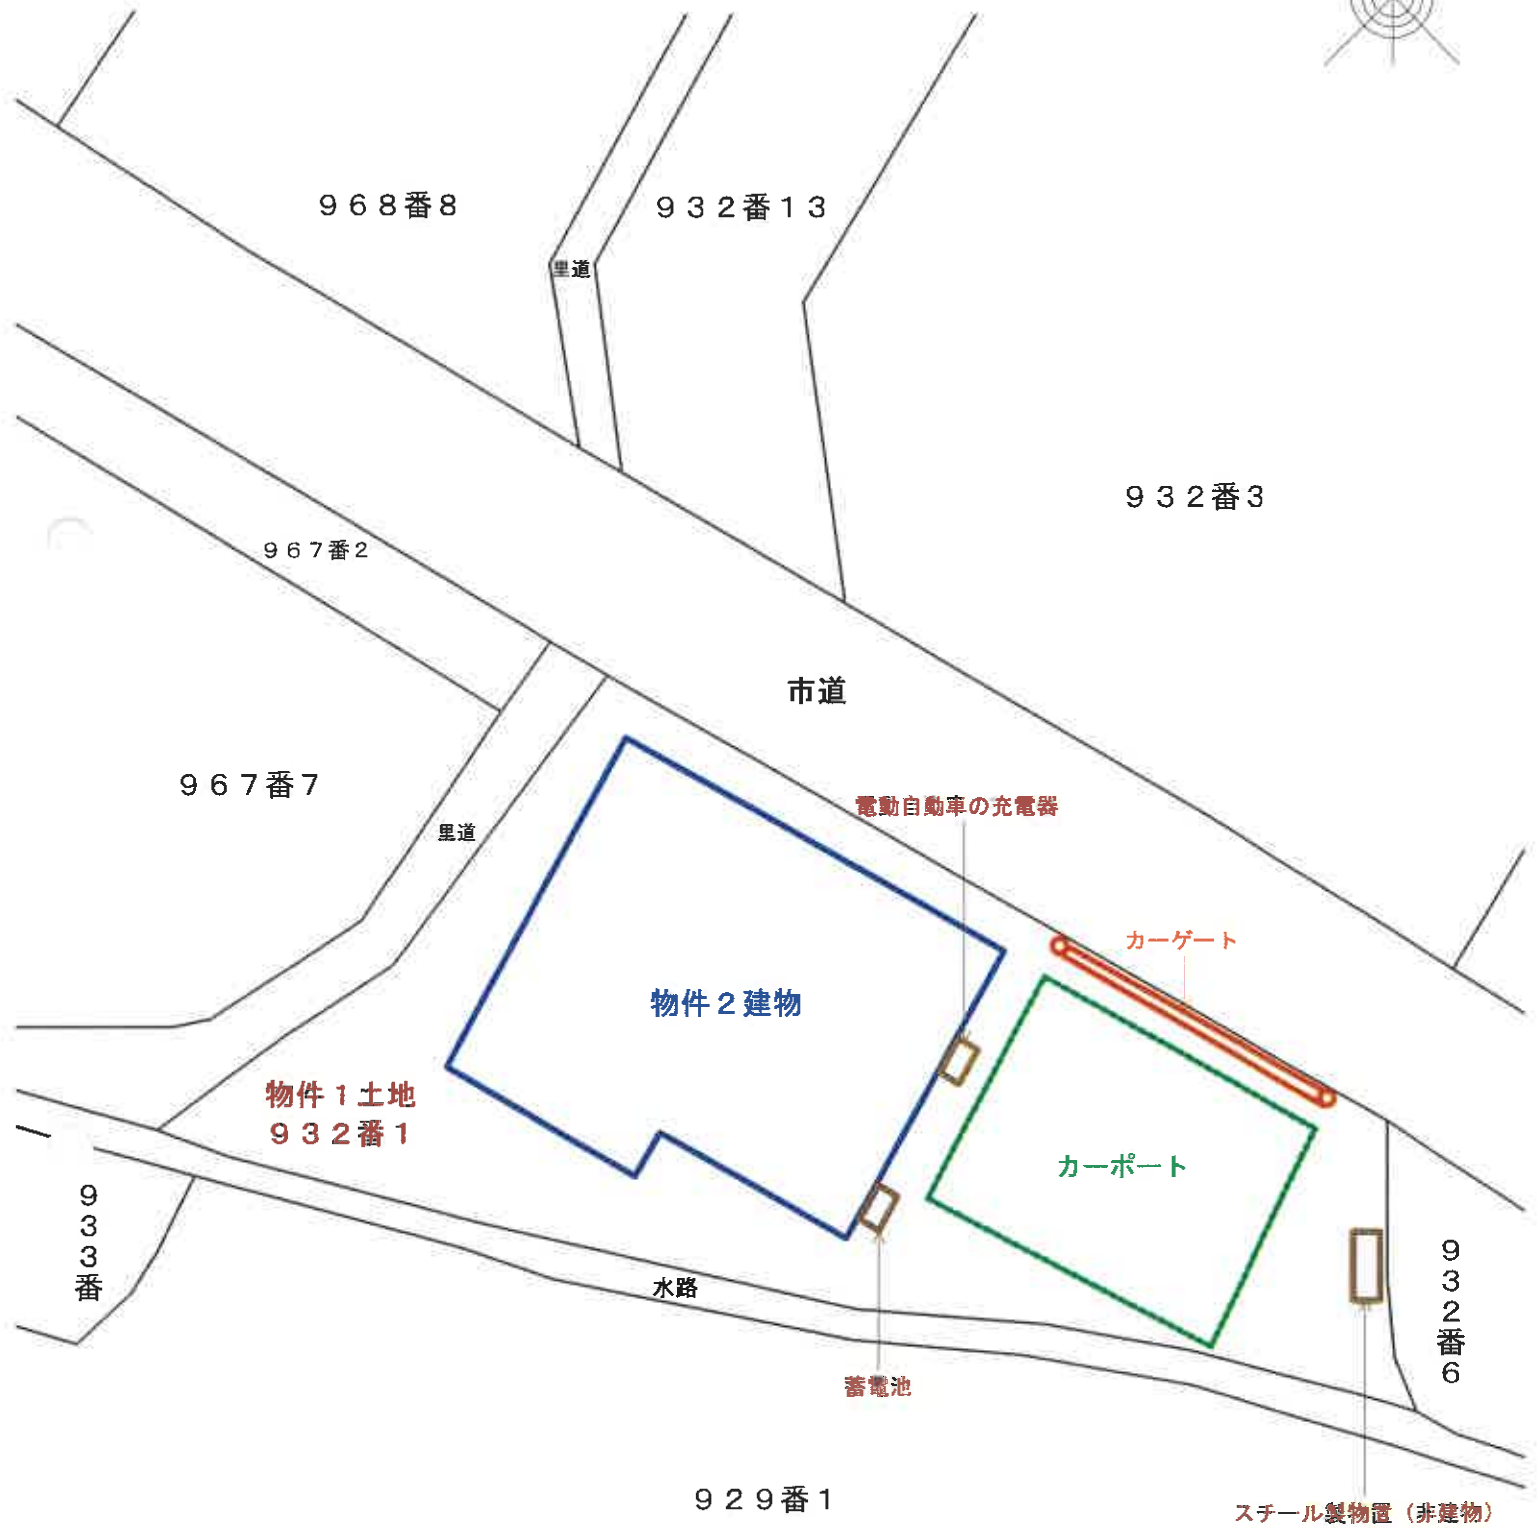
# 土地建物位置関係図

物件1土地(以下「本件土地」という。)の形状は、法14条地図、現地概測等から、概ね、土地建物位置関係図のとおりであり、周辺は高低差があり、また、フェンス等で囲われていることから、形状及び範囲は明確化されているものと思料する。

本件土地の北東側は、幅員約4.3メートルの市道(水計公民館前線)に、北西側は、幅員約1.2~1.6mの里道に、それぞれ接面している。

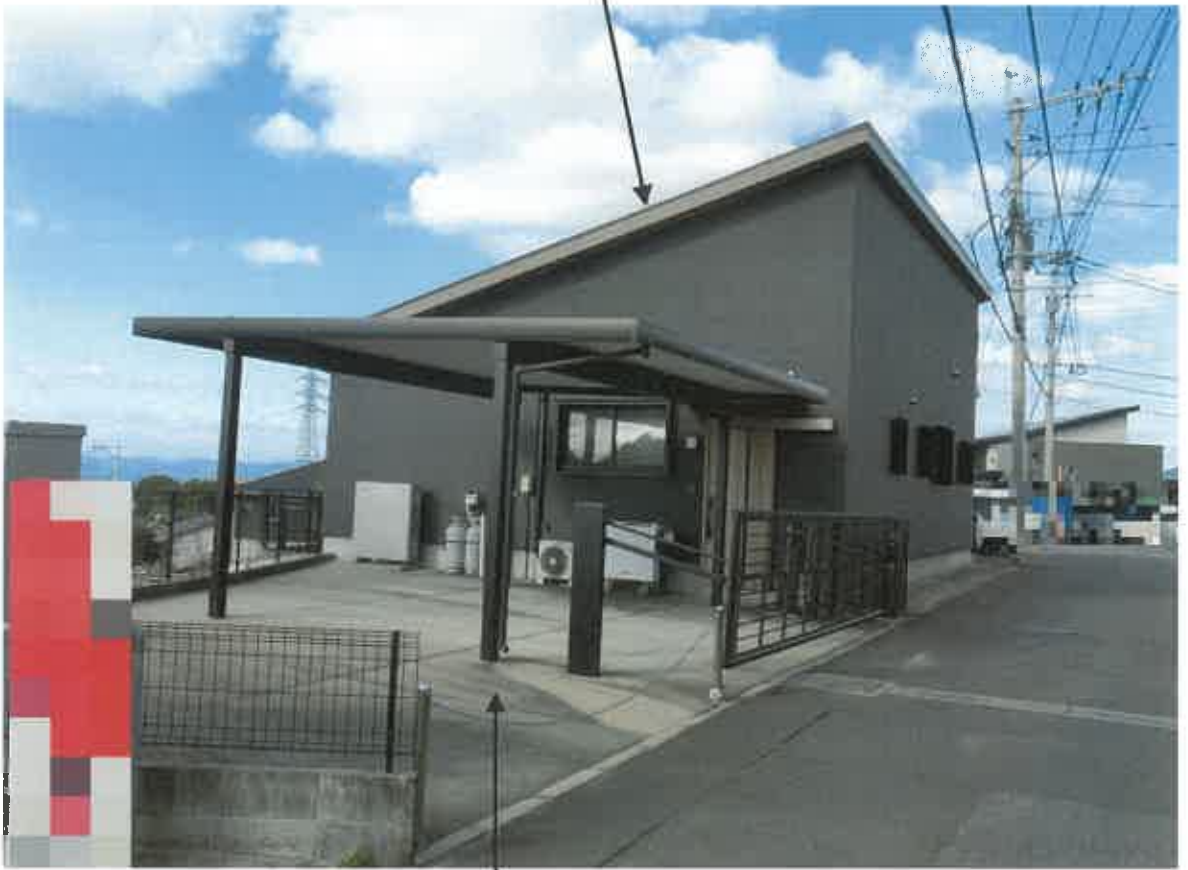
①

物件 2

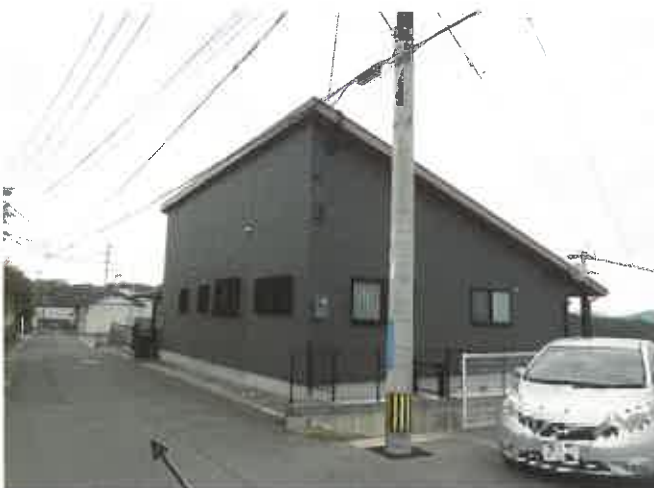
②

接道状況

市道

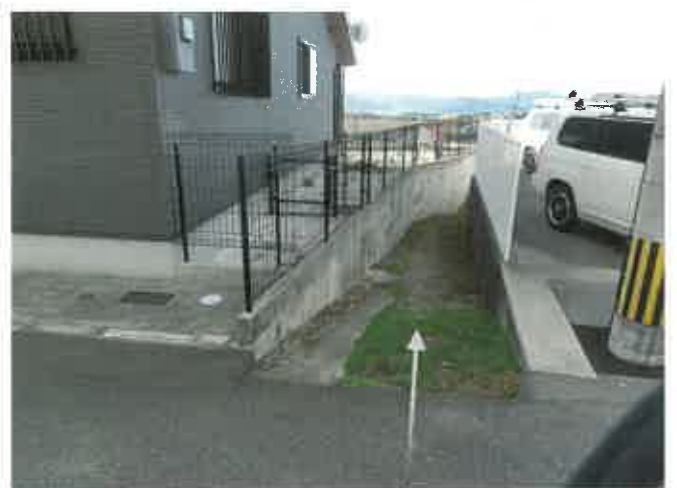
③

接道状況

里道

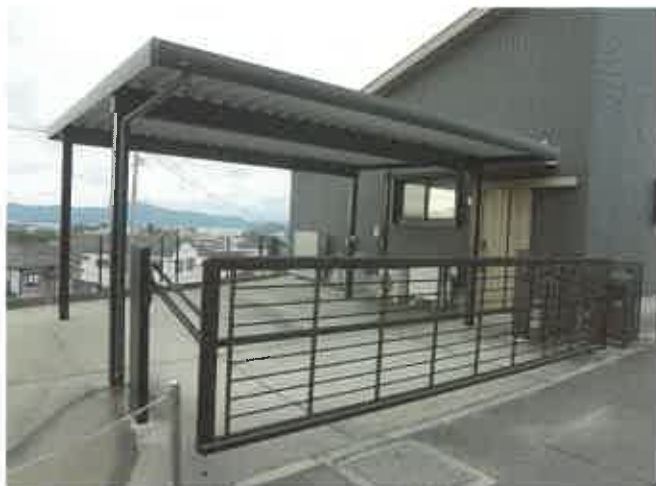
⑤

- ・ 本件土地上にあるカーポート、カーゲート及びウッドデッキは、土地との接合状況から、土地の定着物と判断した。
- ・ 本物件に設置されたソーラーパネル、蓄電池及び電気自動車の充電器については、契約内容が不明のため詳細は分からないものの、一般的に割賦販売契約においては、所有権留保条項が付されることから、将来的には債権者等から、前記設備の返還を求められる可能性は否定できず、注意を要する。

カーポート、カーゲート

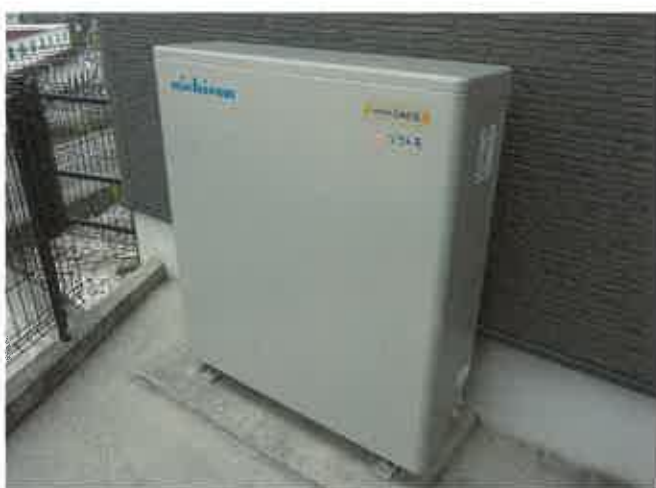
⑦

蓄電池

エ 市場性修正：建物外部に備え付けられた蓄電池及び電気自動車の充電器は、ボルト及びワッシャーによりコンクリート床面に固着されているが、取り外しのうえ運搬することも可能であり、所有権の帰属如何によっては、債権者等から当該設備の返還請求を受ける可能性もあることから、そのリスクを考慮して市場性修正を行った。

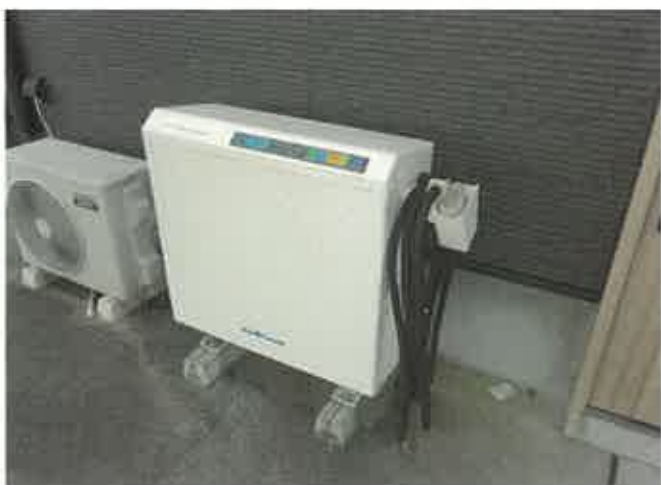
⑧

充電器

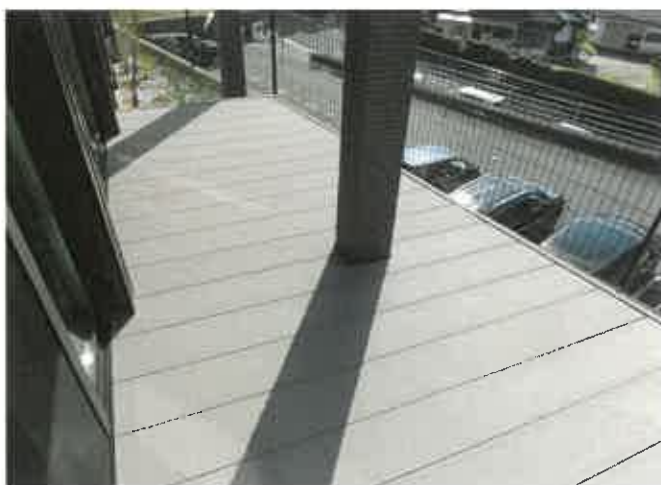
⑭

関係人の陳述等	
陳述者 (当事者等との関係)	陳述内容等
■ A (債務者兼所有者)	<p>① 本件建物は、令和7年10月以降、空き家の状態です。</p> <p>② 本件建物は、新築した以降、令和5年4月頃に増改築を行いました。具体的には、ウッドデッキのある南西側を増築し、庇部分も延長しました。また、室内も間取を変更し、内壁も拘った素材を使ってリフォームする等、かなり大規模に行いました。</p> <p>③ カーポートは、新築時に設置したのですが、カーゲートは上記増築時に設置したものです。</p> <p>④ ソーラーパネル、蓄電池及び電気自動車の充電器は、令和3年頃に前夫がローンを組んで設置しました。</p> <p>⑤ 前夫が組んだローンの返済が、現在、どのようになっているのか、私にはわかりません。今まで債権者等から、設置した設備の返還を求めるような連絡はあっていません。ちなみに前夫は、本物件が競売手続になっていることを知らないと思います。</p> <p>⑥ 隣接する土地所有者との間で境界に関する争いはありません。</p> <p>⑦ 本件建物に関して、雨漏り、シロアリといった問題はありませんし、不具合箇所もありません。シロアリについては、昨年、防除処理を行いました。</p> <p>⑧ 現在、建物内に残っているソファ及びローボードについては、搬出する予定ですが、エアコン及びカーテン類については、できれば買受人の方に引き続き利用してもらいたいと思っています。</p> <p>⑨ 本物件の南側は、かなり見晴らしが良くなっていることから、風が強い時には、かなり吹き付けますが、そうしたことを踏まえて窓にはシャッターを設置しました。</p> <p style="text-align: right;">以上</p>

ウッドデッキ

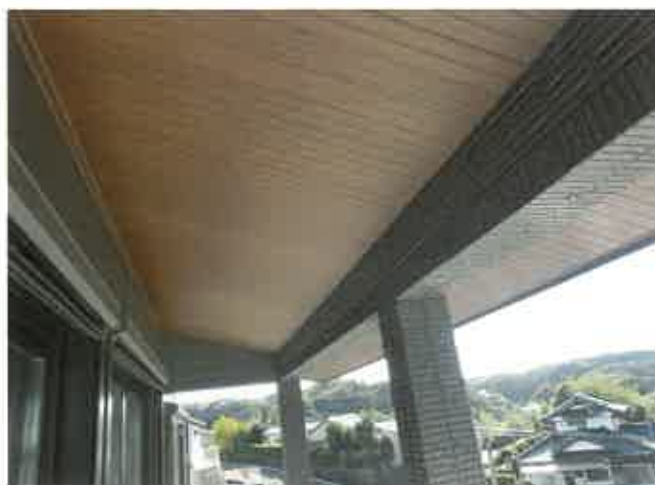
⑮

ウッドデッキ上の庇
