期 間 入 札 の 公 告

現況調査報告書

評 価 書

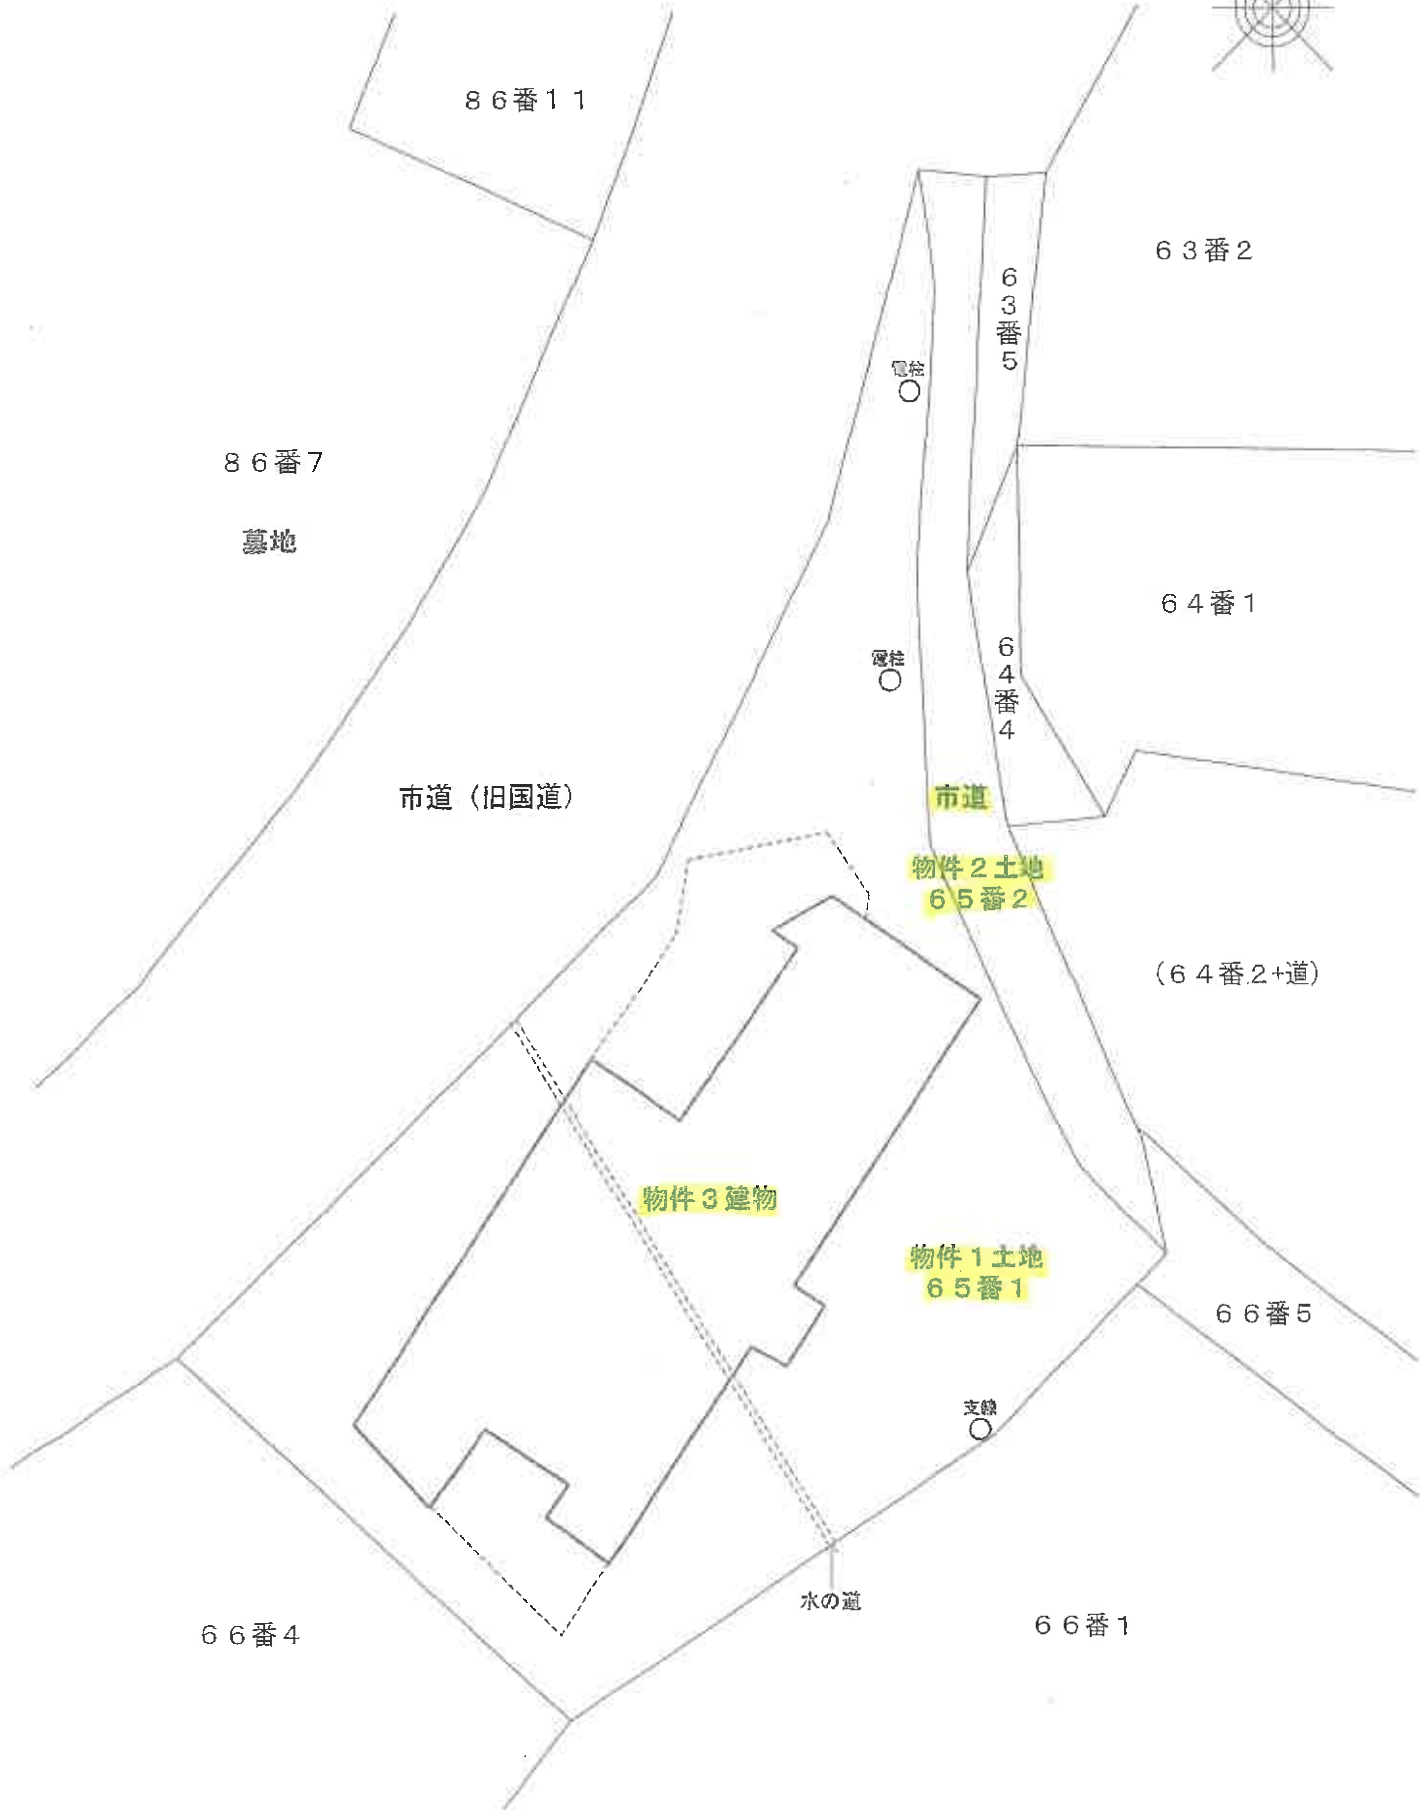
土地建物位置関係図

※ この図面は土地等の位置を概略的に表示したものであり、境界等の確定的な位置を保証するものではない。

物件1、2各土地の形状は、国土調査の結果を記載した不動産登記法第14条地図、現地概測、関係者の陳述等から、概ね、土地建物位置関係図のとおりであり、形状及び範囲は明確化されているものと思料する。

なお、同土地の境界については、石積やブロック塀等で区切られ、境界を示すプラスチック杭や金属釘が存する箇所があり、概ね判然としているものと思料する。

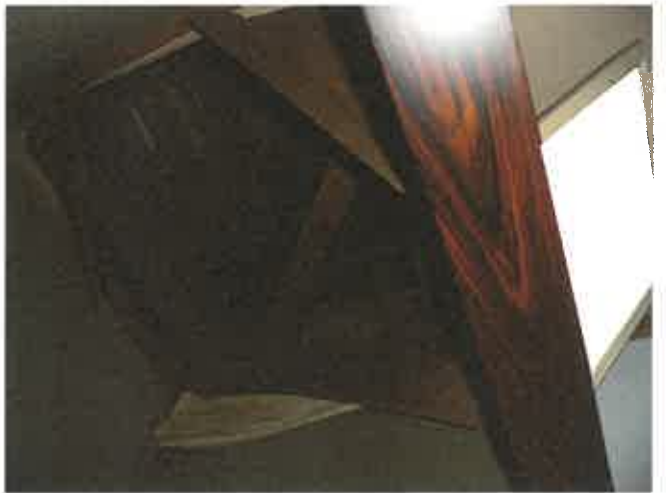
⑰

天井の損傷状況(床の間)

区 分	主である建物
建築時期及び経済的残存耐用年数	建築年月日(登記記載)：平成6年6月5日新築 経過年数：約32年 経済的残存耐用年数：0年
仕 様	構 造：木造 屋 根：瓦葺（一部スレート葺） 外 壁：サイディングボード 内 壁：プリント合板、砂壁ほか 天 井：プリント合板、ジプトーンほか 床：畳、フローリング、クッションフロアほか 設 備：電気、給排水、衛生、個別空調ほか その他：特別なものはない。
床面積（現況）	延床面積 約146.79㎡（概測）
現況用途等	階 層：2階建 現況用途：居宅・店舗 間 取 り：附属資料「間取図」のとおり
品 等	総 合：普通 使用資材：普通 施 工：普通
保守管理の状態	空家状態が継続しており、保守管理の状態は劣る。
建物の利用状況	「現況調査報告書」記載のとおり
特 記 事 項	<ol style="list-style-type: none"> 1. 評価数量については、増築部分を反映した概測数量を採用した。 2. 対象建物について、建築時期・構造・種類等の要因を踏まえ現場調査を行った結果、アスベスト等を含有する吹付け材、耐火被覆材、保温材等が使用されている可能性は低いですが、成形板等にアスベスト等が使用されている可能性は否定できない。なお、アスベスト使用の詳細については専門調査機関の分析調査を要する。 3. 物件3建物の1階は、南西側に概測約6.3㎡(用途：物置、平成20年頃増築)、北東側に概測約18.0㎡(用途：店舗、増築年月日不詳)の増築が行われている。 4. 建物内の目視調査によると、1階玄関付近及び事務室の天井面等には雨漏り跡が確認され、2階洋室の天井面は雨漏りが原因と思われる天井面の崩落が確認された。 5. 建物内部には、多数の衣類や家財道具等が残置された状態にあり、店舗部分の背後には、業務用冷蔵庫が残置されている。

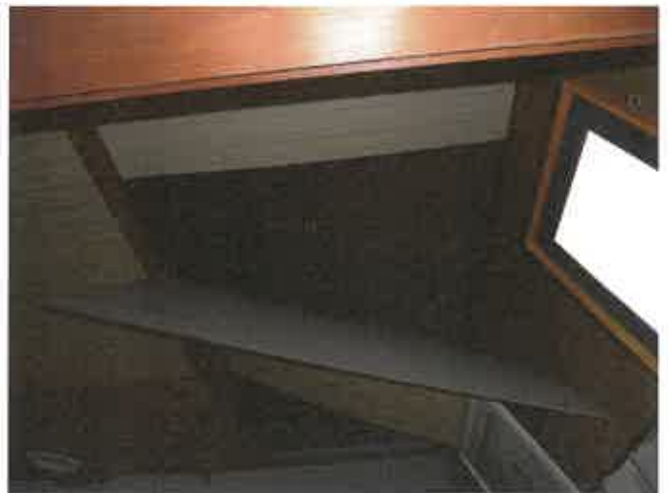
②⑨

天井の損傷状況(洋室)
