期 間 入 札 の 公 告

令和7年(ヌ)第40701号
令和7年11月25日受理
令和8年 2月 2日提出

現況調査報告書

評 価 書

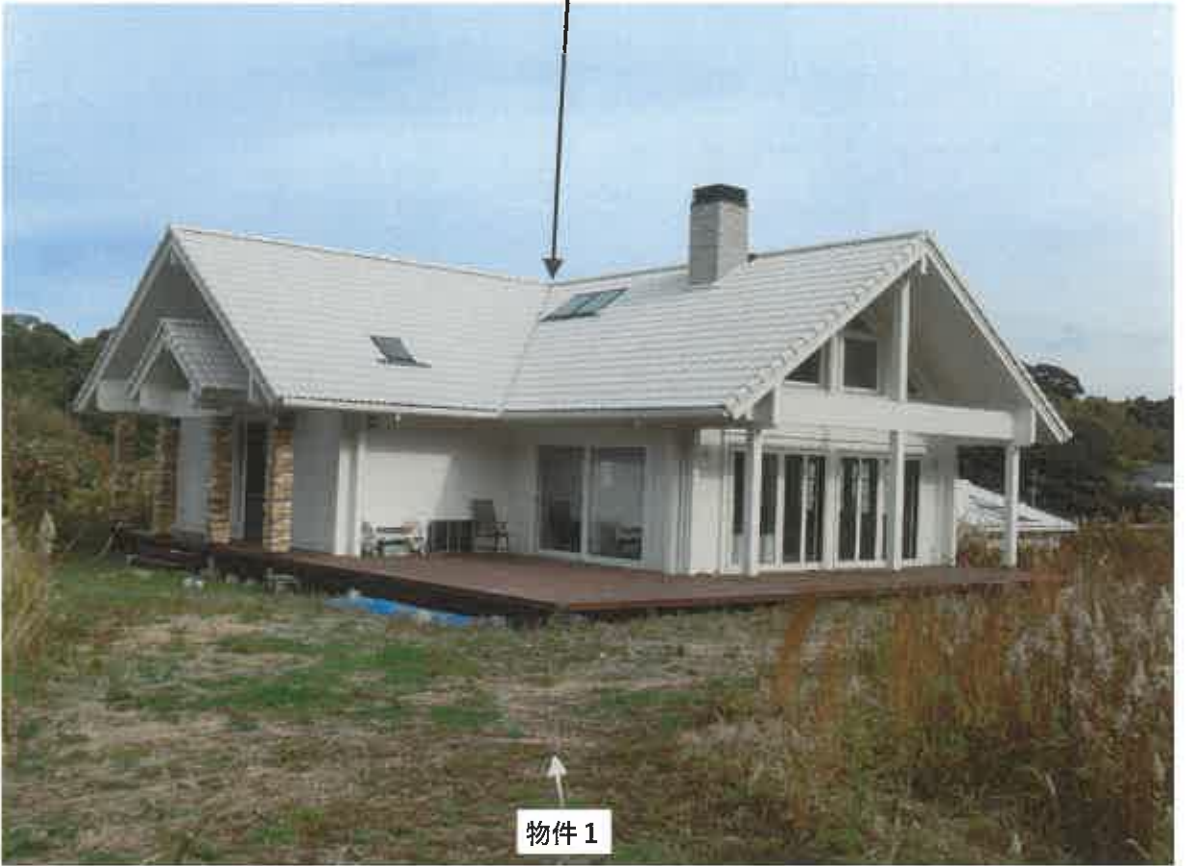
①

物件 3

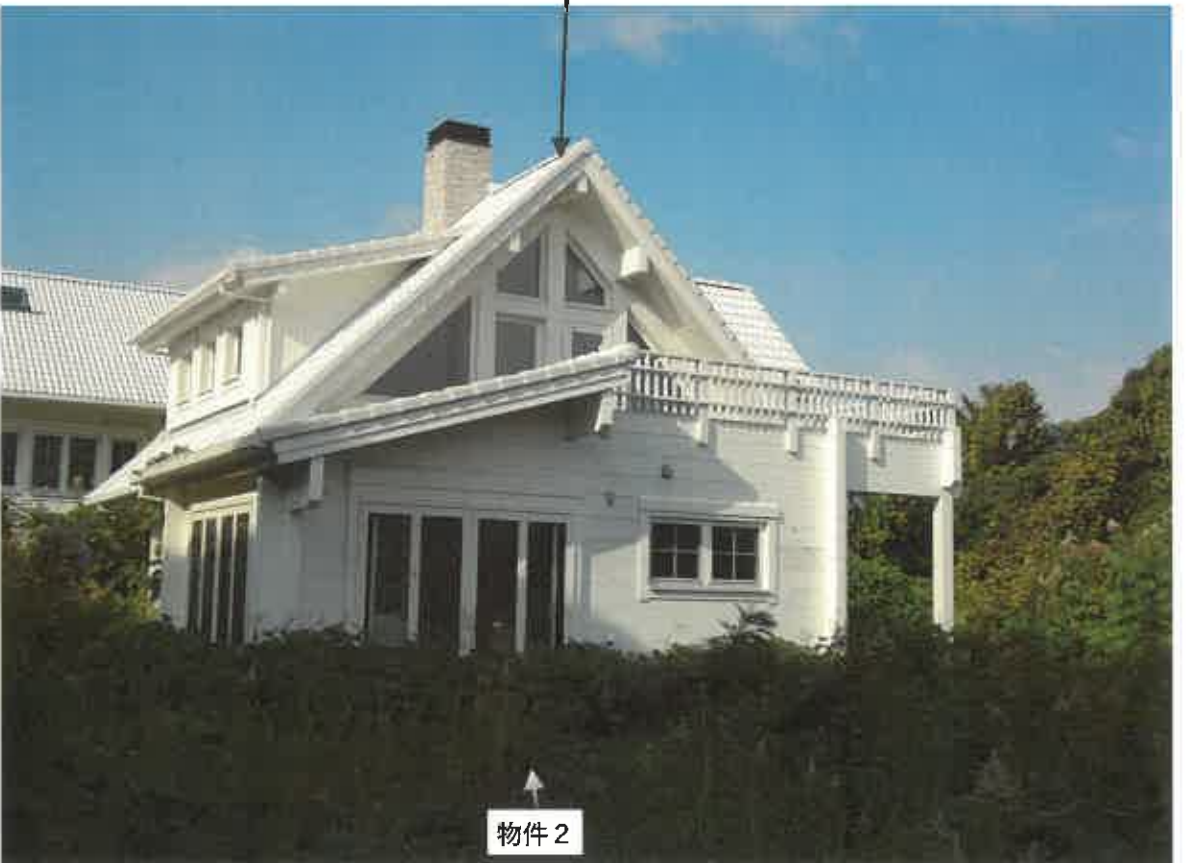
②

物件 4

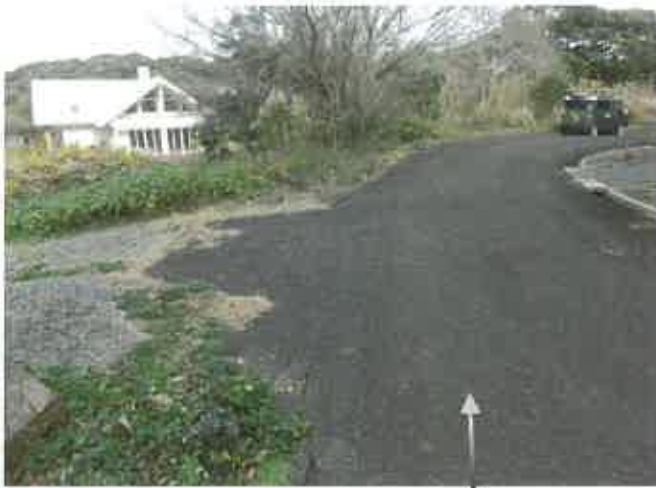
③

本件土地の北東側及び南東側は、幅員約4～5メートルの市道(石垣線)に、また、南西側は、敷地通路部分と一体となった里道に、それぞれ接面している。なお、公図上、北側は、里道に接面しているものの、現況では里道らしき道は確認できなかった。

南側の接道状況

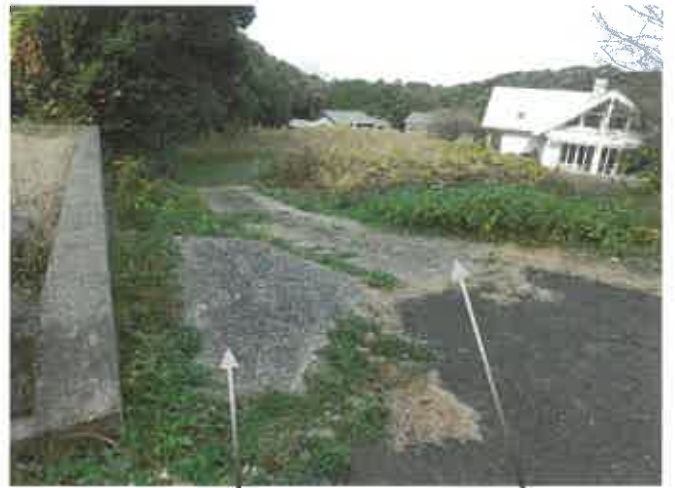
④

市道に通じる通路部分

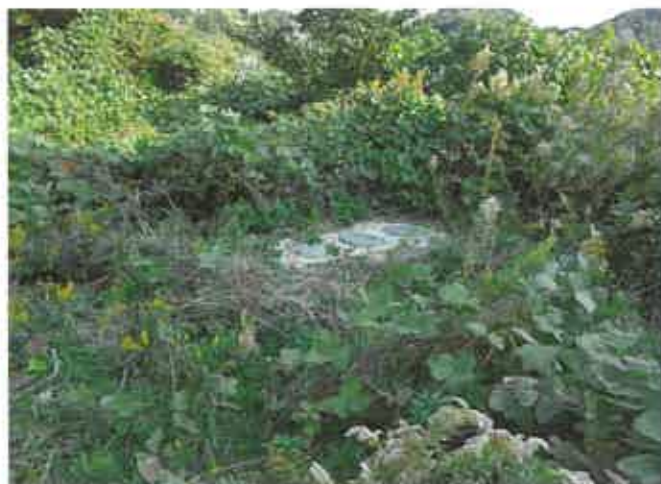
⑬

浄化槽

<p>公的セクターが管理する本管（以下、施設管という）がある事をいう。「なし」とは、目的物件を含めた周辺に施設管が配置されておらず、敷地内に引込むことが不可能な場合をいう。</p> <p>上水道は厳密には前面道路に本管は無いが、物件2の北東端付近で前面市道「石垣線」が垂直に合流する市道「菅牟田環状線」に本管がある（付属資料「土地建物位置関係図」参照）。</p> <p>ただし、この本管からどのような経路で物件1及び物件2内に引き込まれているかについては不明である。</p> <p>また、物件2上の物件4（建物）の東側に浄化槽（7人槽）が設置されており、壱岐保健所環境衛生課で確認したところ、当該浄化槽については令和4年2月9日に設置届出は行われているが、その後法定検査が行われた報告は無いとの事であるので、買受けに当たっては注意を要する。</p>
特記事項	<p>目的物件の周辺は法第14条地図が整備されており、前面道路や隣接地との境界は、雑木・雑草等により判然としない部分もあるが復元は可能である。</p> <p>上記の「画地条件」欄のとおり、建物の敷地部分以外は外構工事が行われておらず、市道から物件3（建物）の玄関に至る進入路部分は、ごく一部を除きほぼ未舗装の状態では雑草が繁茂し、更に、市道から物件4（建物）の玄関に至る進入路部分は、雑草が人の背丈ほどの高さまで茂る「荒地」の状態であり立入りに支障がある。</p> <p>外観調査、地歴調査、ヒアリング等を通じて土壌汚染の端緒を確認できなかった。</p> <p>尚、長崎県教育庁学芸文化課がホームページ上で公開する「長崎県遺跡地図」によれば、目的物件内及びその周辺は周知の埋蔵文化財包蔵地ではないが、永田触には周知の埋蔵文化財包蔵地「永田古墳群」が散在するので、土木工事等により何らかの異状を発見した場合には、壱岐市文化スポーツ振興課文化財班に連絡を要する。</p>

エ 市場性修正 : もともと需要が弱い離島内の、更に需要が乏しい農家集落地域に在って、敷地は広いが大半の部分に雑草が繁茂し外構工事が殆ど行われておらず、また建物は個性が強く一般的な市場性が期待出来ない物件であり、給水経路には不明な点があり、浄化槽も点検が行われておらず、将来買受人の負担が生ずるリスクがある事を考慮し30%の減価を行なった。

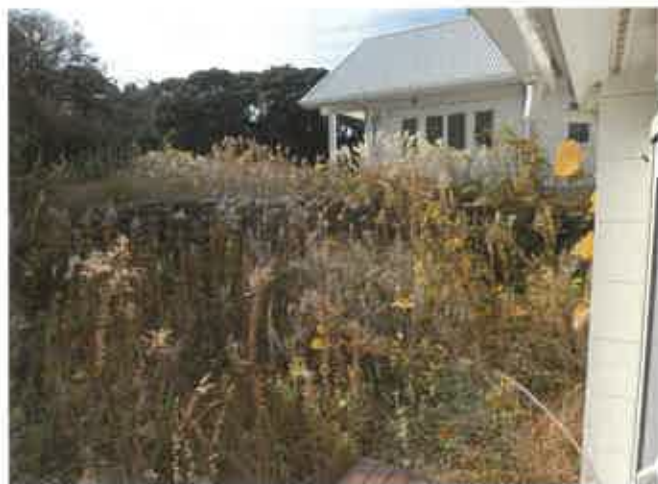
⑭

なお、本件土地は、物件3及び4建物の間付近に、東西を分けるように北から南に1.5～2メートルの高低差が見られる。

物件1 及び 2 の一体地に見られる高低差

イ 個別格差：規模 -20.0%、形状 -10.0%、土地内段差 -10.0%、一部要整地 -20.0%
以上の相乗積 -48.2%

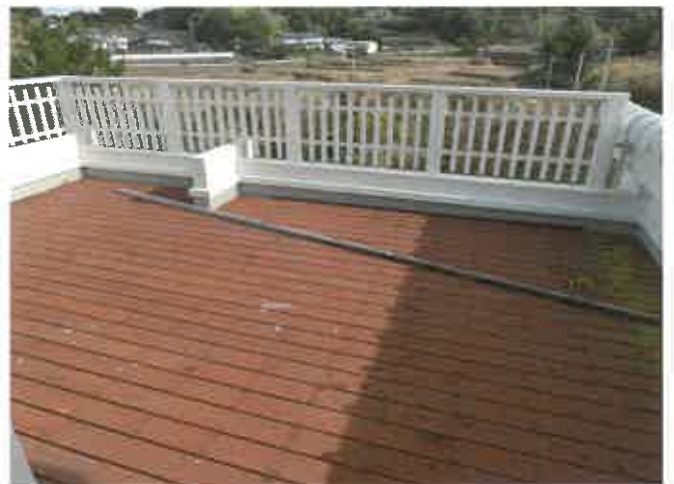
③⑥

- ・ 本件建物の周辺部は、外構工事が行われず、雑草等が繁茂した状態となっている。特に本件土地の北側境界付近は、形状等を確認するのも困難な状況になっている。
- ・ 関係人の陳述にあった、物件4建物の入口扉の開閉に問題は見られなかった。ただし、2階洋室からバルコニーに出入りする扉の開閉は、不具合が起きて開閉できない状態であった。

バルコニー
