期 間 入 札 の 公 告

現況調査報告書

評 価 書

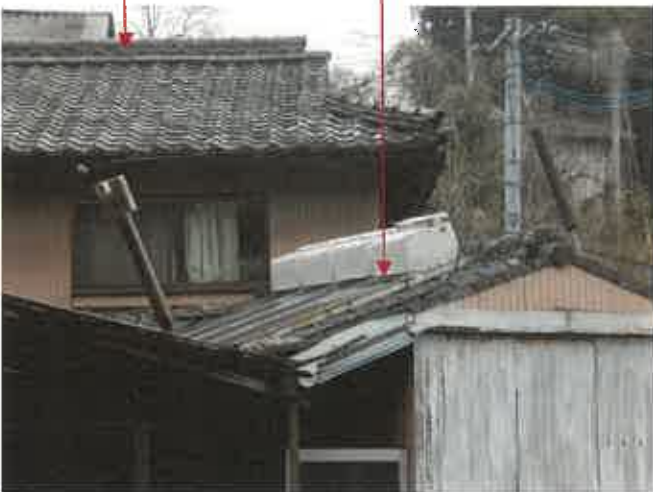
⑩

物件3 太陽熱温水器の固着状況

- (1) 土地建物位置関係図における物件の所在及び写真における指示先の物件の所在は、おおよその位置を示したものである。
- (2) 写真のとおり、物件3建物の屋根上は債務者が所有する太陽熱温水器は設置されているが、同屋根に固着しており、かつ、分離復旧させる場合は著しく社会経済上の不利益を招くため、物件3建物に附合しているものと思料する。
- (3) 土地建物位置関係図のとおり存する居宅(未登記目的外建物2)及び物置(未登記目的外建物3)については、所有者要件、建物登記要件を具備するものの、物件3建物との場所的及び利用関係から、目的外建物であると思料する。

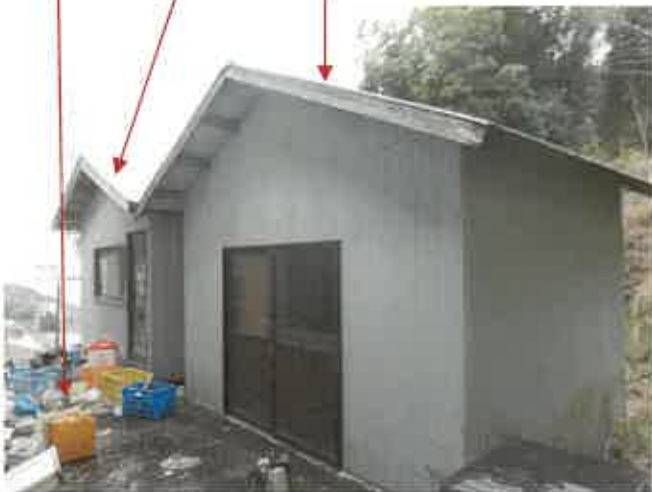
⑪

物件2 未登記② 未登記③

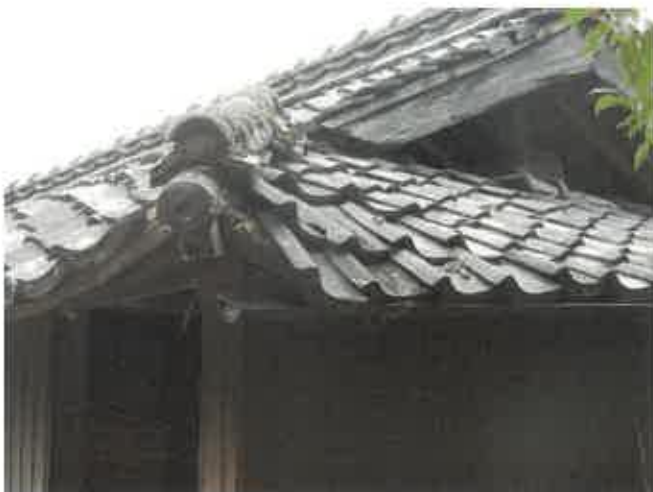
㉒

屋根の損傷状況
