## 期 間 入 札 の 公 告

- 3 所 在 対馬市美津島町根緒字根緒原陽 6 5 番地  
 家屋 番号 6 5 番  
 種 類 居宅・店舗  
 構 造 木造瓦葺2階建  
 床 面 積 1階 9 3 . 9 2 平方メートル  
           2階 2 8 . 5 7 平方メートル  
 (現況)  
 床 面 積 1階 約1 1 8 . 2 2 平方メートル  
           2階 2 8 . 5 7 平方メートル

# 現況調査報告書

## 評 価 書

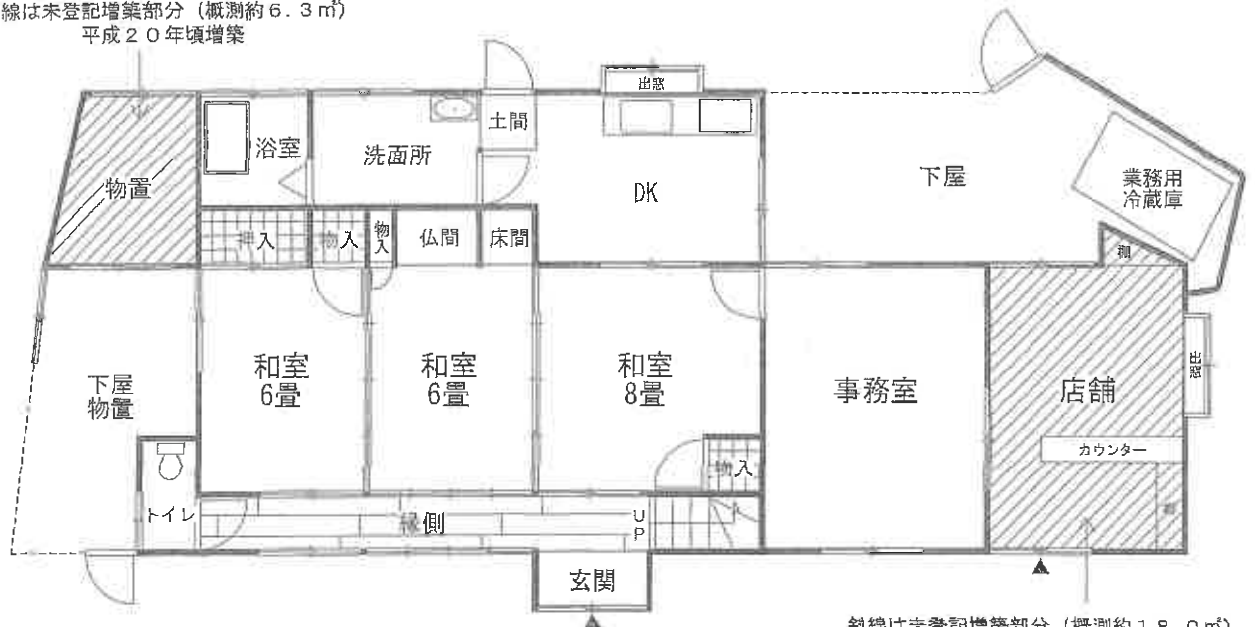
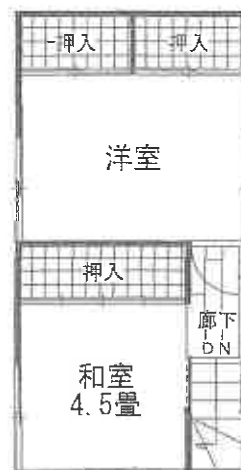
# 間 取 図

物件3建物については、建物図面が具備されているものの、間取図及び写真に示すとおり、同建物の1階南西側及び北東側部分には、未登記増築部分(約24.3㎡)があり、南西側部分は平成20年頃に、北東側部分についてはそれ以前に増築されており、その時期は不明であると思料する。

斜線は未登記増築部分（概測約 6.3 m<sup>2</sup>）  
平成 20 年頃増築

斜線は未登記増築部分（概測約 18.0 m<sup>2</sup>）  
増築年月日不詳

| 番号 | 所在等 | 登記 | 現況 |
|---|---|---|---|
| 3 | <p>物件3建物の1階は、南西側に概測約6.3㎡(用途：物置、平成20年頃増築)、北東側に概測約18.0㎡(用途：店舗、増築年月日不詳)の増築が行われており、現況は登記床面積及び建物図面の形状と異なることから、現地調査時の概測結果を踏まえ、上記概測数量146.79㎡をもって採用数量とした（2カ所の増築部分及び増築床面積については間取図参照）。</p> | | |

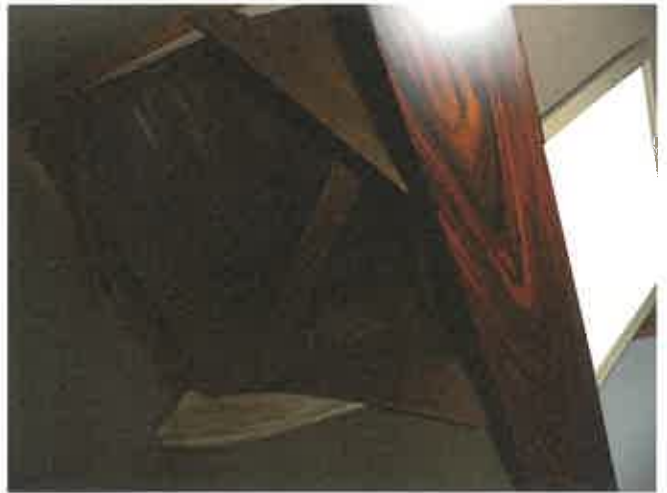
⑰

天井の損傷状況(床の間)

| 区 分 | 主である建物 |
|---|---|
| 特 記 事 項 | <p>1. 評価数量については、増築部分を反映した概測数量を採用した。</p> <p>2. 対象建物について、建築時期・構造・種類等の要因を踏まえ現場調査を行った結果、アスベスト等を含有する吹付け材、耐火被覆材、保温材等が使用されている可能性は低い、成形板等にアスベスト等が使用されている可能性は否定できない。なお、アスベスト使用の詳細については専門調査機関の分析調査を要する。</p> <p>3. 物件3建物の1階は、南西側に概測約6.3㎡（用途：物置、平成20年頃増築）、北東側に概測約18.0㎡（用途：店舗、増築年月日不詳）の増築が行われている。</p> <p>4. 建物内の目視調査によると、1階玄関付近及び事務室の天井面等には雨漏り跡が確認され、2階洋室の天井面は雨漏りが原因と思われる天井面の崩落が確認された。</p> <p>5. 建物内部には、多数の衣類や家財道具等が残置された状態にあり、店舗部分の背後には、業務用冷蔵庫が残置されている。</p> |

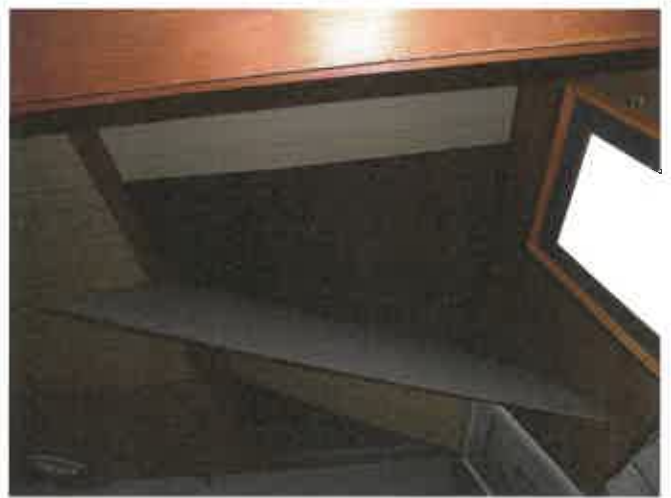
②⑨

天井の損傷状況(洋室)
