## 期 間 入 札 の 公 告

- 1 所 在 南島原市南有馬町己字中川原  
 地 番 8 6 番 1  
 地 目 宅地  
 地 積 7 1 4. 7 9 平方メートル

# 現況調査報告書

## 評 価 書

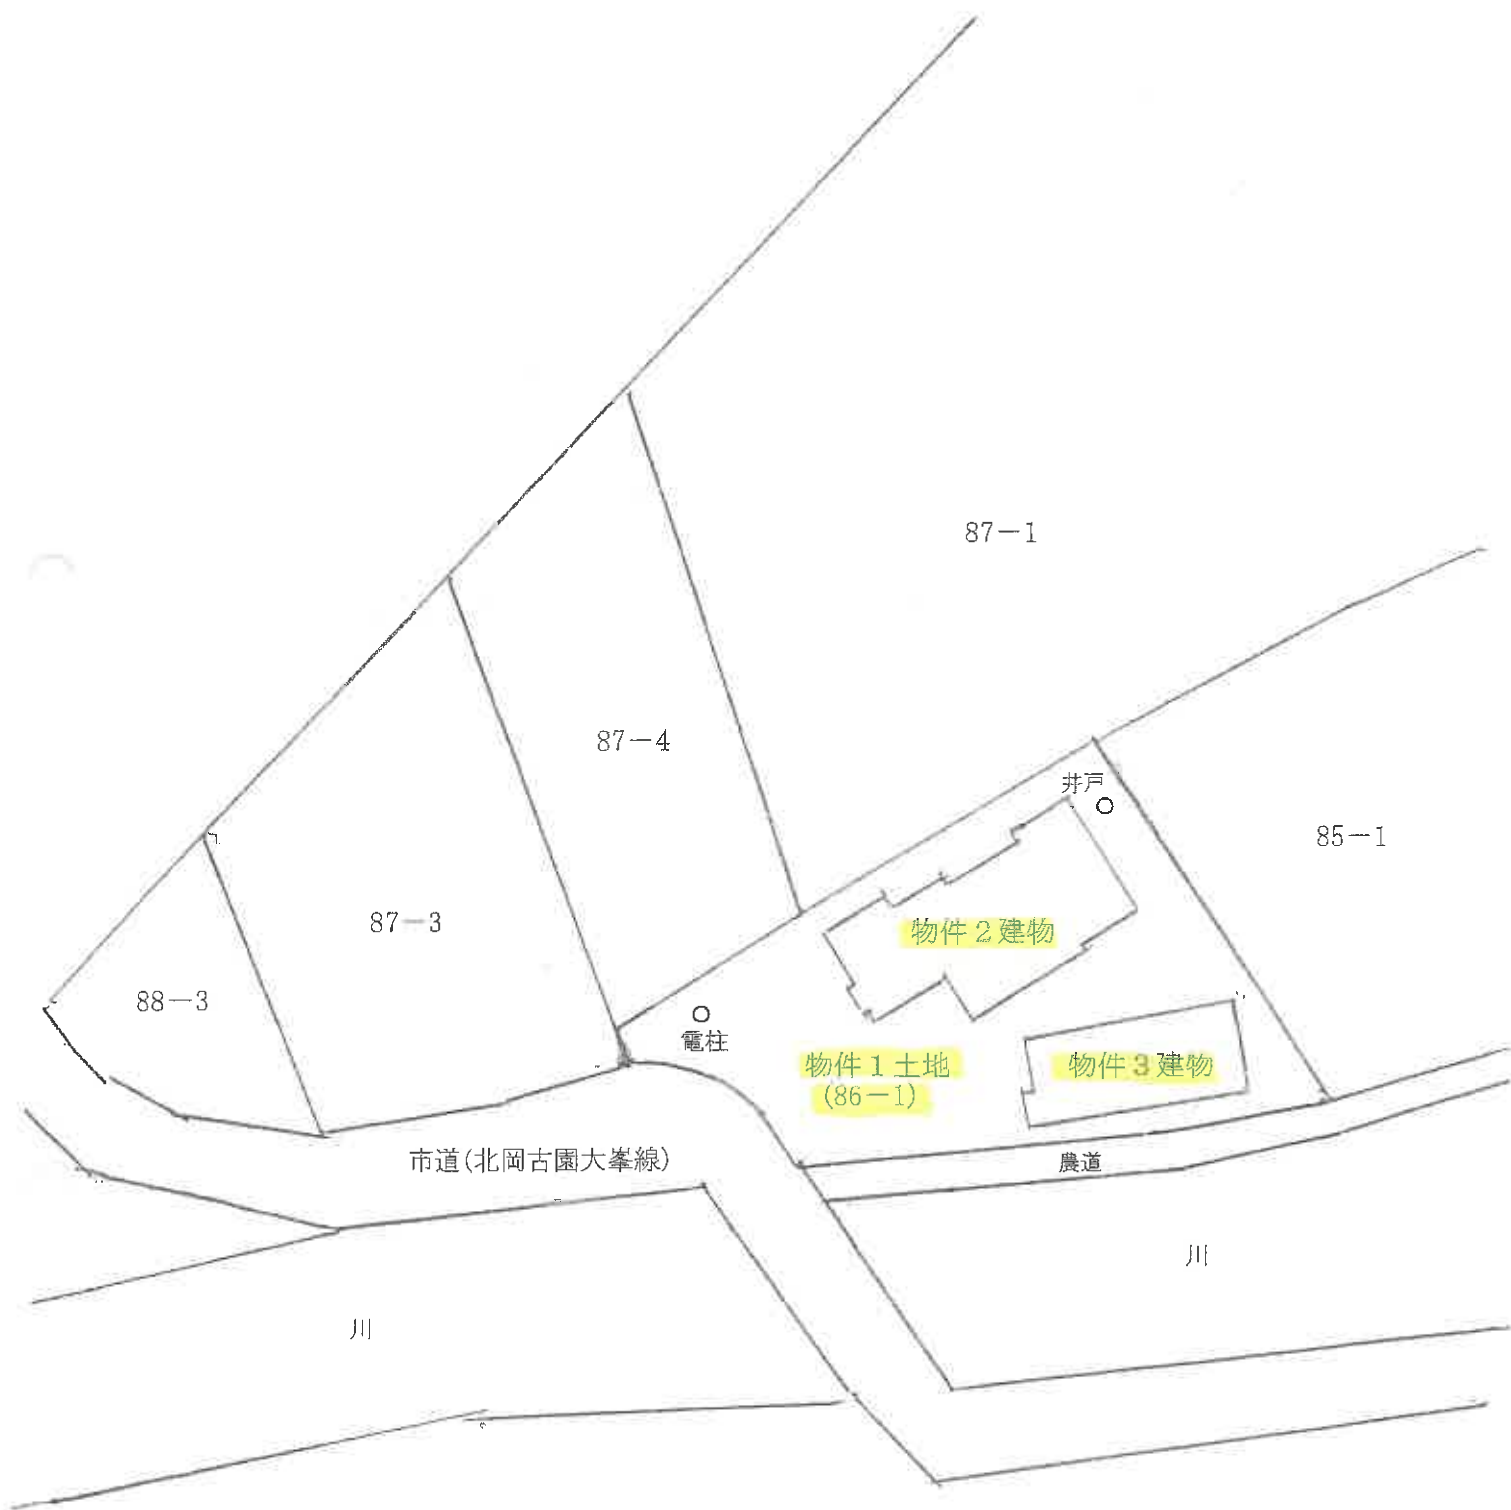
# 土地建物位置関係図

| そ の 他 の 事 項 | 下記建物の外、物件3建物が存する。土地建物位置関係図のとおり、井戸、電柱(PT)が存する | | | |

※ この図面は建物等の位置関係を概略的に表示したものであり、境界等の確定的な位置を保証するものではない。

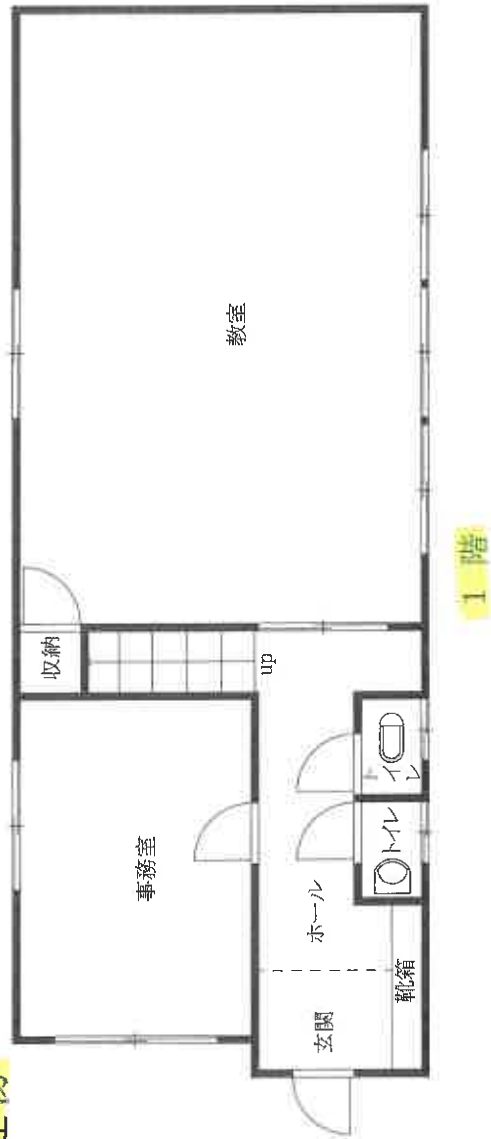
# 間取図

## 物件3建物

※ 間取りの配置等を概略的に表示したものである。

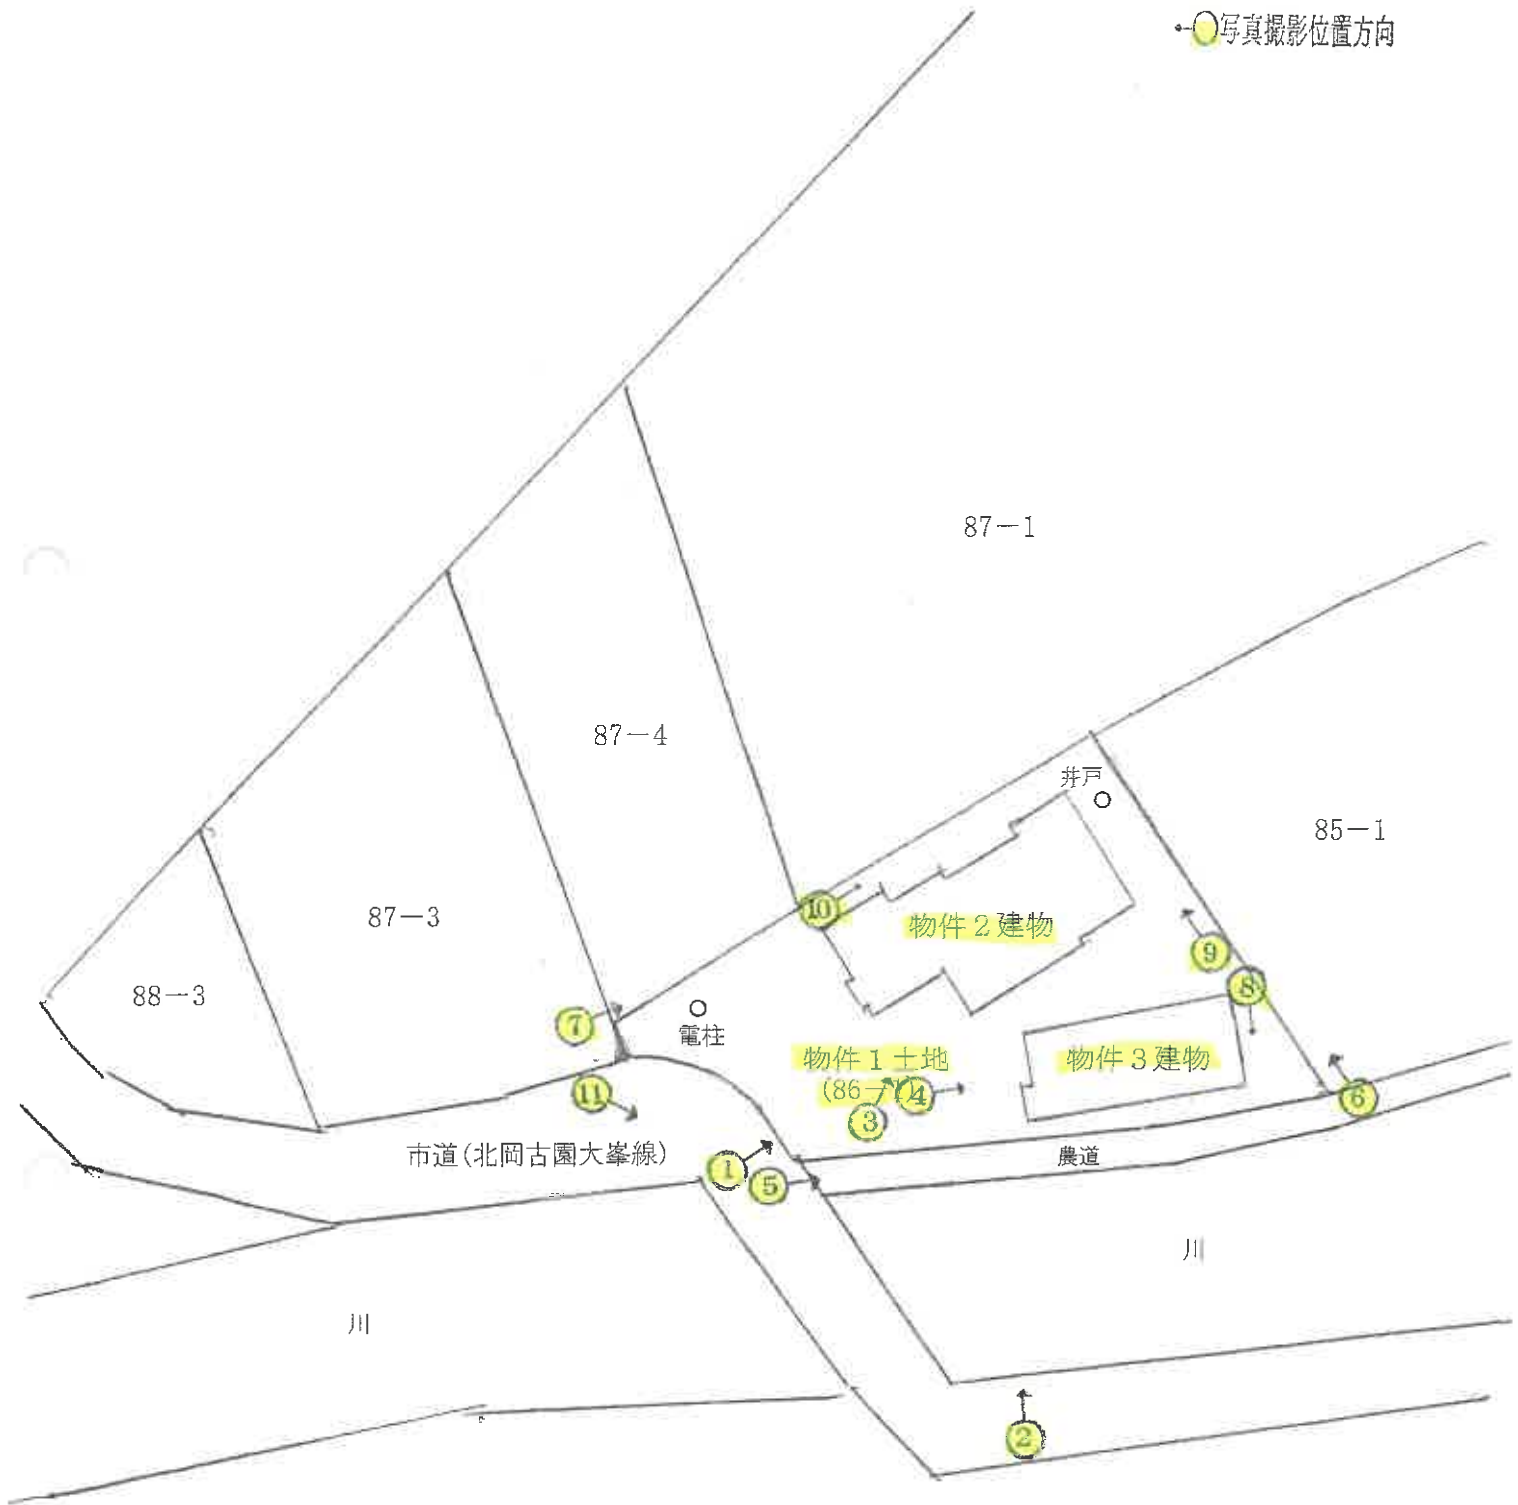
# 土地建物位置関係図

● 写真撮影位置方向

※ この図面は建物等の位置関係を概略的に表示したものであり、境界等の確定的な位置を保証するものではない。

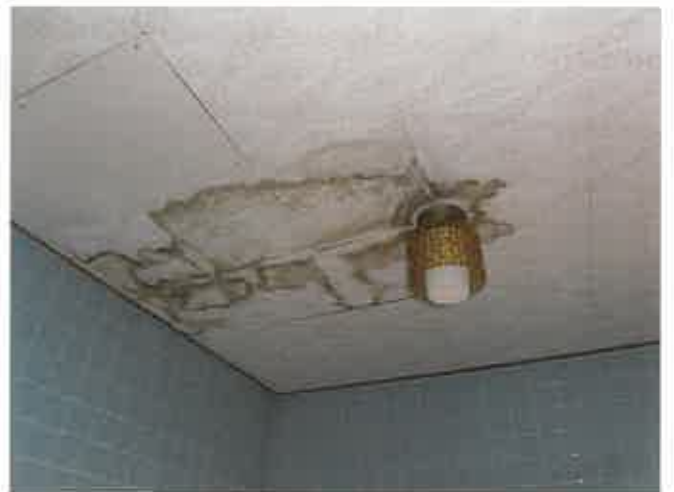
②9

| 関係人の陳述等 | |
|---|---|
| ■ A<br>(債務者兼所有者) | <p>① 物件2建物には、台所や洗面所に台風や風向きにより雨漏りする箇所があり、経年劣化等により、床がぶかぶかする箇所があります。</p> <p>② 土地建物位置関係図のとおり存する井戸は、利用できない状況です。</p> <p>③ 物件3建物内には、コピー機等のリース物件はありません。</p> |

雨漏り痕の状況(洗面所の天井)

| 区 分 | 主である建物 |
|---|---|
| 保守管理の状態 | 劣る。床の軋みが数箇所ある外、洗面所、DKの天井に雨漏りが原因と推測される染みがみられる。 |
