## 期 間 入 札 の 公 告

2 所 在 南島原市南有馬町乙字中組 1 1 0 8 番地  
 家屋 番号 1 1 0 8 番  
 種 類 店舗・居宅  
 構 造 木造瓦葺 2 階建  
 床 面 積 1 階 8 6 . 2 3 平方メートル  
 2 階 6 5 . 4 3 平方メートル

## 現況調査報告書

## 評 価 書

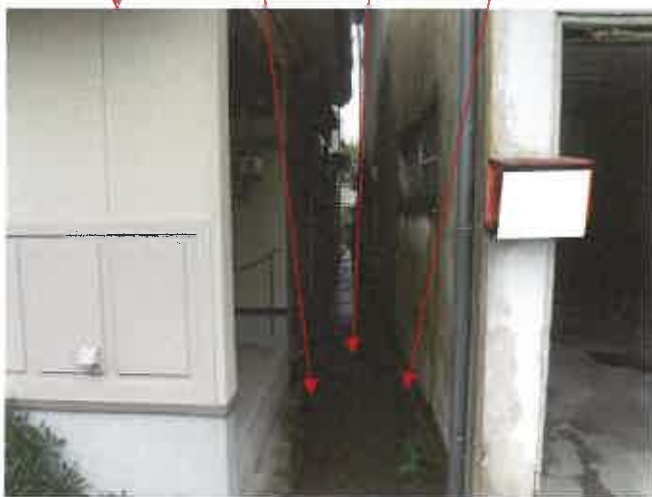
④

物件 2 主 物件 1 水路 隣地 1109-3

| 接 面 道 路 の<br>状 況 等 | 北東側で幅員約4m程度のアスファルト舗装された市道大江線に概ね等高に接する。北西側で幅員約0.4m前後の水路(南島原市が管理する法定外公共物)に接する。当該水路には鉄製の蓋が設置されており、物件2の裏玄関に至る通路として利用している模様である。当該蓋は老朽化し、穴が開いている状況であり、通行は危険である。南島原市における調査によると水路の占用許可は得ていない模様(旧町時代に許可を受けた可能性は否定できないが現時点で市に占用許可の申請や使用料の納付はない。蓋も市の管理ではない。)である(「土地建物位置関係図」参照)。 | |

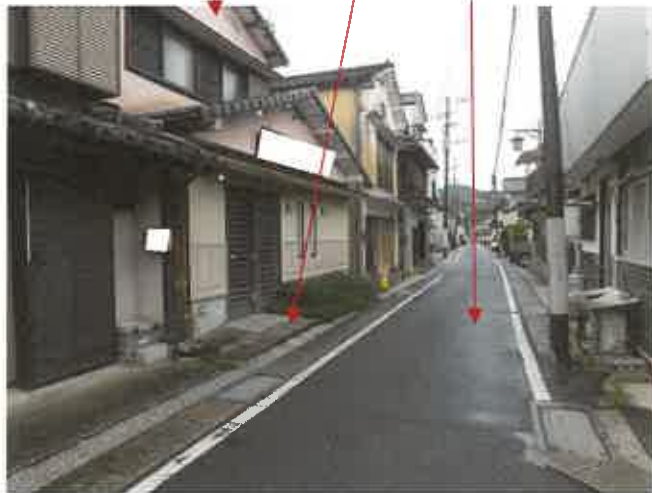
⑩

物件1土地は、その北東側に市道(南島原市役所建築課における調査の結果)が接面している。

物件 2 主 物件 1 市道

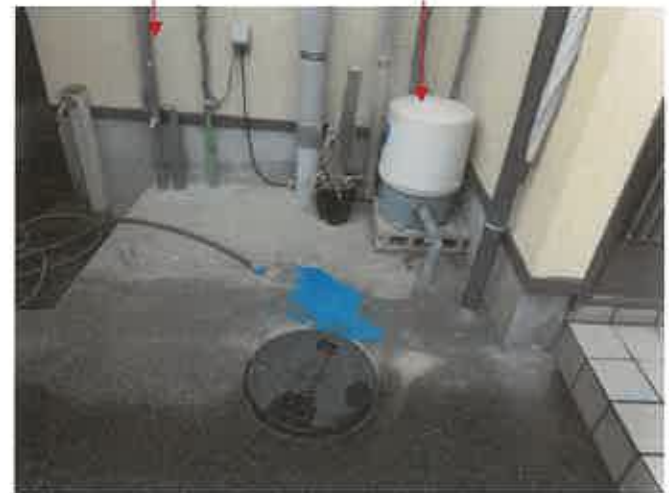
⑪

| 関係人の陳述等 | |
|---|---|
| ■ A<br>(債務者兼所有者) | <p>① 物件1土地は、物件2建物の敷地として利用しており、物件1土地の形状は、不動産登記法第14条地図のとおりです。<br/> なお、物件1土地と隣接地とは市道や隣家や当家の石積み、水路で区切られており、境界については、隣接地各所有者との間に争いはありません。</p> <p>② 物件1土地上及び物件2建物内に、私及び家族以外の者の所有物はありません。</p> <p>③ 物件2建物には、雨漏りや白アリ被害等、建物の不具合はありません。</p> <p>④ 物件1土地の北西側に位置する水路の占用については、私が平成17年に建物の増改築をした際には許可申請を行っていませんので、占用許可を得ているかどうかはわかりません。<br/> なお、水路上に設置した歩道状の鉄板は、私の所有物です。</p> <p>⑤ 土地建物位置関係図のとおり物件2建物内に井戸や、写真のとおり裏玄関付近にポンプを設置していますが、利用できる状態です。</p> |

物件 2 主 井戸用ポンプ

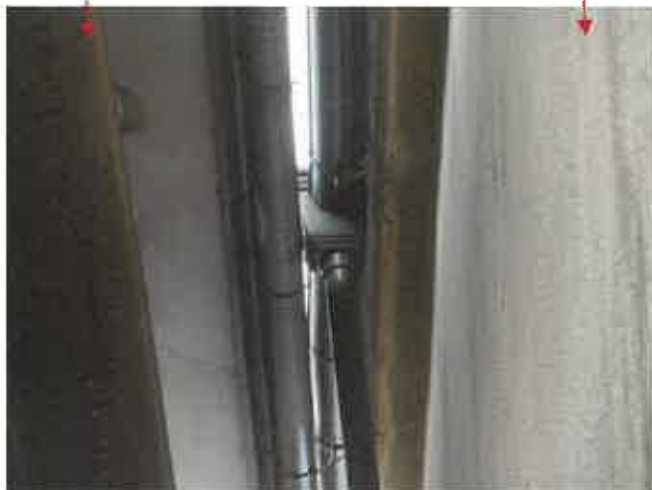
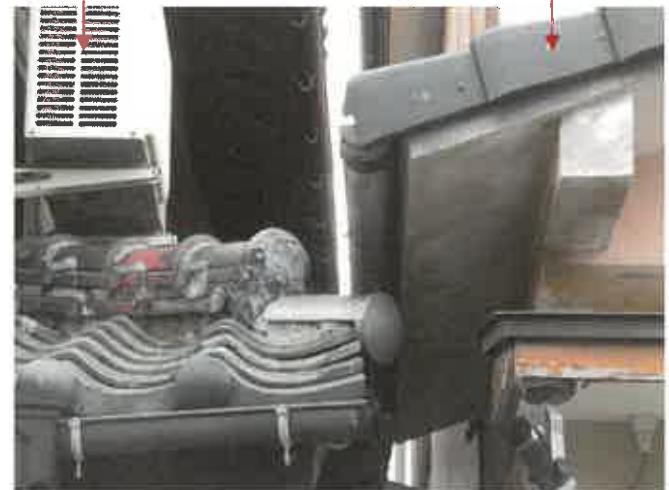
⑫

- (1) 土地建物位置関係図における物件の所在及び写真における指示先の物件の所在は、おおよその位置を示したものである。
- (2) 写真⑫⑬のとおり、隣地建物の軒と物件2建物の軒が、相互にはみ出している可能性があるものと思料する。

物件 2 主 軒が重なった状況 隣地建物

隣地建物 軒が重なった状況 物件 2 主

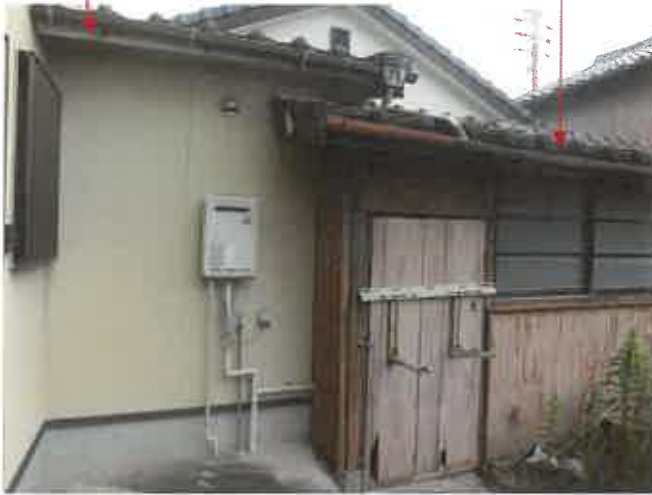
⑭

物件2主 両建物の接合状況 物件2符1
