## 期 間 入 札 の 公 告

# 現況調査報告書

# 土地建物位置関係図

評 価 書

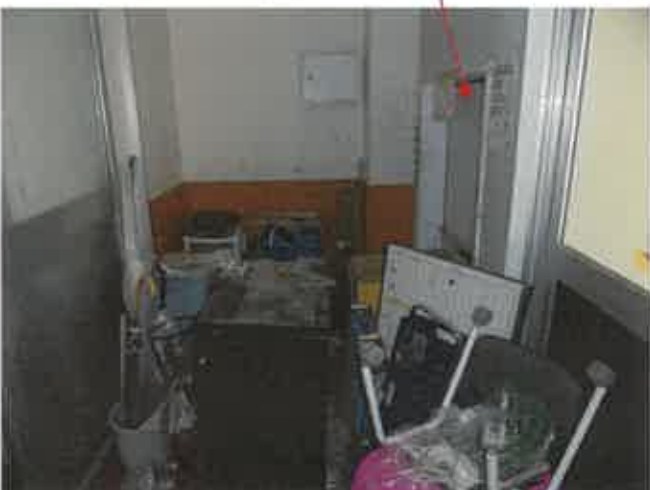
⑱

| 関係人の陳述等 | |
|---|---|
| ■ B<br>(債務者兼所有者会社役員の妻) | <p>① 物件3建物は、店舗や居宅として利用していましたが、令和6年8月末で廃業し、現在はいずれも空き店舗や空き家状態で、他に占有者はなく、物件1、2各土地及び物件3建物の一部たりとも第三者との間に貸借関係はありません。</p> <p>② 物件1、2各土地の形状等については、よくわかりません。</p> <p>③ 物件3建物の西側に存するダムウェーターの個所は、同建物を取得した際には既に存していましたので、その築造時期はわかりません。</p> |

ダムウェーター

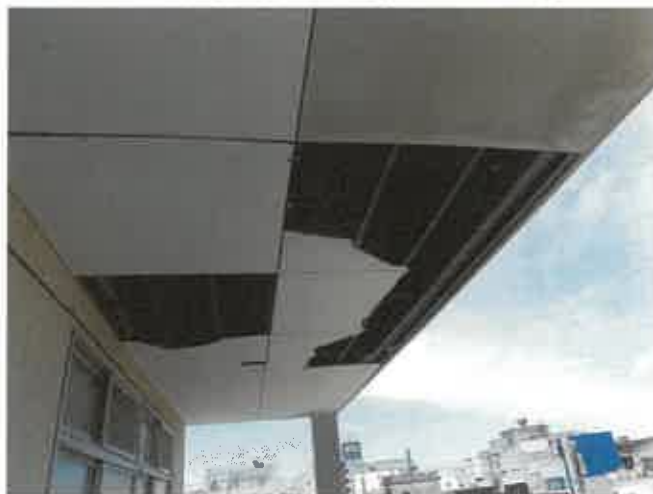
③③

天板の損傷状況(バルコニー)
