## 期 間 入 札 の 公 告

| | 構 造 | 木造セメント瓦葺 2 階建 |

## 現況調査報告書

## 評 価 書

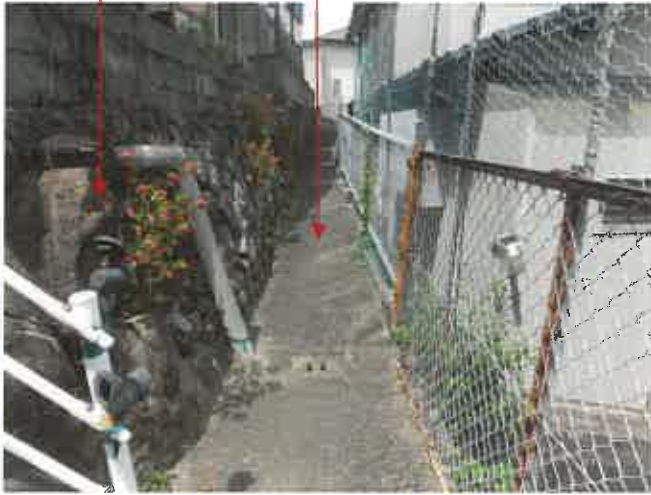
④

なお、南東側の私道(326番6土地)及び326番1土地の利用については、各土地所有者と協議が必要になるため、特に注意を要するものと思料する。

物件 1      通路 (326-6)

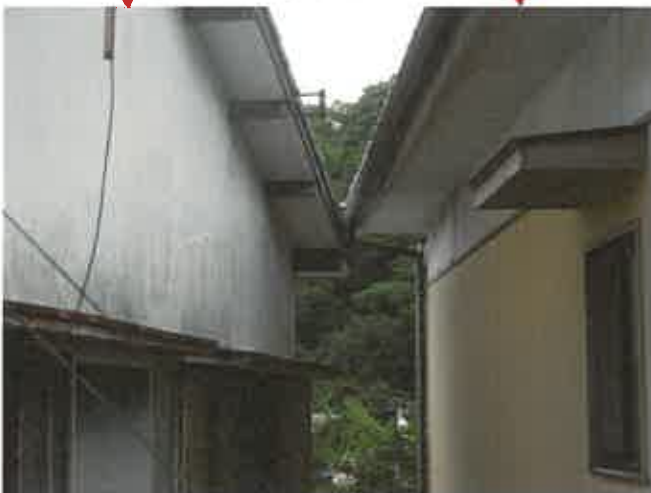
⑭

(3) 写真④のとおり、隣地326番4土地上の建物の軒と物件2建物の軒が、相互に越境している可能性がある。

物件2 軒の近接状況 隣地建物

| 特 記 事 項 | <p>南西側隣接地（326 番 4）に存する建物と本件建物の軒どうしが相互に越境している可能性がある。</p> |

エ 市場性修正：私道通行の協議負担、建物の軒の越境の可能性等による市場性の減退を考慮。

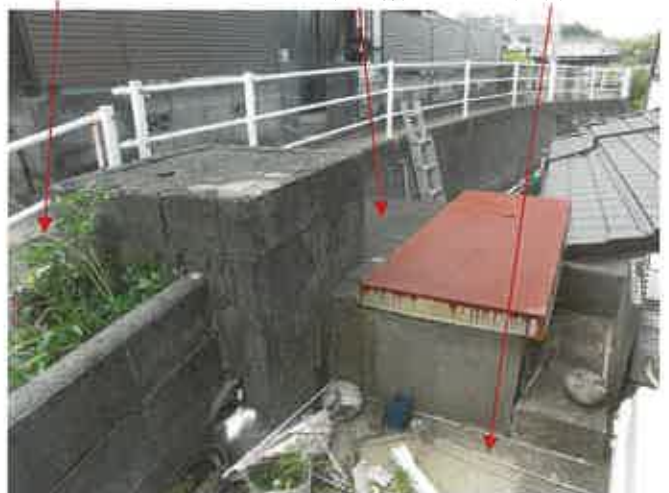
⑮

市道 貯水槽 物件1

| 土 地 の 利 用<br>状 況 等 | 物件 2（建物）の敷地として利用されている。敷地内の北端にコンクリートブロック造の構築物が存する。近隣住人によると水道が整備される前は貯水槽と使用していたが整備後は使用されていないとのことであった。また長崎市所有の構築物ではないとのこと。 | |

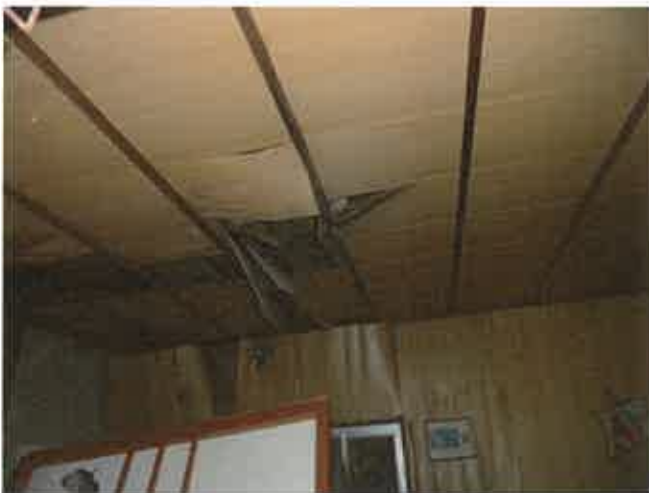
②6

天井の損傷状況(和室)

| 保守管理の状態 | <p>床が撓んでいる箇所が複数あり、天井板が剥がれている箇所や建具等が破損している箇所も複数あった。また 1 階の外壁が一部損傷している。各部屋とも汚れが目立ち、保守管理の状態は極端に劣ると判断した。</p> |
