期 間 入 札 の 公 告

長崎地方裁判所佐世保支部

現況調査報告書

評 価 書

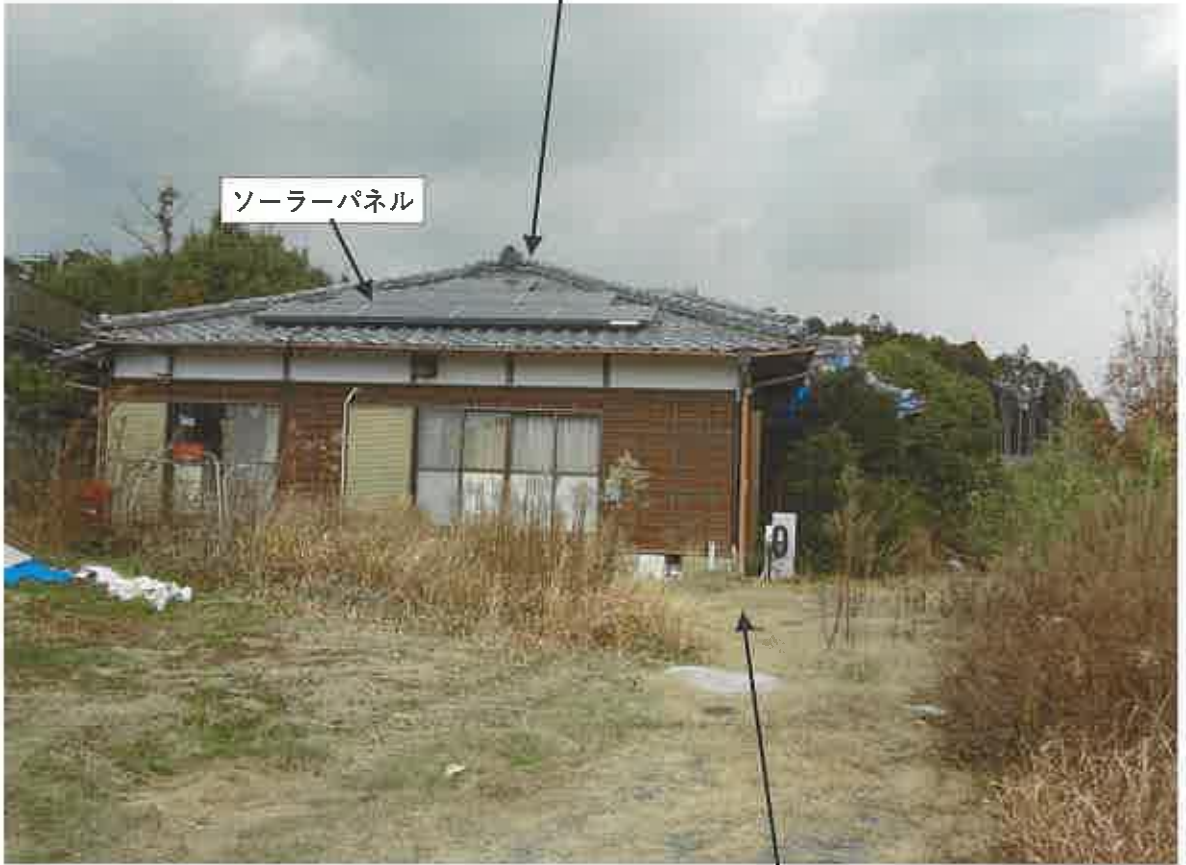
①

ソーラーパネル

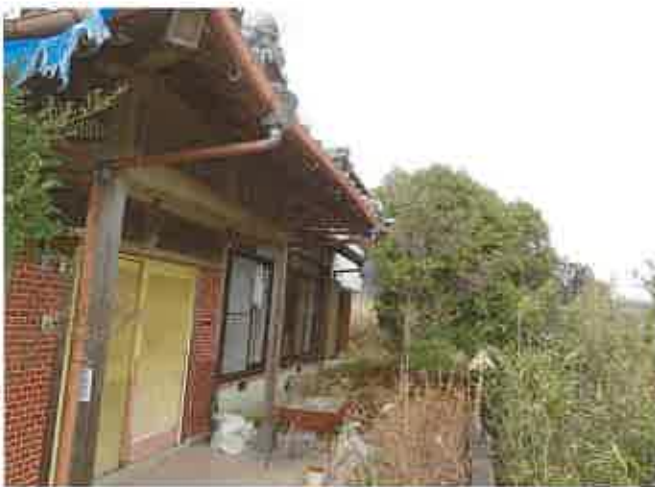
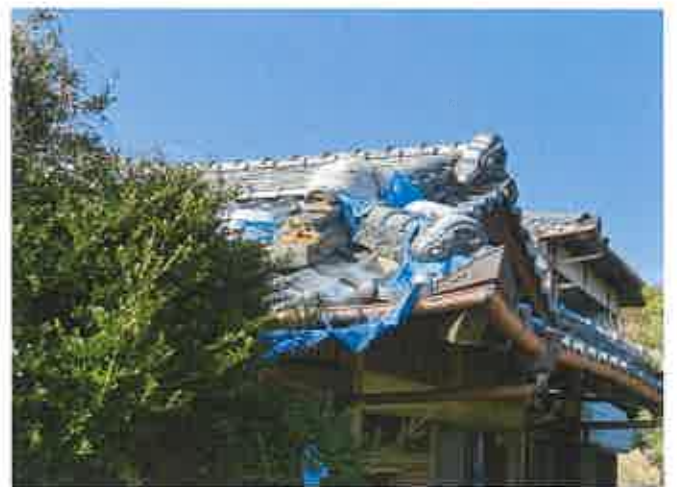
③

- ・ 本件土地の南東側の一部は, 長崎県の埋蔵文化財包蔵地(狩立B遺跡)に指定されており, 今後, その指定された範囲内で土木工事等の開発行為を実施する場合は, 文化財保護法により, 開発届出等が必要になることから注意を要する(詳細は, 市町文化財担当部局或いは長崎県教育委員会学芸文化課に確認すること。)
- ・ 本件建物の東側に張り出した玄関部分の屋根は, 添付した写真③のとおり, 瓦の一部が落下する等の損傷が見られ, 同所に対応するように建物内部でも雨漏りの症状が見られることから, 早急に修繕を行う必要があるものと思料する。
- ・ 本件土地の南側で接する里道及び私有地で形成される通路部分は, 複数の所有者の土地で形成されており, 現状では, その通行に関して, 問題が生じているといった情報には接しなかったものの, 通行地役権の設定等通行に関する取り決めがないことから, 将来的には問題が生じないとも言えず, 注意を要する。
- ・ 本物件に設置されたソーラーパネル及び充電設備に関しては, 契約内容が確認できないことから, その設置時期を含めて詳細は不明である。なお, 仮に分割払いで設置され, その返済が滞っていた場合は, 所有権留保特約により, 対象設備の返還を求められる可能性があることから, 注意を要する。
- ・ 本件土地にある洗い場は, 土地との接合状況から, 土地の定着物と判断した。

屋根瓦の損傷状況

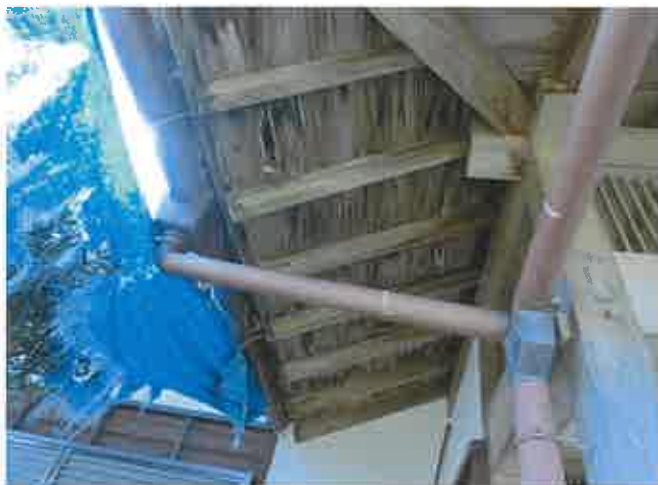
④

雨漏り跡

区分	主である建物
建築時期及び 経済的残存耐 用年数	建築年月日(登記記載)：昭和63年9月25日 新築 経過年数(新築時から)：38年 経済的残存耐用年数：ほぼ満了
仕様	構造 木造 屋根 瓦葺 外壁 板張り等 内壁 ビニールクロス貼り、漆喰等 天井 ビニールシート貼り、板張り等 床 フローリング、畳等 設備 電気設備(太陽光発電システム、電気自動車の充電設備を含む)、水道設備、衛生設備(浴槽、水洗便所)、等。ガス設備は撤去済みと思われる。 その他 ベランダ等
床面積(現況)	(1)現況の床面積 「第3 目的物件」記載のとおり。 (2)増改築について 増築年月日(登記記載)：平成6年4月10日 増築 北側の2階建の部分を中心に増築されている。 ※閉鎖登記簿による増築前の建物 木造セメント瓦葺、128.48 m ² 、居宅
現況用途等	現況用途 居宅 間取り 6LDK+物置・納戸付 (附属資料「間取図」のとおり)
品等	中位
保守管理の状 態	やや劣る ※シロアリ被害は特にみられない。玄関部分の屋根瓦の一部 が落下する等の損傷がみられることから、雨漏りの症状が あることが伺える。補修・修繕の必要性が認められる。 詳細は、執行官の「現況調査報告書」のとおりである。
建物の利用状 況	現在空家。詳細は、執行官の「現況調査報告書」のとおりで ある。

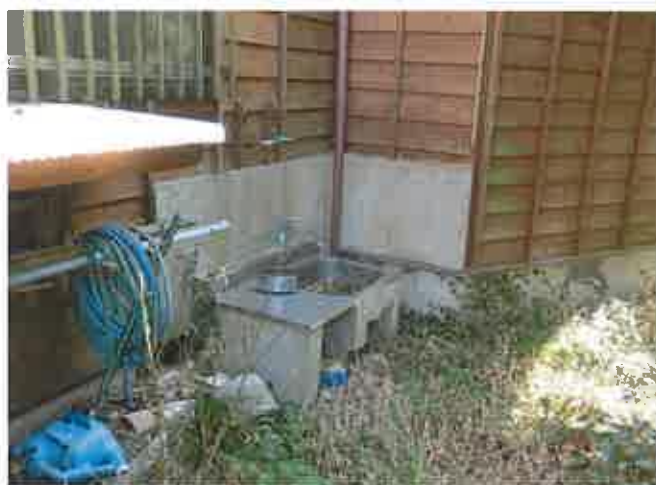
⑦

洗い場

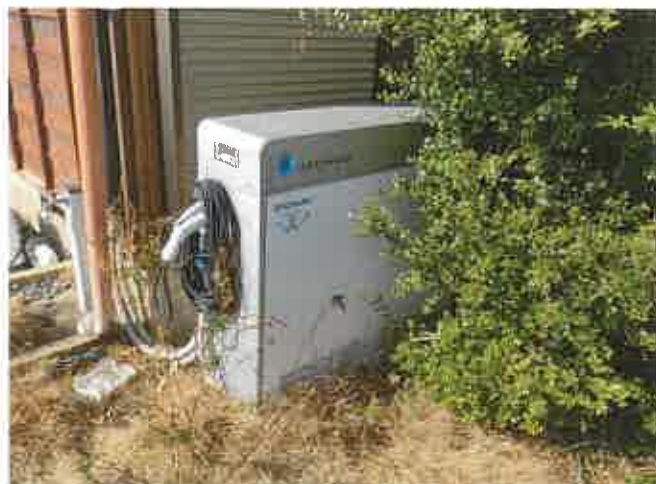
⑨

充電設備

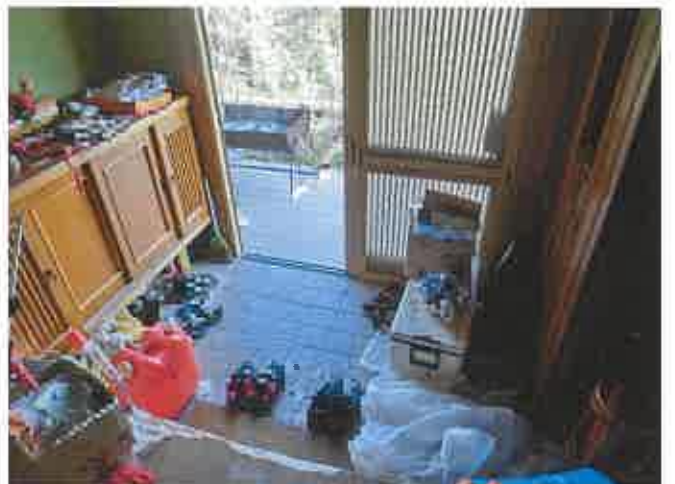
⑭

玄関の雨漏り箇所

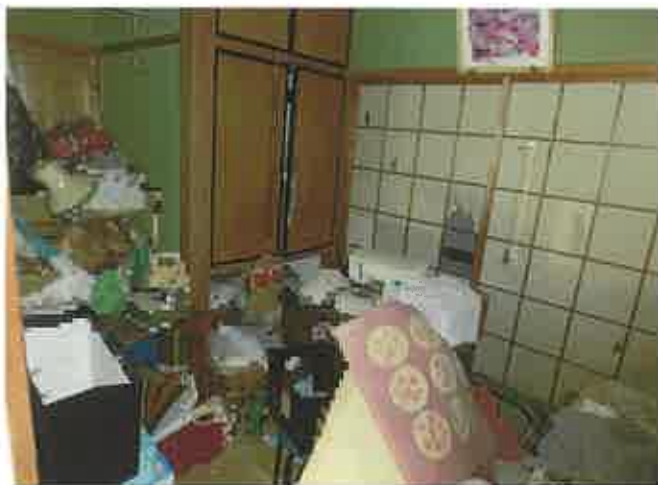
⑩⑦

納戸3の雨漏り箇所
