## 期 間 入 札 の 公 告

構 造 木造セメント瓦葺 2 階建

## 現況調査報告書

評 価 書

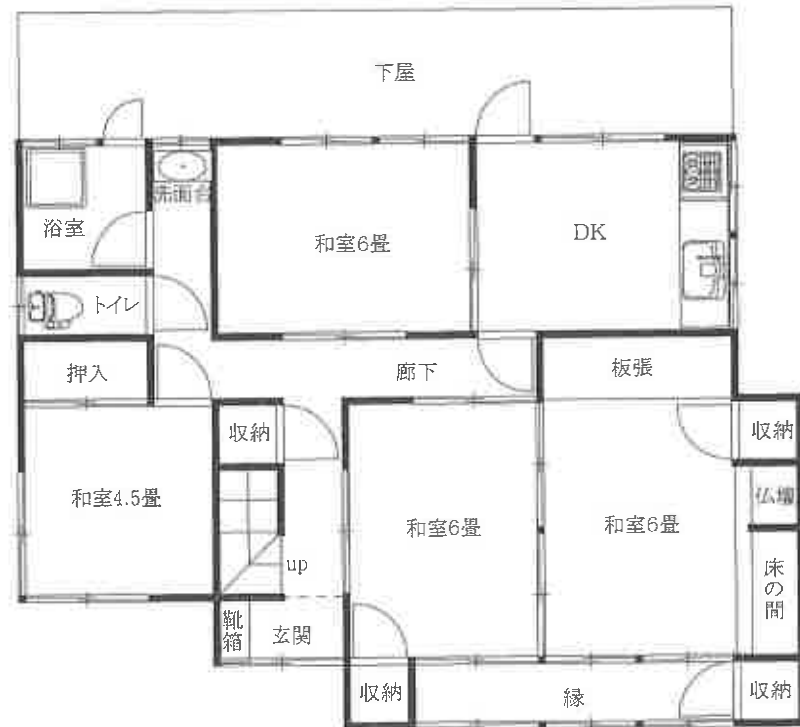
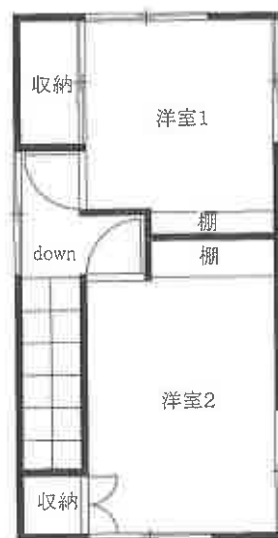
# 間 取 図

物件2建物(以下「本件建物」という。)は、新築以降、増築は行われていないものの、改築については、関係人の陳述のとおりである。なお、現況は間取図のとおりである。

※ 間取りの配置等を概略的に表示したものである。  
 ※ 和室の畳数は、畳の枚数(0.5として)をもとに表示している。

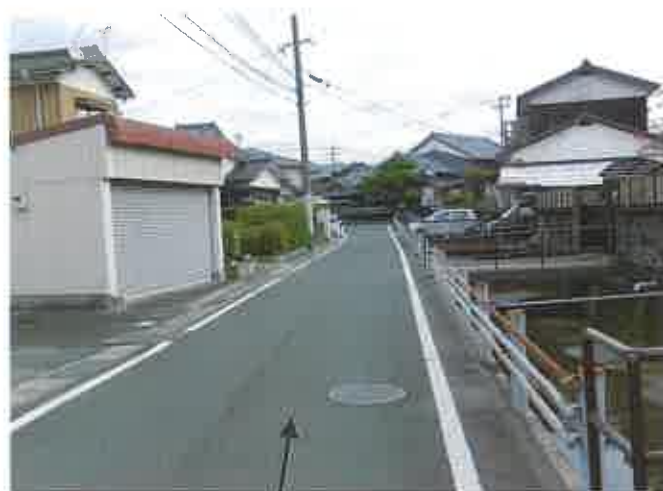
②

本件土地の南東側は、幅員約4mの町道(土手迎線)に、西側は、幅員約1,5～2メートルの町道(土手迎線支-2)に、それぞれ接面している。

接道状況

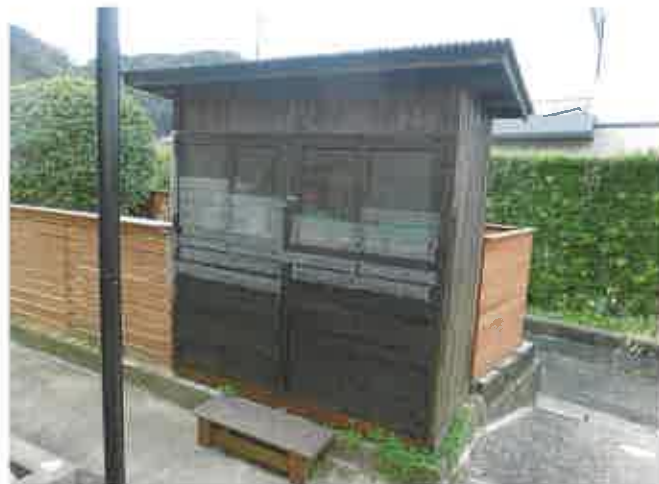
⑤

| その他の事項 | <input checked="" type="checkbox"/> 鳥小屋(非建物)が存する。 | | |

鳥小屋（非建物）

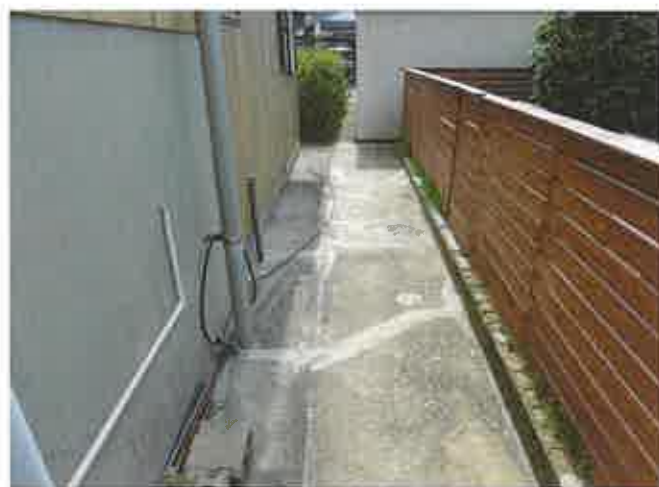
⑦

建物周囲に見られるひび割れ

| 土地の利用状況等 | 物件 2 建物の敷地として利用されている外、鳥小屋（非建物）、電柱が所在している。（別添土地建物位置関係図参照）建物周辺のコンクリート部分に亀裂が見受けられ、地盤が弱い可能性がある。 | |

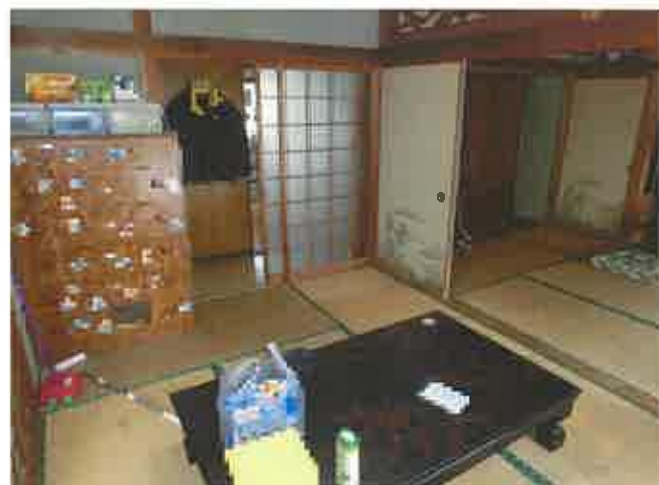
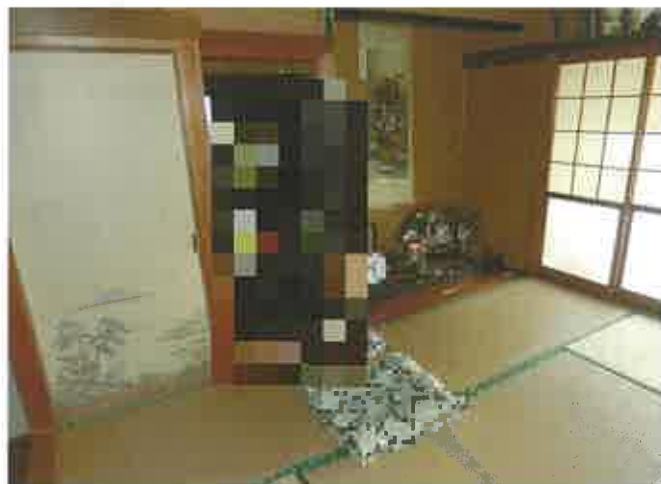
- ・ 本物件は、共有持分3分の1の売却であることから、その利用に関して、当然に利用できるものではないので注意を要する。
- ・ 本件建物は、1階和室部分を中心にして、床にたわみやきしみの症状が見られることから、早期に専門家による診断を仰いだうえで対処する必要があるものと思料する。

| 区 分 | 主である建物 |
|---|---|
| 保守管理の状態 | 劣る。床、外壁等の補修工事が実施されている様であるが、調査時点現在も床の軋みが数箇所見受けられる。また、特記事項③記載のとおり、白蟻が存在している可能性が高い。 |

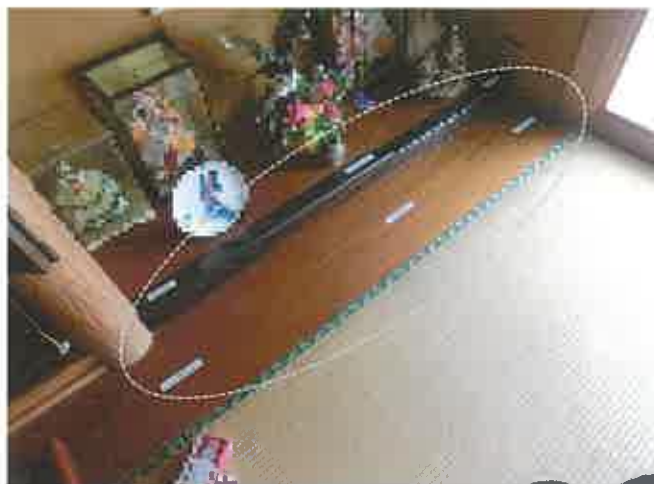
⑪

「上に乗るな！」の注意喚起
