## 期 間 入 札 の 公 告

4 所 在 佐世保市横尾町1 0 9 番地3、1 1 4 番地2  
家屋 番号 1 0 9 番 3  
種 類 居宅  
構 造 木造瓦葺2階建  
床 面 積 1階 1 1 3 . 0 3 平方メートル  
2階 5 9 . 6 2 平方メートル

## 現況調査報告書

評 価 書

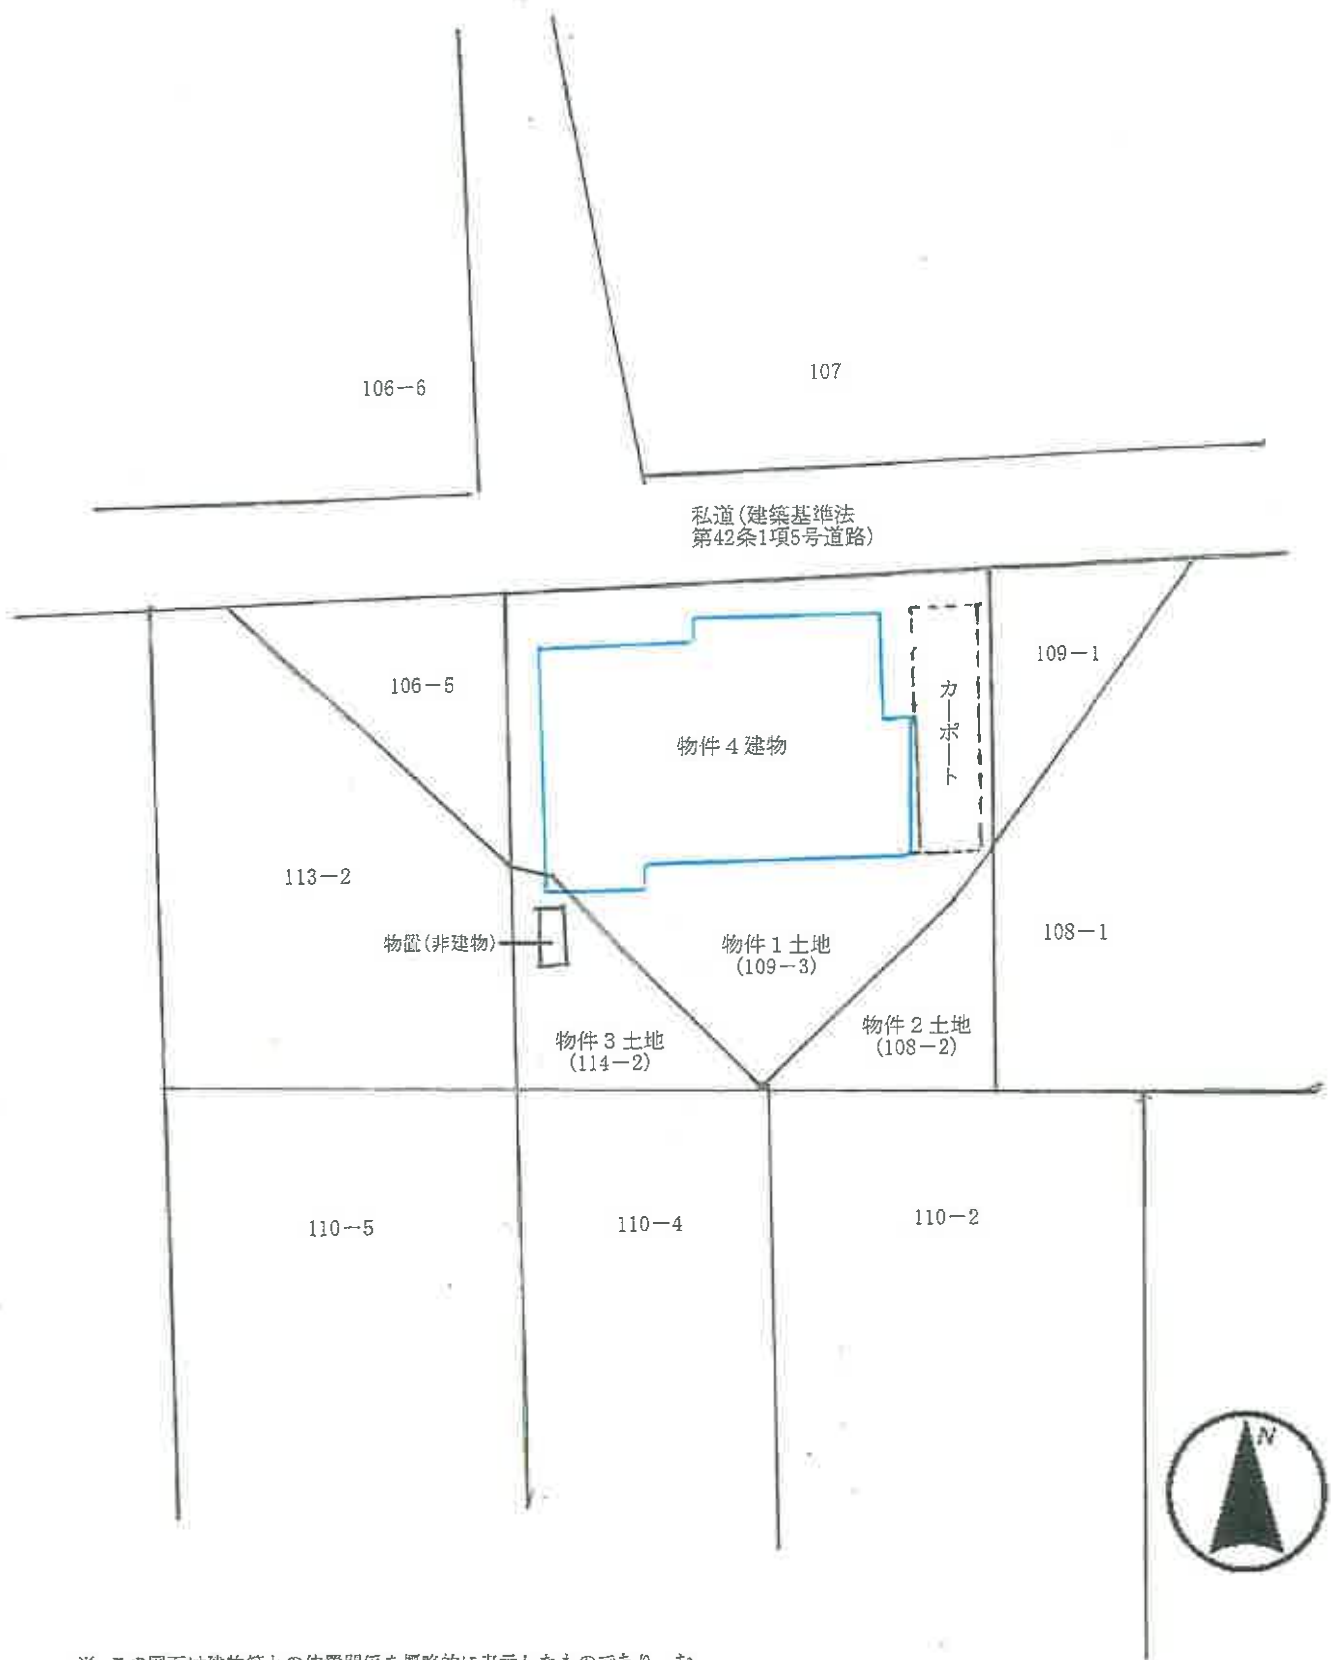
# 土地建物位置関係図

物件1～3土地(以下、併せて「本件土地」という。)は一体となって利用されており、その形状は、公図、地積測量図、現地概測等から、概ね、土地建物位置関係図のとおりであり、形状及び範囲は明確化されているものと思料する。

※ この図面は建物等との位置関係を概略的に表示したものであり、む  
境界等の確定的な位置を保証するものではない。

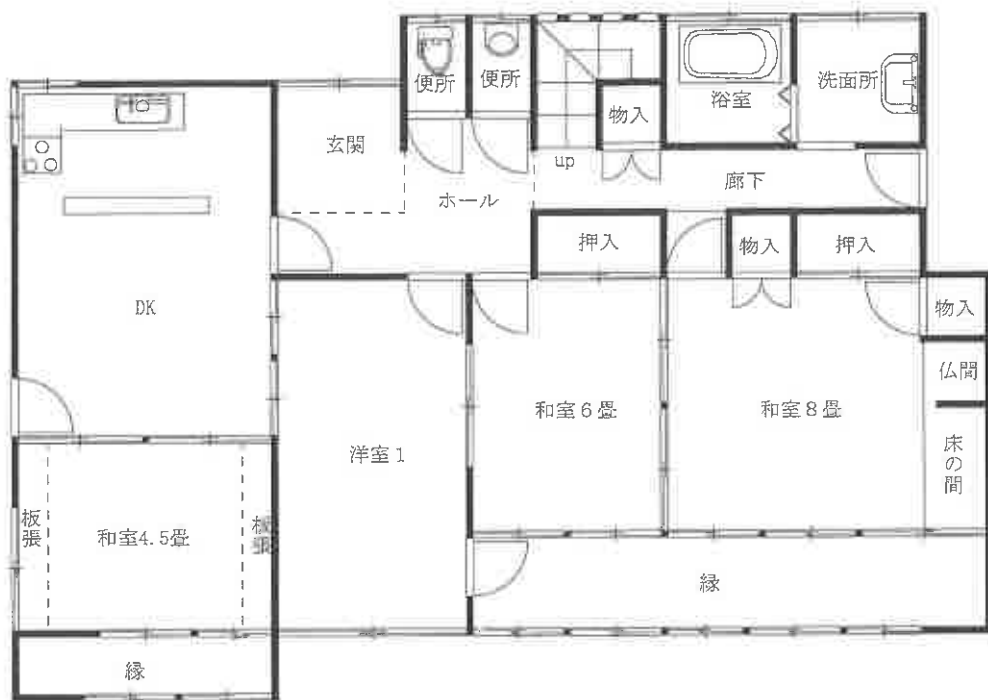
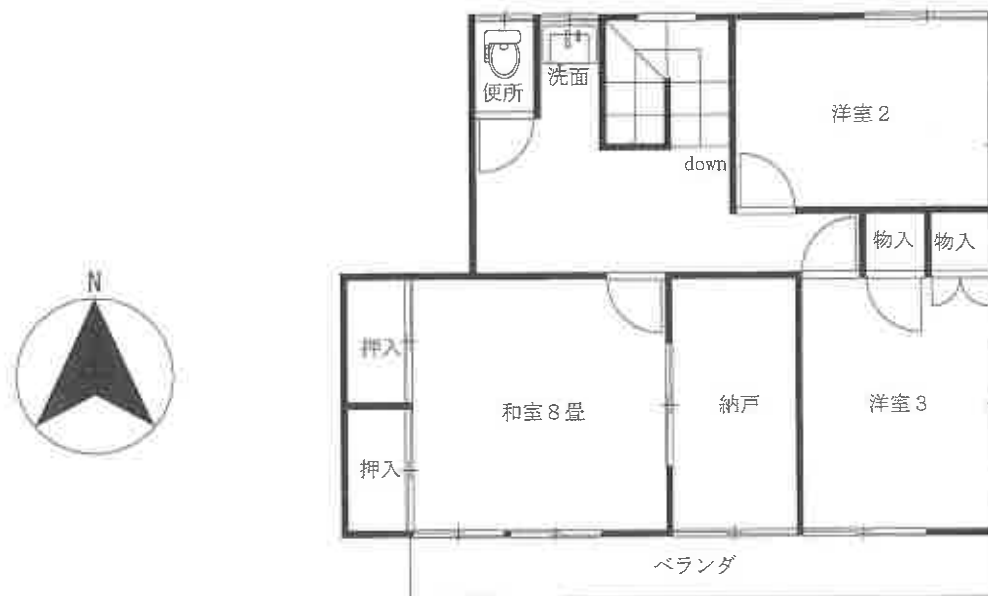
# 間 取 図

物件4建物(以下「本件建物」という。)は、新築以降、増改築はされておらず間取図のとおりである。

1 階

2 階

※ 間取りの配置等を概略的に表示したものである。  
 ※ 和室の畳数は、畳の枚数(半畳は0.5として)をもとに表示している。

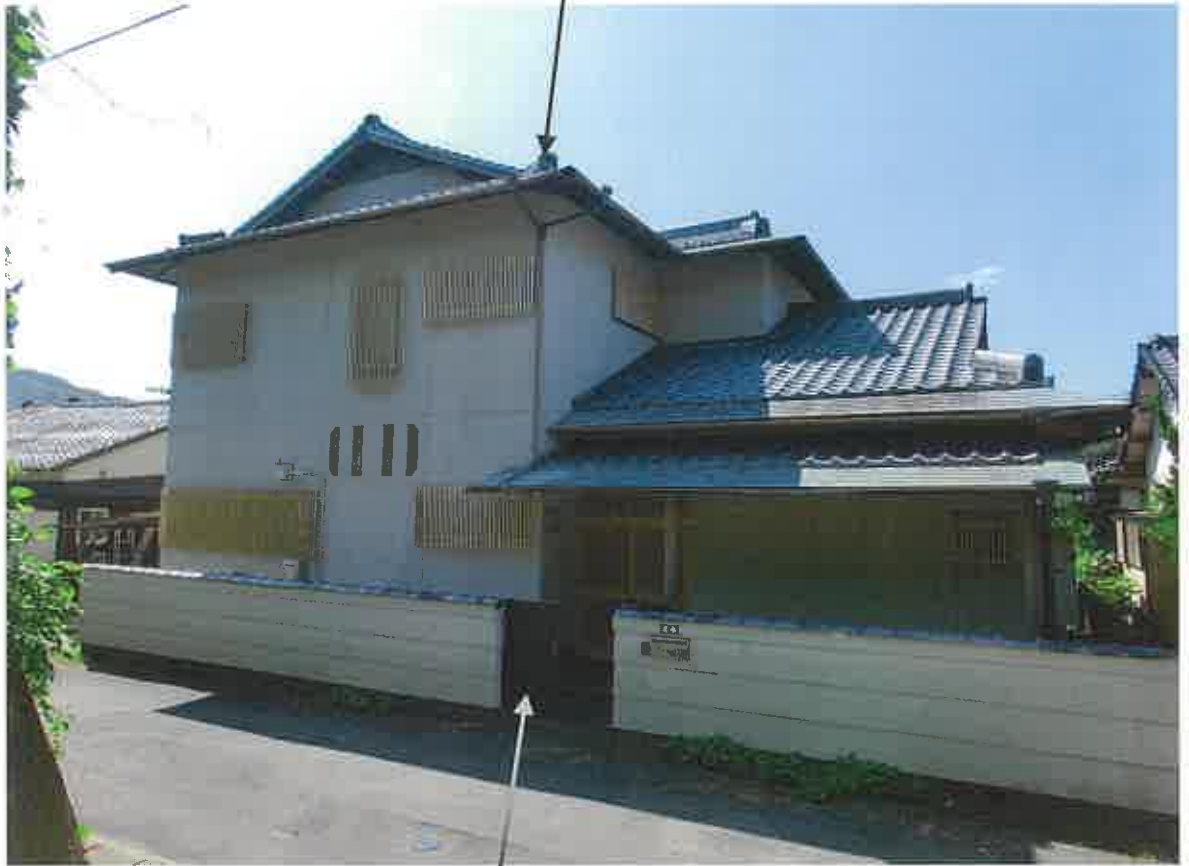
①

物件 4

物件 1

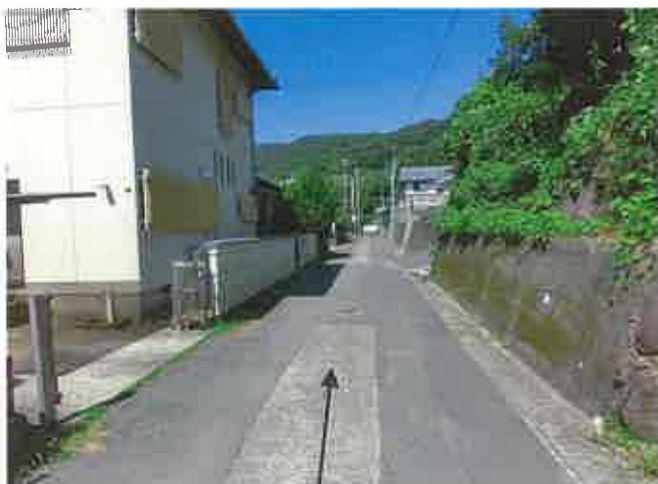
②

本件土地の北側は、幅員約4mの私道(目的外土地 地番106番1, 地目:畑)に、接面しており、同私道を介して市道(新西山手上部線)に接面している。

接道状況

私道

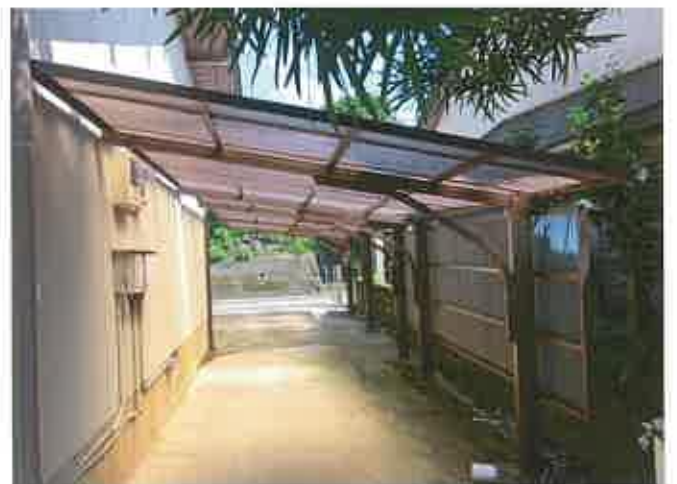
③

- ・ 本件土地にあるカーポートは、土地との接合状況から、土地の定着物と判断した。
- ・ 本件建物の階段部分には、シロアリによる被害の跡が見られた。
- ・ 洋室1では、ペットによるものと思われる異臭が、かなりする状況であった。

カーポート

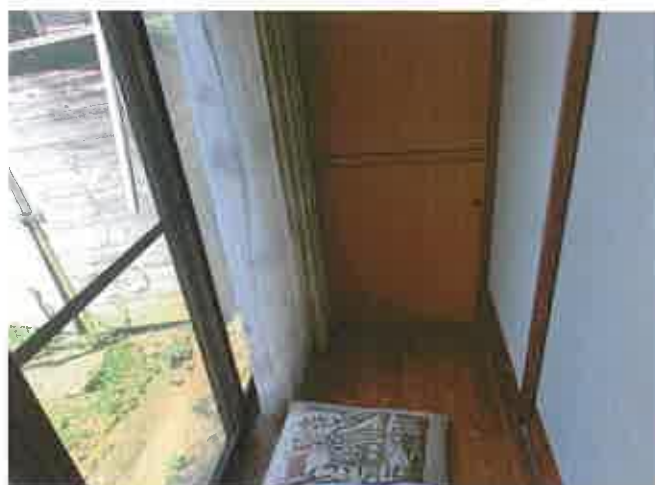
⑪

洋室1

エ 市場性修正：共有持分の売却、ペットによる異臭△30%

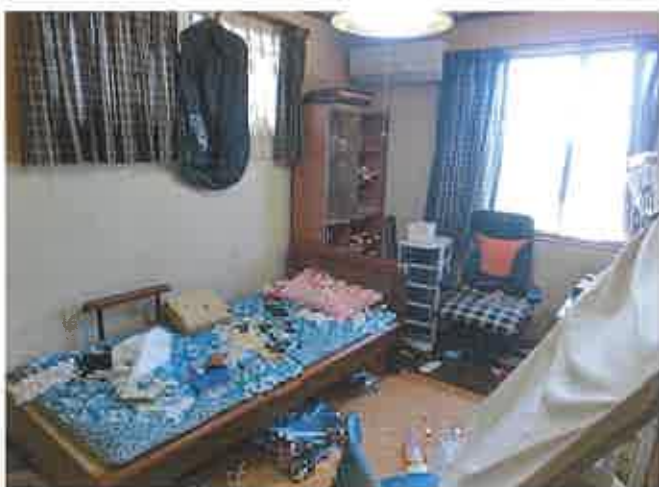
②④

床の損傷箇所

| 区 分 | 主である建物 |
|---|---|
| 保守管理の状態 | 普通程度と判断されるが、2階の洋室3については、床の一部にひび割れ、軋みがみられる。また、建物全体について、経年程度の老朽化は進行しているものと思料される。 |
