## 期 間 入 札 の 公 告

## 現況調査報告書 (補充)

# 現況調査報告書

# 評 価 書

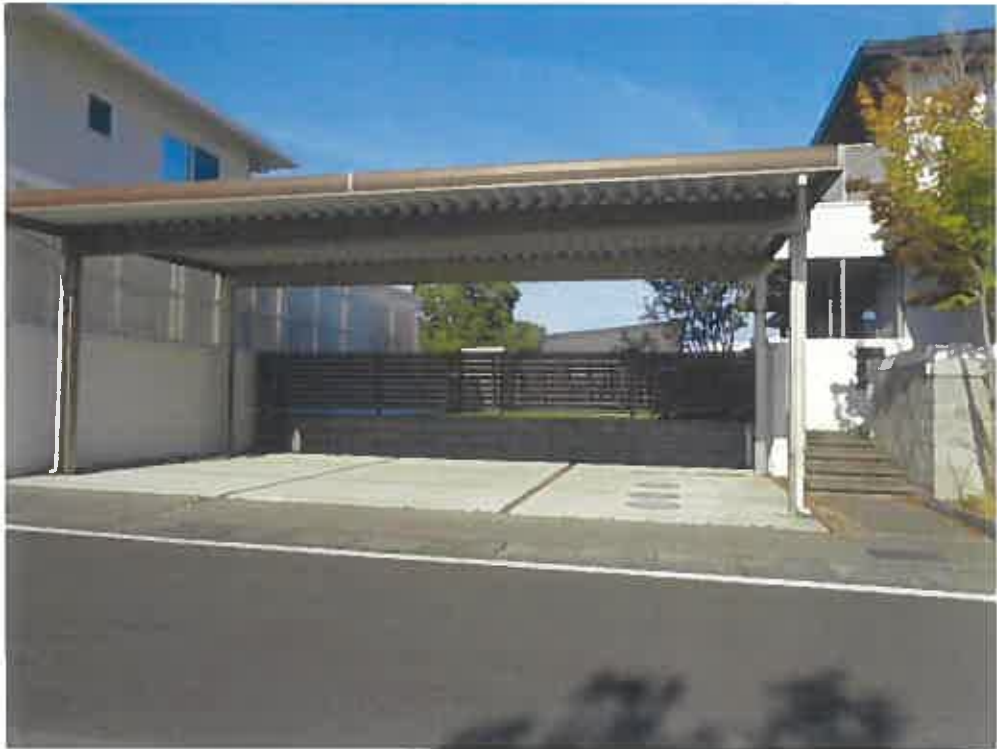
(写真2) 売却対象物件(従物)であるカーポート

執行官の意見
1 本件建物の従物であるアルミ製カーポートでは所有者の特殊関係人(女性)が不自然死を遂げている事実が判明しましたので報告致します。

評価対象不動産に係る市場性修正率を当該不動産の現況及び個別的要因、並びに近年の不動産市場の状態等を総合的に勘案のうえ、本件評価対象不動産(物件1)の北西側に隣接する目的外土地上に現存するアルミ製カーポートの利用について、当該隣接目的外土地所有者との協議が必要になるものと推定される現状(▲2%)に加え、本件評価対象不動産の画地内に現存する売却対象工作物(アルミ製カーポート)において、現所有者の特殊関係人の不自然死事件が発生した事実及び当該事実に基づく心理的ステイグマ等(▲20%)を考量して、上記のとおり査定した。

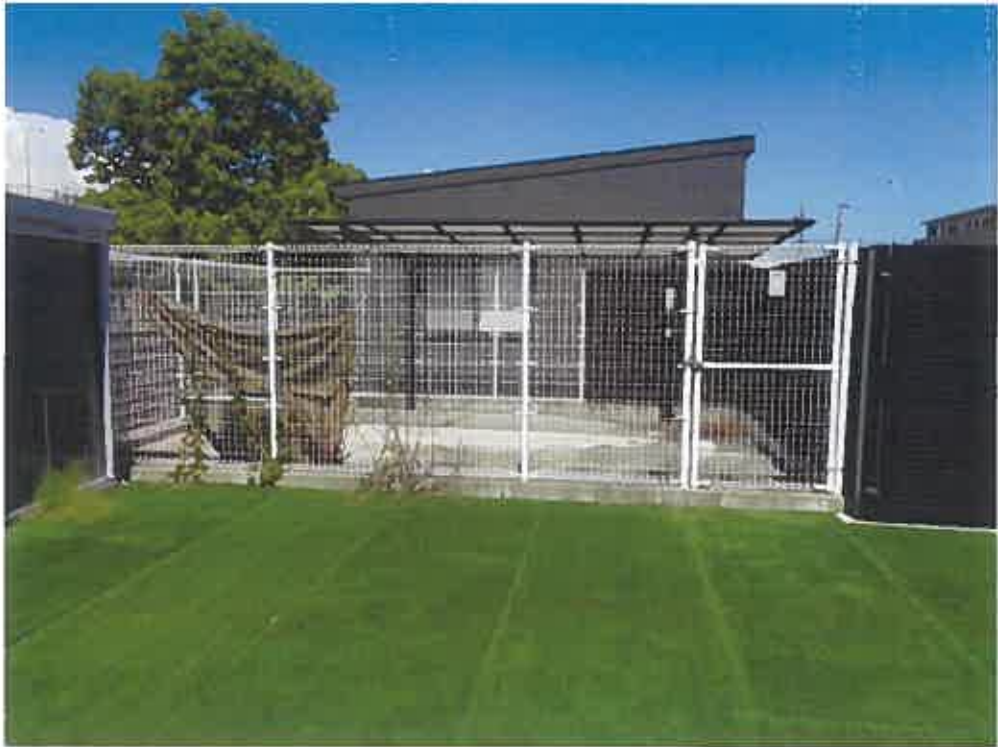
(写真 2 1) 隣接地上に存在するアルミ製フェンス及びカーポートの出入口

執行官の意見
<ol style="list-style-type: none"><li>1 本件各受命物件の占有関係は、Bの陳述及び現況から2枚目記載のとおり認めた。</li><li>2 本件建物は下記の事実により空家であると認めた。 記 ア 電気、ガス及び水道の供給が停止されている。 イ 風呂場、洗面所、便所及び台所は長期間使用した形跡がない。 ウ 生活に必要な動産類が存在しない。 エ Bの陳述</li><li>3 隣接する地番109番の土地に設置されているアルミ製カーポートについては、その周りに設置されているフェンスの出入口が本件土地側に設置されているため、現状では本件土地からの進入しかできない状況である。したがって、地番109番の土地所有者による本件土地の通行を認めるのか、あるいは地番109番側に新たな出入口を設置するのかについて地番109番の土地所有者との協議を要する。</li></ol>

供給処理施設	上水道 : あり ガス配管 : なし(LPG利用) 下水道 : なし(合併浄化槽)	(注)供給処理施設における「あり」とは、対象物件に引込済みである状態をいう。「引込可」とは、前面道路等に当該施設の本管(以下施設管という)が通っており、通常の費用で引込出来る状態にあることをいう。「なし」とは、対象物件を含めた周辺に施設管が配置されておらず、敷地内に引込ことが不可能な場合をいう。
特記事項等	本件評価対象地(物件1)の北西側に隣接する目的外土地(地番:109番)の画地内に設置されたアルミ製カーポートへの出入りについては、現在本件評価対象地(物件1)からのみ可能な状態であり、買受人が本件物件を取得した場合、北西側に隣接する目的外土地所有者との協議が必要になるものと推定される。
