## 期 間 入 札 の 公 告

1 所 在 白杵市大字福良字小野道上  
地 番 400番8  
地 目 宅地  
地 積 247.99平方メートル

## 現況調査報告書

## 評 価 書

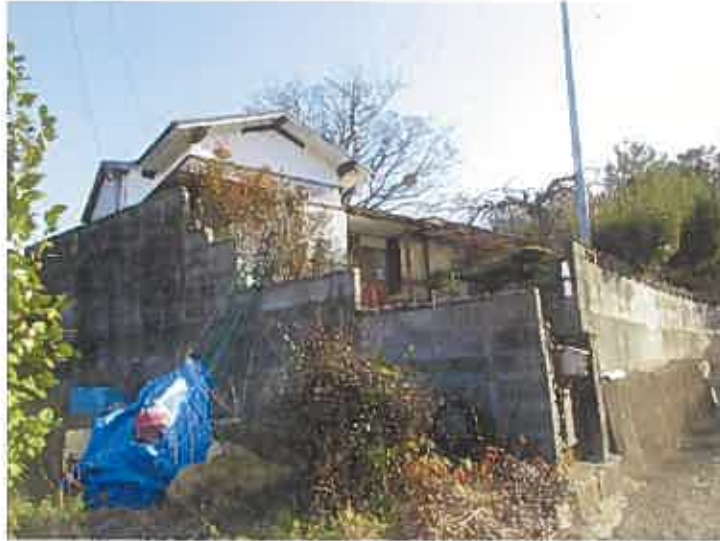
写真①本件建物

陳述者 (当事者等との関係)	陳述内容等
<p>■本件物件所有者Aの妻 B</p>	<ol style="list-style-type: none"> <li>1 本件物件は所有者Aが家族とともに居住し占有しています。</li> <li>2 本件建物には複数箇所にて白蟻被害、雨漏り被害があります。</li> <li>3 雨漏り補修工事を行っています、現在でも雨漏り箇所があります。</li> <li>4 白蟻被害箇所は所有者Aが自ら白蟻を駆除したのですが、現在でも複数箇所にて白蟻被害と思われる箇所があります。</li> <li>5 登記簿上、本件建物には附属建物があるようになっていますが、今から10年から20年前に増改築工事を行い、本件建物と附属建物は一体になっています。なお増改築工事は所有者Aが自ら行いました。</li> <li>6 木製物置は所有者Aが設置した物です。</li> <li>7 自宅を囲む形でブロック擁壁が設置されていますが、ブロック擁壁の複数箇所にて割れ目が入っていますので、ブロック擁壁倒壊する可能性があります。</li> <li>8 本件土地と隣接地との境界争い等はありませんが、ブロック塀が隣接地に倒壊するかもしれない等の問題点があります。</li> </ol>

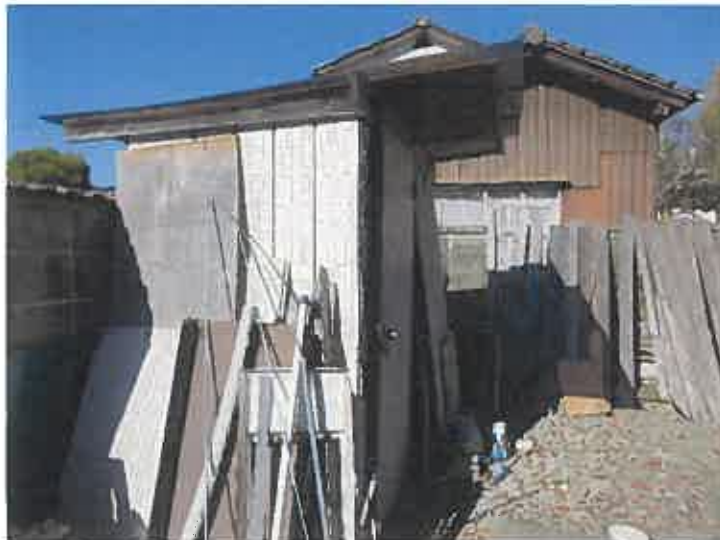
写真②木製物置

- ・木製物置の屋根の一部が隣地（地番 400番 7）に越境している。
- ・隣地との境界が不明確であり、コンクリートブロック擁壁が倒壊する可能性がある。

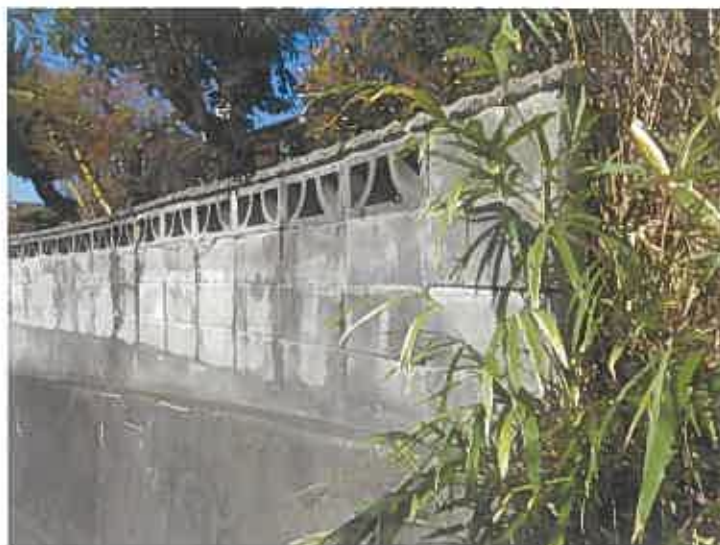
写真③コンクリートブロック擁壁の状況

- - 1 本件物件の占有関係は所有者Aの陳述は得られなかったものの所有者Aの妻Bの陳述及び現況から2, 3枚目のとおり認めた。
  - 2 木製物置は売却対象工作物であると認めた。
  - 3 木製物置の屋根の一部が目的外土地1に越境していることが認められる。
  - 4 本件物件所在地には車輛の出入りはできないため、車輛を利用する場合、買受人は駐車場を賃借する必要がある。
  - 5 本件土地と隣接地との境界付近にはコンクリートブロック擁壁が設置されているが、境界は不明確である。  
なお本件土地の東側コンクリートブロック擁壁は目的外土地2に越境し、本件土地の南側（里道側）のコンクリートブロック擁壁には複数の亀裂が入り、里道側に倒壊する可能性がある。

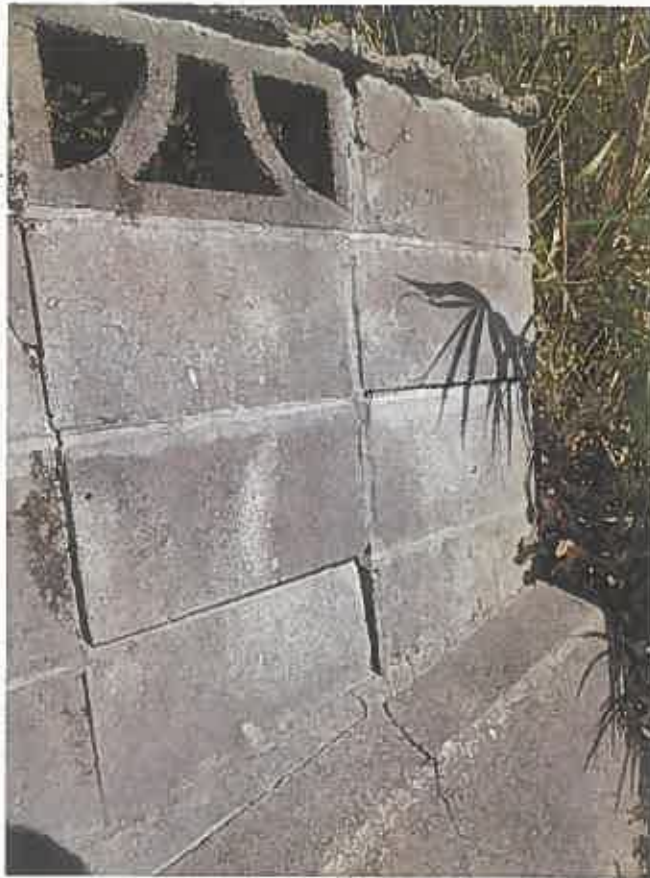
物件 1

コンクリートブロック塀  
クラック

- ・ 建築基準法上の道路に接しておらず建物の再建築が不可能な点
- ・ 前面道路が狭く車輛の通行が不可能である点
- ・ 老朽化の激しい建物が存する点
- ・ コンクリートブロック塀の倒壊の可能性がある点
- ・ 隣接地にコンクリートブロック塀や木造物置の屋根が一部越境の可能性がある点

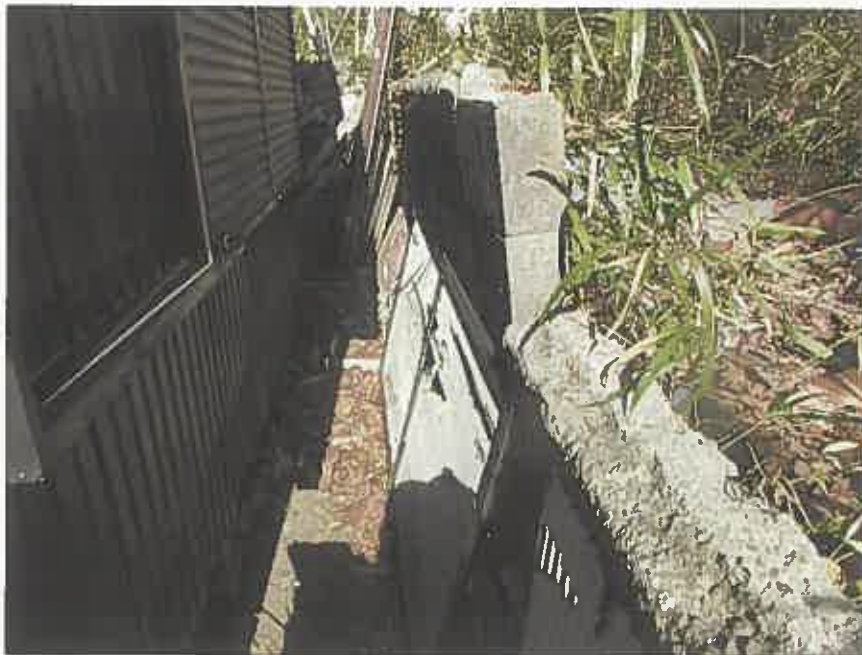
物件 1

コンクリートブロック

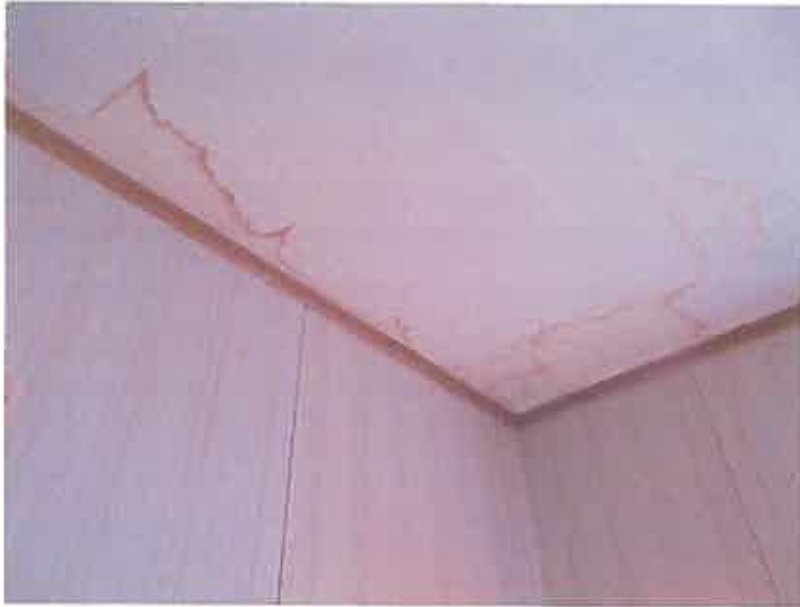
物件 2  
天井の雨染み

経過年数 59 年、経済的残存耐用年数 0 年、残価率 10%とした定率法による現価率 (0.100) と、観察減価法を併用して下記のとおり査定した。なお、観察減価については、建物の物理的減価である維持管理及び損傷等の状態（白蟻被害、天井の雨漏り、床沈み等の状況）、間取り、設備の状態等の機能的減価、新耐震以前の建物である点等を総合的に判断して、▲90%と判定した。

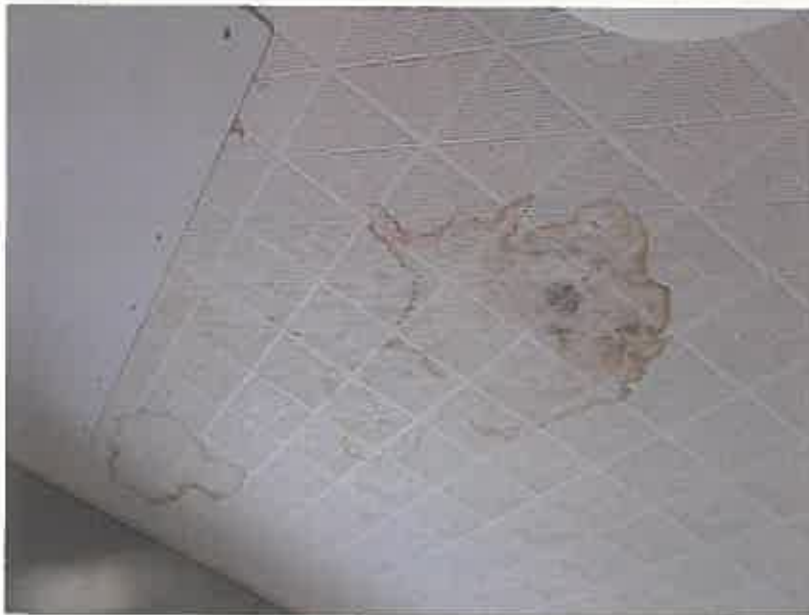
物件 2  
天井の雨染み

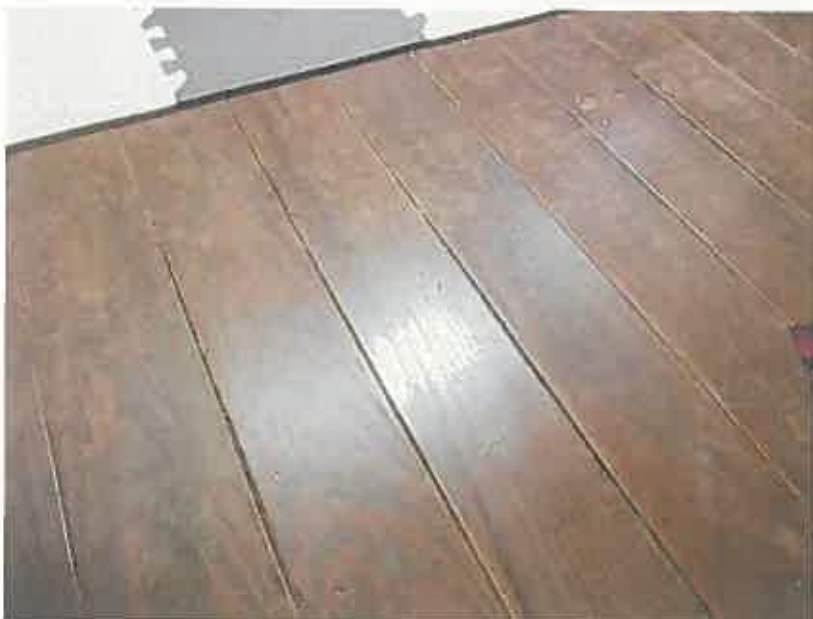
物件 2  
床の撓み・沈み
