期間入札の公告

- 1 所 在 大分市大字八幡字水ガイ
地 番 1035番7
地 目 宅地
地 積 332.18平方メートル
- 2 所 在 大分市大字八幡字水ガイ 1035番地7
家屋 番号 1035番7
種 類 倉庫
構 造 軽量鉄骨造亜鉛メッキ鋼板葺2階建
床 面 積 1階 136.33平方メートル
2階 66.43平方メートル
(現況)
種 類 作業所・事務室・居宅

現況調査報告書

評 価 書

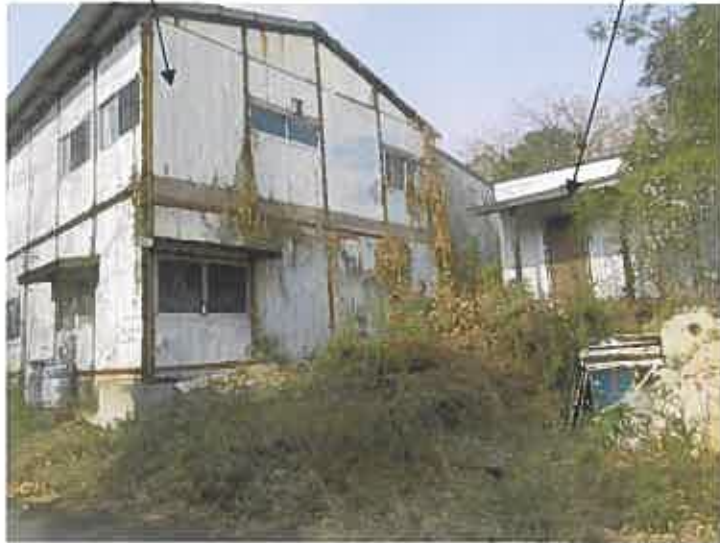
写真②

本件建物から出ている鉄骨柱が売却対象外の土地(地番1035番8及び地番1035番10)に越境している。

鉄骨柱

目的外土地

- 1 本件物件所有会社代表者の陳述は得られなかったものの近隣住民の陳述及び現況から2～5枚目のおり認めた。
- 2 本件建物1, 2階の床面が若干傾いてるので、ゴルフボールを置いたところボールは不規則に転がった。
- 3 本件建物東側にある建物は、所有者等が不明であり目的外建物であると認めた。
- 4 本件建物から出ている鉄骨柱が目的外土地1, 2に越境している。
- 5 所有会社が占有していると思われる資材等が目的外土地1～4に放置されている。
- 6 本件物件接面道路(1035番3, 1061番6)の所有者は大分市で、地目は登記簿上は畑で、現況は公衆用道路である。
- 7 本件土地と隣接地との境界付近に問題は見られなかった。
- 8 執行官は本件建物の地目は登記簿上も外観も倉庫のため評価人とともに立ち入ったところ、建物の一部は居宅であった。

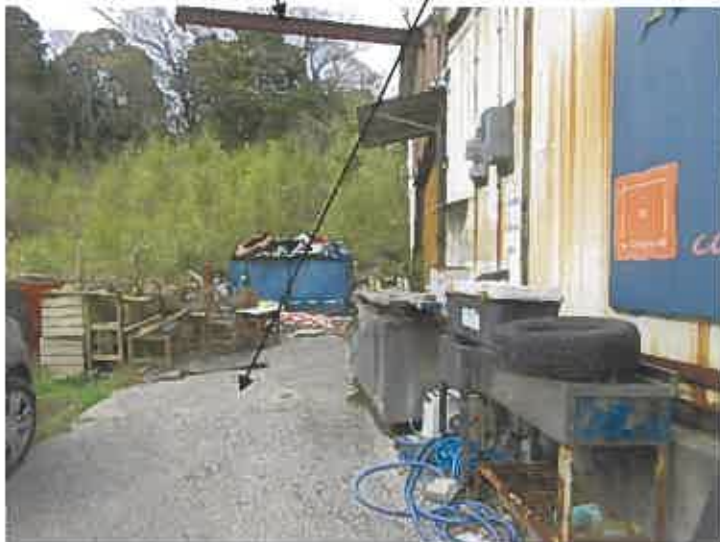
写真③目的外土地

目的外土地の概況		
1	所 在	大分市大字八幡字水ガイ
	地 番	1035番8
	地 目	<input type="checkbox"/> 宅地 <input type="checkbox"/> 山林 <input type="checkbox"/> 雑種地 <input checked="" type="checkbox"/> 畑 <input type="checkbox"/> 田 <input type="checkbox"/>
	地 積	92㎡
	所 有 者	B外1名
	その他の事項	本件建物の鉄骨柱が越境している。 所有会社の資材が放置されている。
2	所 在	大分市大字八幡字水ガイ
	地 番	1035番10
	地 目	<input type="checkbox"/> 宅地 <input type="checkbox"/> 山林 <input type="checkbox"/> 雑種地 <input checked="" type="checkbox"/> 畑 <input type="checkbox"/> 田 <input type="checkbox"/>
	地 積	21㎡
	所 有 者	B外1名
	その他の事項	本件建物の鉄骨柱が越境している。 所有会社の資材が放置されている。
3	所 在	大分市大字八幡字水ガイ
	地 番	1035番2
	地 目	<input type="checkbox"/> 宅地 <input type="checkbox"/> 山林 <input type="checkbox"/> 雑種地 <input checked="" type="checkbox"/> 畑 <input type="checkbox"/> 田 <input type="checkbox"/>
	地 積	753㎡
	所 有 者	C
	その他の事項	所有会社の資材が放置されている。
4	所 在	大分市大字八幡字水ガイ
	地 番	1035番9
	地 目	<input type="checkbox"/> 宅地 <input type="checkbox"/> 山林 <input type="checkbox"/> 雑種地 <input checked="" type="checkbox"/> 畑 <input type="checkbox"/> 田 <input type="checkbox"/>

地 積	330㎡
	所 有 者	C
	その他の事項	所有会社の資材が放置されている。
