期間入札の公告

大分地方裁判所民事部執行係

現況調査報告書

評 価 書

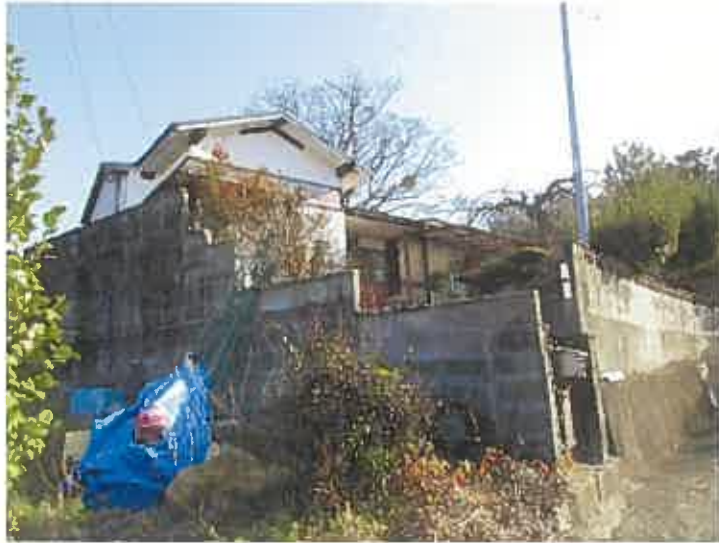
写真①本件建物

陳述者 (当事者等との関係)	陳述内容等
<p>■本件物件所有者Aの妻 B</p>	<ol style="list-style-type: none"> 1 本件物件は所有者Aが家族とともに居住し占有しています。 2 本件建物には複数箇所にて白蟻被害、雨漏り被害があります。 3 雨漏り補修工事を行っています、現在でも雨漏り箇所があります。 4 白蟻被害箇所は所有者Aが自ら白蟻を駆除したのですが、現在でも複数箇所にて白蟻被害と思われる箇所があります。 5 登記簿上、本件建物には附属建物があるようになっていますが、今から10年から20年前に増改築工事を行い、本件建物と附属建物は一体になっています。なお増改築工事は所有者Aが自ら行いました。 6 木製物置は所有者Aが設置した物です。 7 自宅を囲む形でブロック擁壁が設置されていますが、ブロック擁壁の複数箇所にて割れ目が入っていますので、ブロック擁壁倒壊する可能性があります。 8 本件土地と隣接地との境界争い等はありませんが、ブロック塀が隣接地に倒壊するかもしれない等の問題点があります。

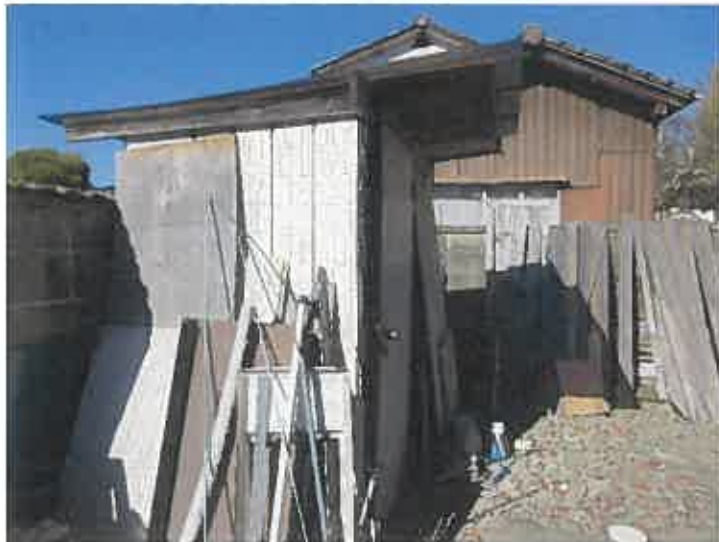
写真②木製物置

- - 1 本件物件の占有関係は所有者Aの陳述は得られなかったものの所有者Aの妻Bの陳述及び現況から2, 3枚目のとおり認めた。
 - 2 木製物置は売却対象工作物であると認めた。
 - 3 木製物置の屋根の一部が目的外土地1に越境していることが認められる。
 - 4 本件物件所在地には車輛の出入りはできないため、車輛を利用する場合、買受人は駐車場を賃借する必要がある。
 - 5 本件土地と隣接地との境界付近にはコンクリートブロック擁壁が設置されているが、境界は不明確である。
なお本件土地の東側コンクリートブロック擁壁は目的外土地2に越境し、本件土地の南側（里道側）のコンクリートブロック擁壁には複数の亀裂が入り、里道側に倒壊する可能性がある。

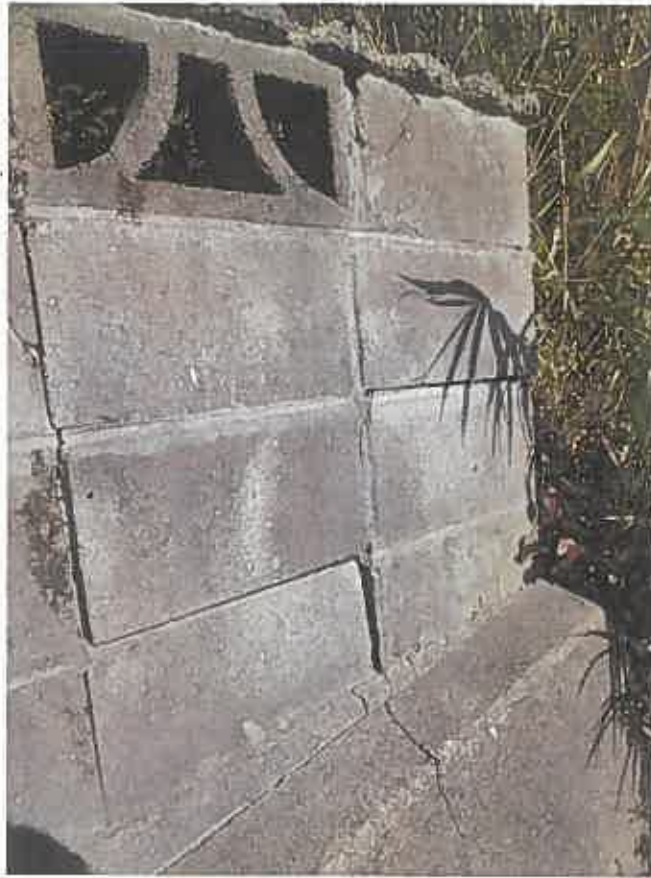
現況写真

コンクリートブロック塀
クラック

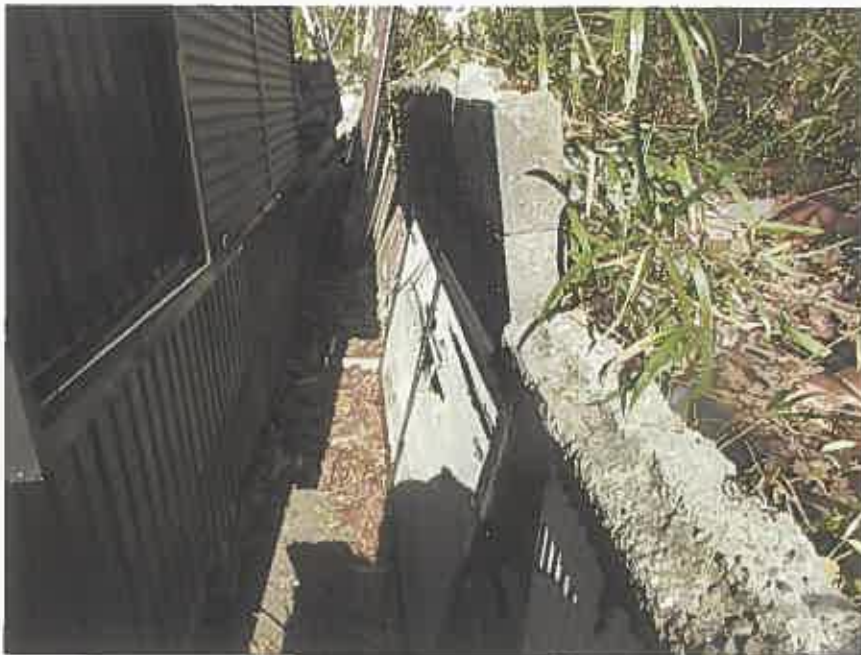
物件 1

位置・交通	JR日豊本線「上臼杵駅」の北東方約500m（道路距離）	
付近の状況	本物件の存する地域は、県道臼杵停車場線の南東側の高台に形成された福良地区の住宅地域である。古くからの既存住宅地域で街路は狭隘な箇所が多いが、歴史ある寺院が多い二王座地区に隣接し、中心部や各種施設に近く居住環境や生活の利便性は良好である。地縁性の強い既存住宅地域で街路条件も劣るため、外部からの転入は少ない状況にある。	
主な公法上の規制等 〔道路の幅員等の個別規制を考慮しない一般的な規制〕	都市計画区分 用途地域 建ぺい率 容積率 防火規制 その他の規制	非線引都市計画区域 第1種住居地域 60% 200% なし 埋蔵文化財包蔵地の指定なし
画地条件 〔規模、形状等〕	規形状間奥接 模状口行 247.99㎡（登記記載数量） ほぼ長方形 約14m 約17.7m（平均） 中間画地 ほぼ平坦	
接面道路	【南側】幅員約1.3m里道（コンクリート舗装）に約0～1.5m高く接する ※接面道路は幅員が狭いため車の通行は不可能である。また、建築基準法上の道路に該当しないため、建物の再建築は不可能である。	
土地の利用状況及び隣地の状況等	土地の利用状況 隣地の状況	・土地所有者が所有する建物（物件2 住宅）が存する。（添付の「土地建物位置関係図」参照） ・戸建住宅、畑
供給処理施設	上水道 ガス配管 下水道	あり なし（LPガス使用） あり ※上下水道は市の埋設管図ではいずれも北側の里道より引込みを行っている。 ※「あり」とは、対象物件に引込済みの状態をいう。「なし」とは、対象物件を含めた周辺に施設管が配置されておらず、敷地内に引き込むことが不可能な状態をいう。
特記事項	※1 本物件の南側にNTT柱が1本あり。 ※2 本物件と隣接地との境界付近には、コンクリートブロック擁壁が設置されているが、いずれも境界は不明慮である。東側コンクリートブロック擁壁が隣接地（400番1）に越境している可能性がある。 ※3 本物件の東側ブロック擁壁は隣接地（400番1）に越境し、南側（里道側）のコンクリートブロック擁壁には複数の亀裂が入り、里道側に倒壊する可能性がある。 ※4 土壌汚染の可能性については、現地調査及び官公署における公表資料を調査した範囲では、土壌汚染をうかがわせる端緒は認められなかった。

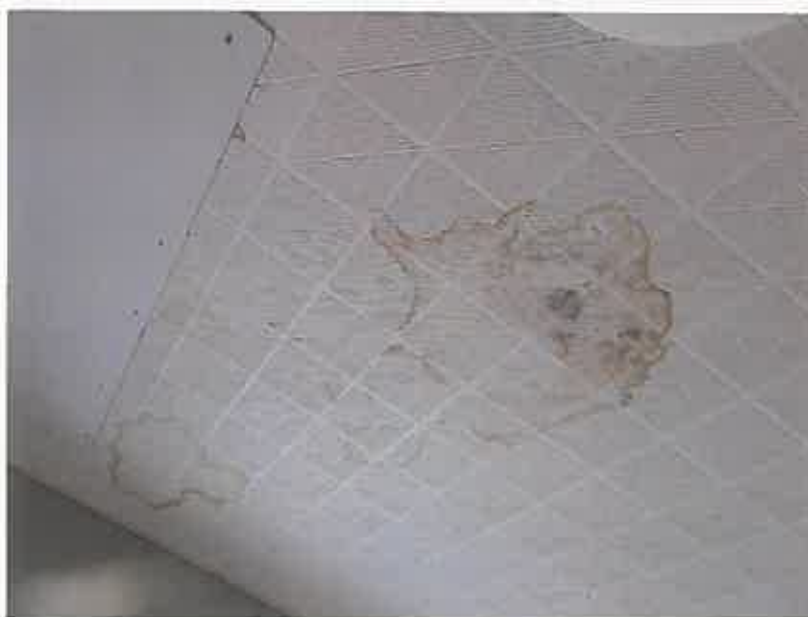
経過年数59年、経済的残存耐用年数0年、残価率10%とした定率法による現価率(0.100)と、観察減価法を併用して下記のとおり査定した。なお、観察減価については、建物の物理的減価である維持管理及び損傷等の状態（白蟻被害、天井の雨漏り、床沈み等の状況）、間取り、設備の状態等の機能的減価、新耐震以前の建物である点等を総合的に判断して、▲90%と判定した。

物件 2
天井の雨染み
