## 期 間 入 札 の 公 告

## 現況調査報告書

## 評 価 書

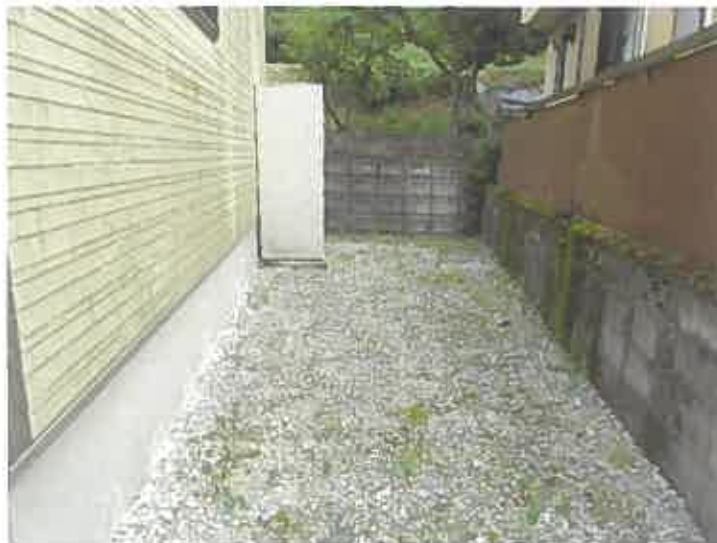
写真③エコキュート

- 
- 1 本件物件の占有関係は所有者Aらの陳述及び現況から2, 3枚目のとおり認めた。
  - 2 エコキュートは売却対象工作物であると認めた。
  - 3 太陽光パネルは売却対象外工作物であると認めた。
  - 4 本件土地と隣接地1069番3, 1070番5との間にはブロック塀があり問題は見られないが, その他隣接地との境界は不明確である。
  - 5 本件物件接面道路(1070番3, 1072番2)の所有者は大分県で, 地目は登記簿上も現況も公衆用道路である。

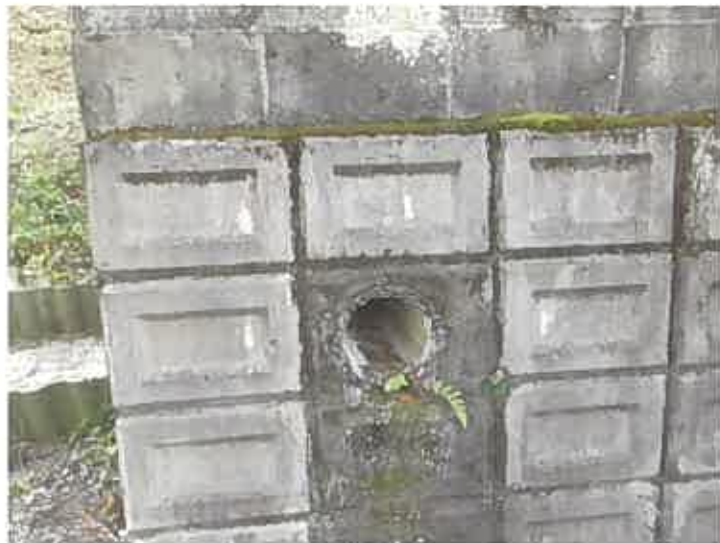
写真⑤目的外土地 1 の排水管

| 関係人の陳述等 | |
|---|---|
| ■本件物件所有者Aの前妻B | <p>1 本件物件の占有関係は所有者Aが述べたとおりです。</p> <p>2 本件建物の不具合箇所としては浴室出入口扉の開閉が悪いことです。</p> <p>3 エコキュートは所有者Aの物です。</p> <p>4 太陽光パネルは新築直後に（株）オリエントコーポレーションから割賦販売で購入した所有権留保物件でローンが残っています。</p> <p>5 本件土地には目的外土地1から以前は排水が流れていましたが、目的外土地1内の排水管を閉じたので排水は流れません。</p> <p>6 本件土地の東側にある目的外土地2は本件土地より高い位置にあり目的外土地2上にあるビニール管から漏れた排水が本件土地に溜まり、本件土地から公衆用道路に土砂が流れることがあります。</p> <p>7 本件土地と隣接地との境界争い等はありません。</p> <p>8 本件物件の開札通知書を私に送付してください。</p> |

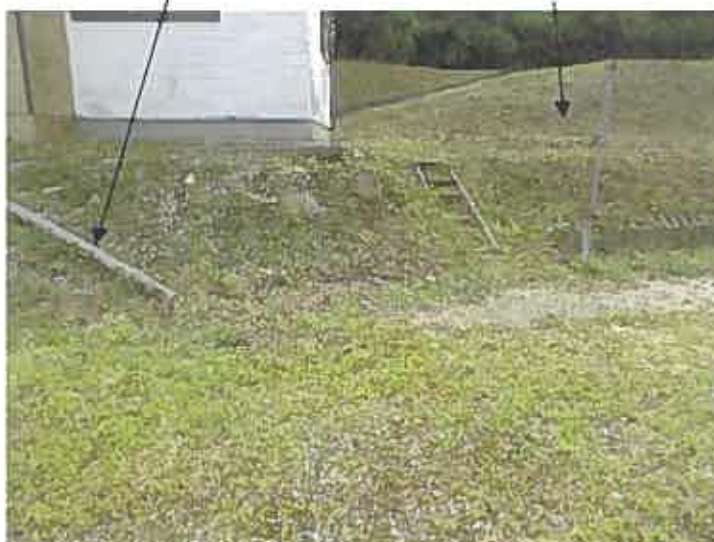
写真⑦ビニール管

目的外土地 2

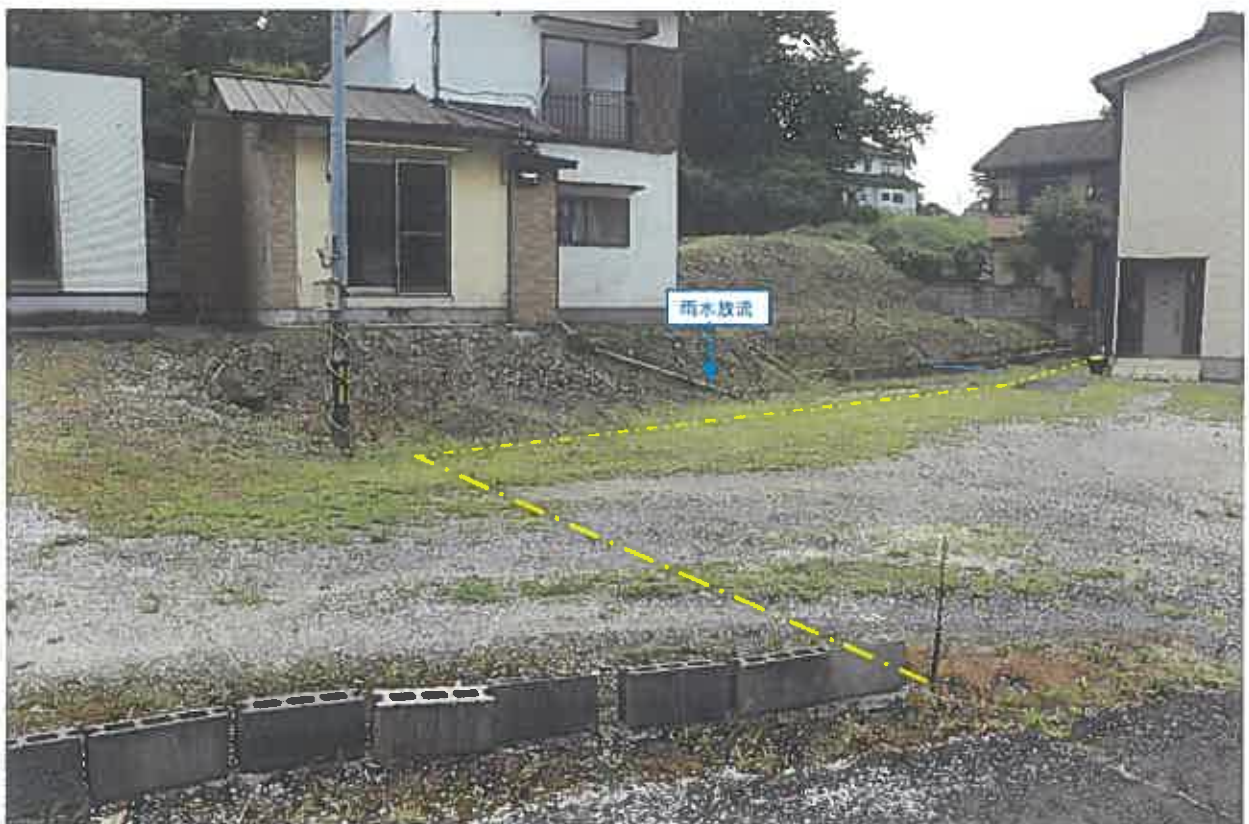
| | 北西側隣接地（1070番5、1069番3）と南西側隣接地（1068番）は住宅の敷地に供されており、北西側隣接地との境界はブロック塀により明瞭ながら南西側隣接地との境界は縁石・塀等の界標がなく不明瞭である。※ <sup>3</sup> 北東側隣接地（1070番1）と南東側隣接地（1072番1）の境界についても界標がなく不明である。【写真参照】 | |

南・西側隣接地との境界

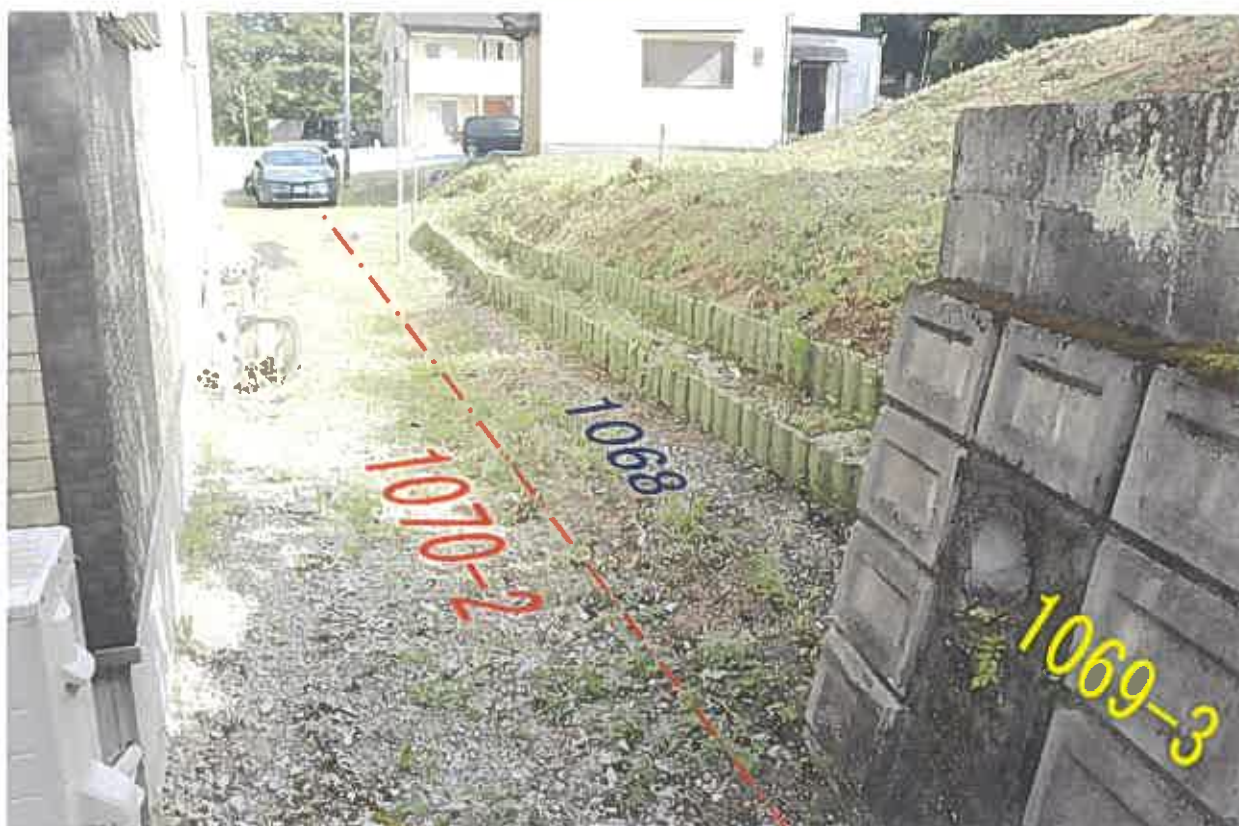
西側隣接地との境界

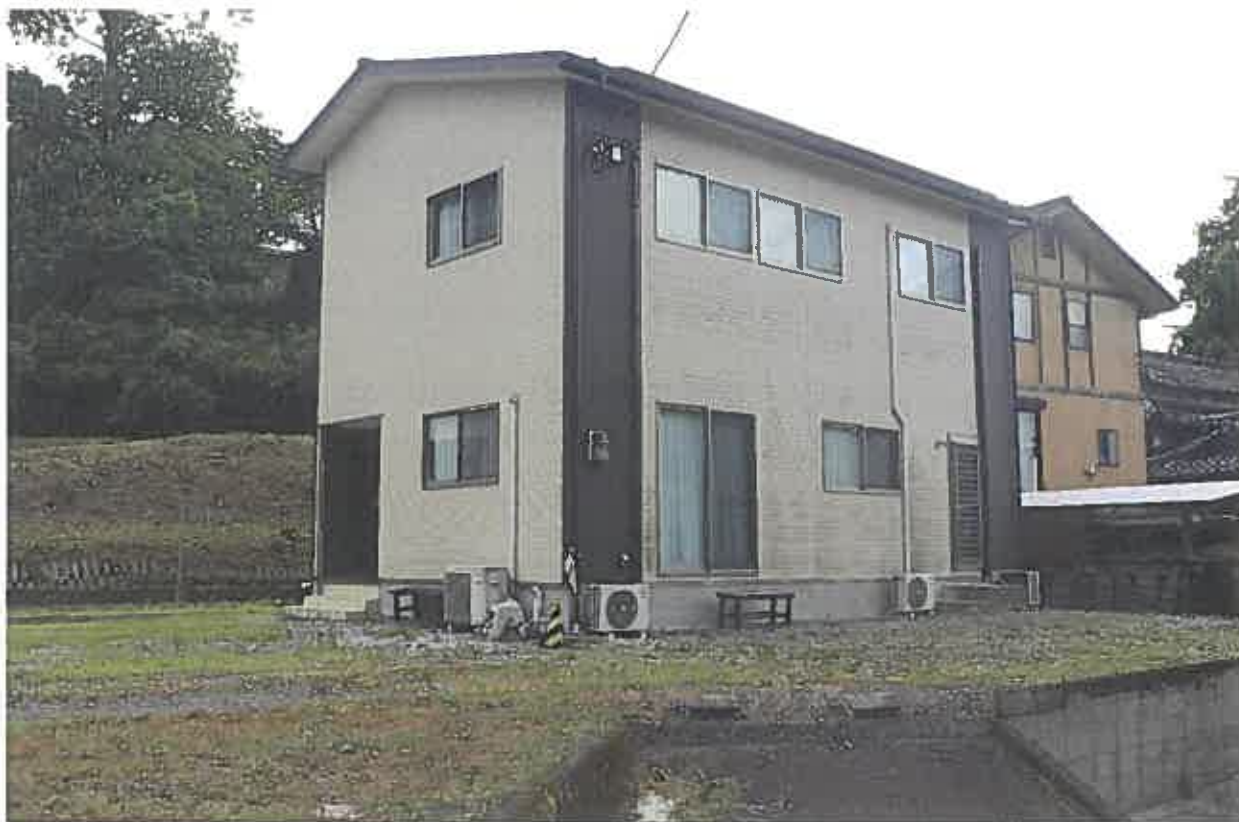
物件3；東方より

| 区 分 | 主である建物 | |
|---|---|---|
| 保 守 管 理 の 状 態 | やや劣る | 基礎・外壁に亀裂はないが北及び東側の外壁は汚損がやや目立つ。内部は雨漏りや床の撓みは見られず、浴室扉の開閉が悪い程度となっている。【写真参照】 |

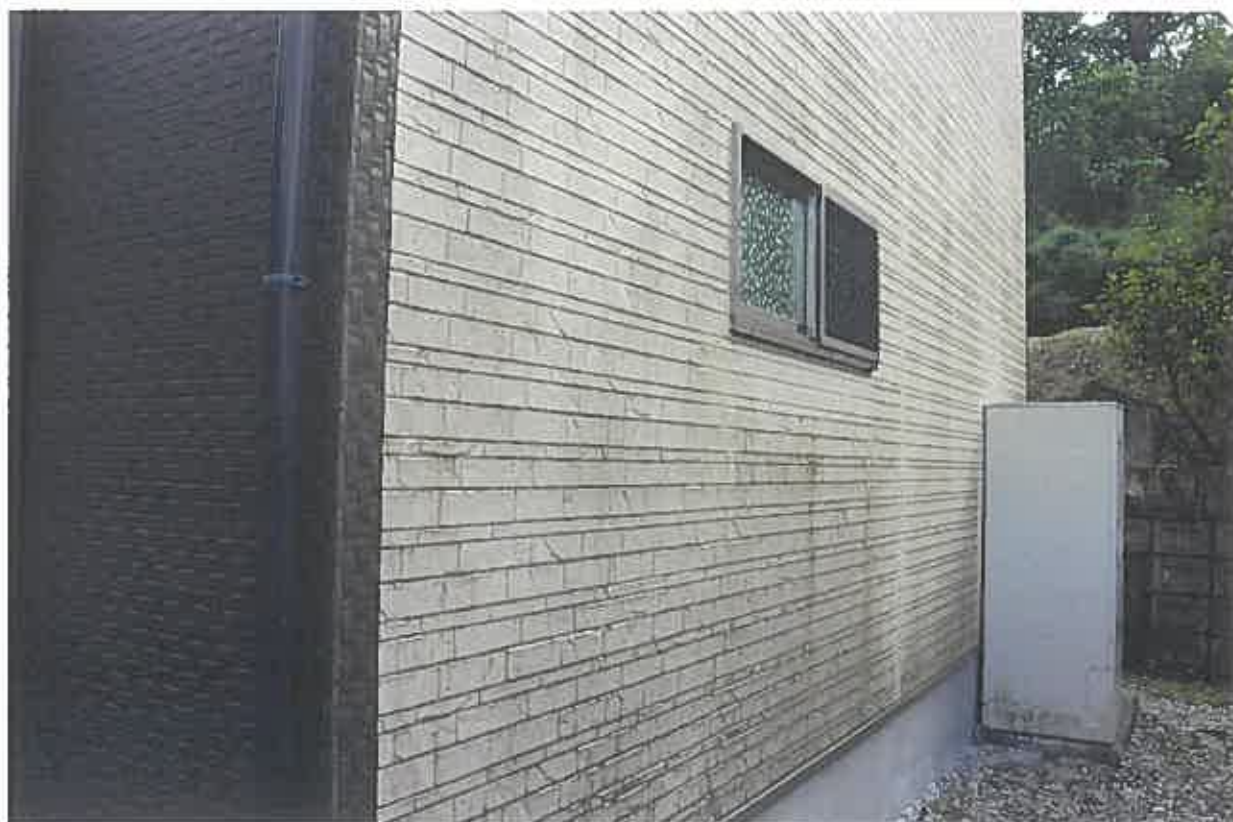
北側外壁の汚損
