## 期 間 入 札 の 公 告

令和 7 年 (ケ) 第 4 号  
令和 7 年 7 月 31 日受理  
令和 7 年 9 月 18 日提出

## 現況調査報告書 (1: 物件1・3関係)

## 評 価 書（1）

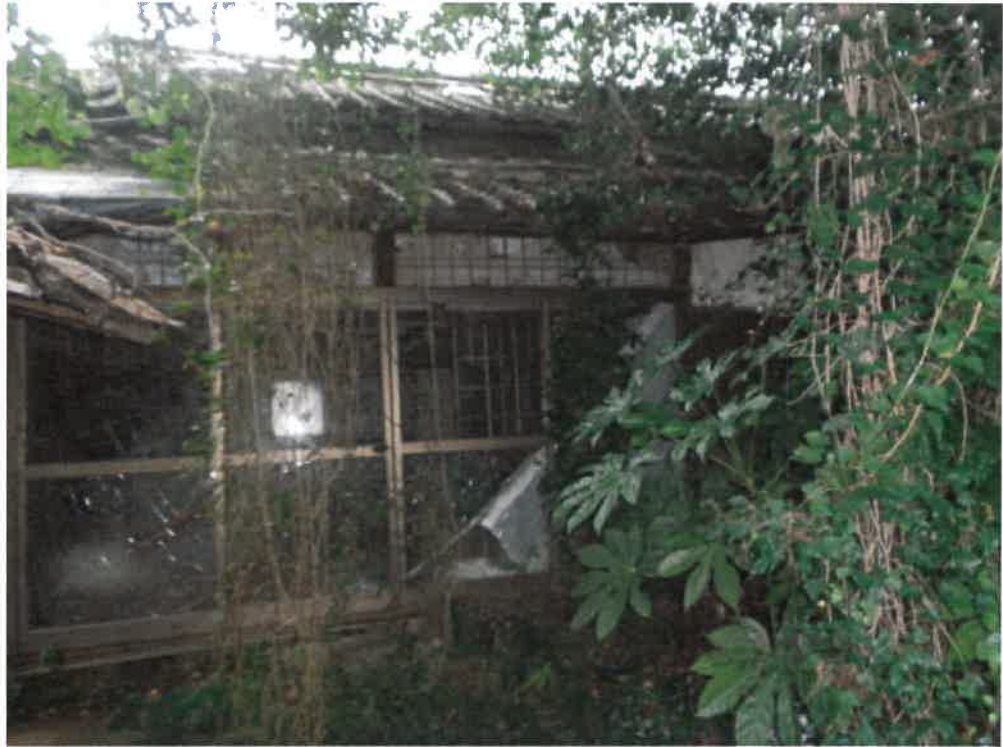
(写真2) 物件3の主たる建物

| 保守管理の<br>状態 | 50年以上経過しており、床が抜け落ちる等、摩滅・老朽化等の物理的減価が著しく、間取りの古式化もあり、保守管理の状態は著しく劣る。 |

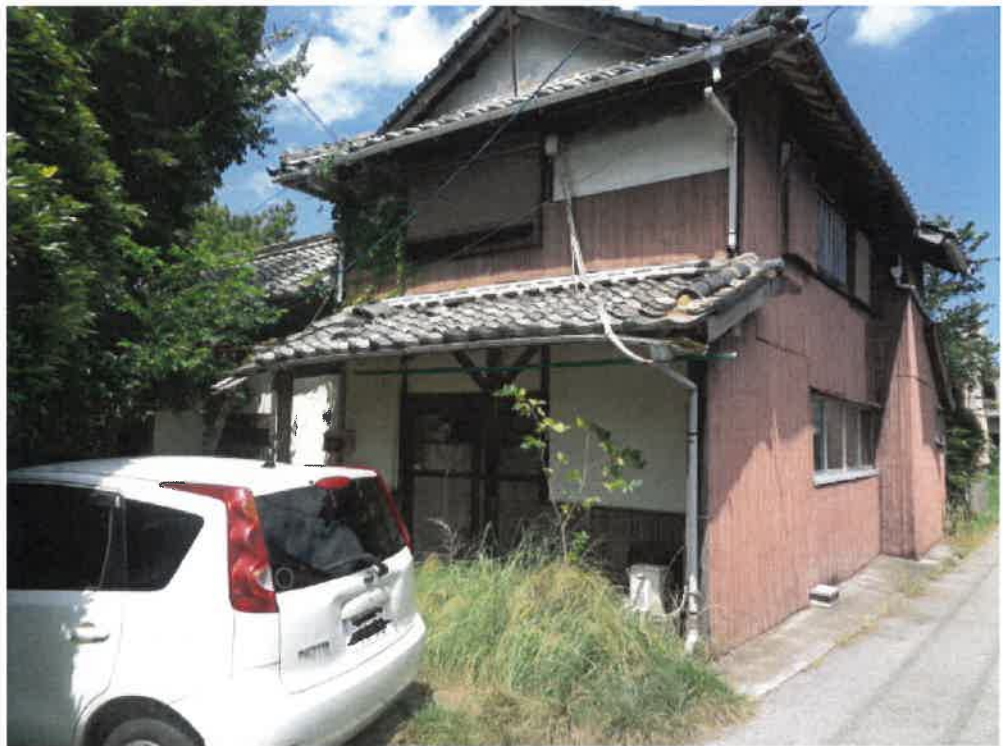
(写真3) 物件3の符号4の附属建物

| 保守管理の<br>状態 | 50年以上経過しており、摩滅・老朽化等の物理的減価が著しく、間取りも不良であり、保守管理の状態は著しく劣る。 |
| 特記事項 | 本件建物と主たる建物が合棟している。 |

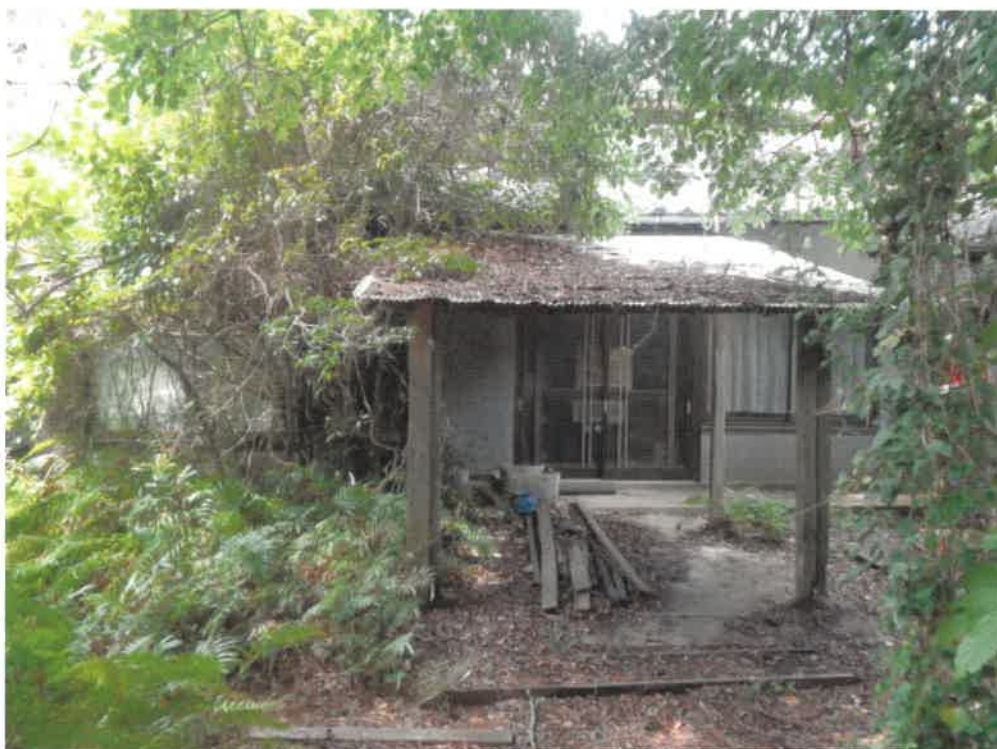
(写真 4) 物件 3 の符号 1 の附属建物

| 保守管理の<br>状態 | 50年以上経過しており、摩滅・老朽化等の物理的減価が著しく、間取りの古式化もあり、保守管理の状態は著しく劣る。 |
| 特記事項 | 北西側の一部が西側目的外土地（物件2）へ越境している可能性がある。 |

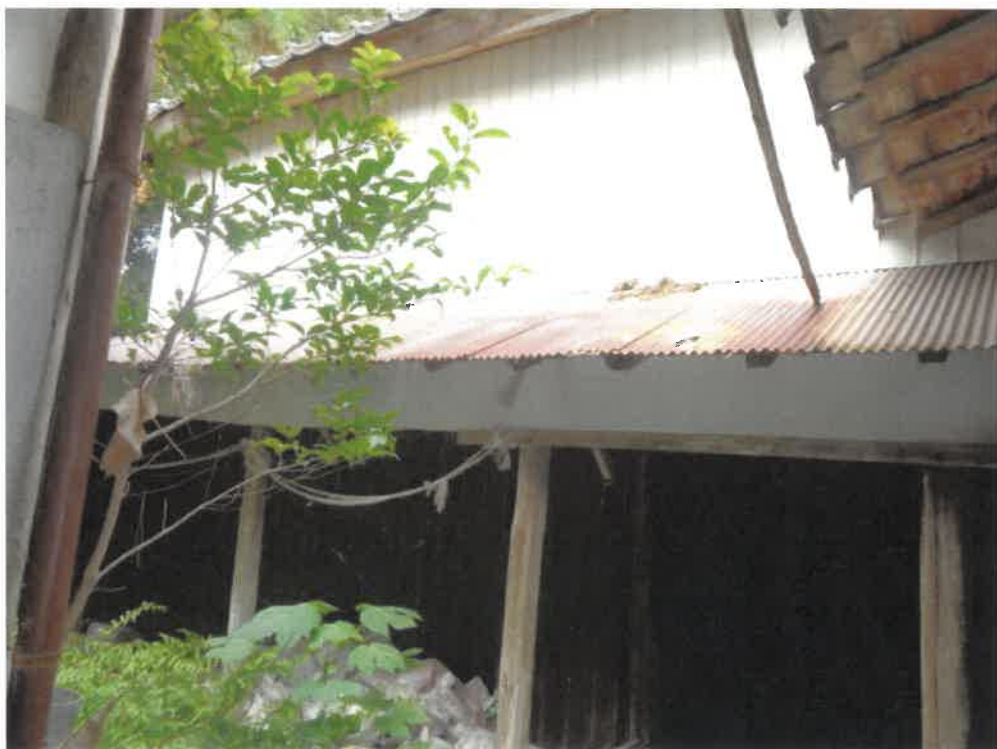
(写真 5) 物件 3 の符号 2 の附属建物

| 保守管理の状態 | 50年以上経過しており、一部吹きさらしの状態で、摩滅・老朽化等の物理的減価が著しく、保守管理の状態は著しく劣る。 |

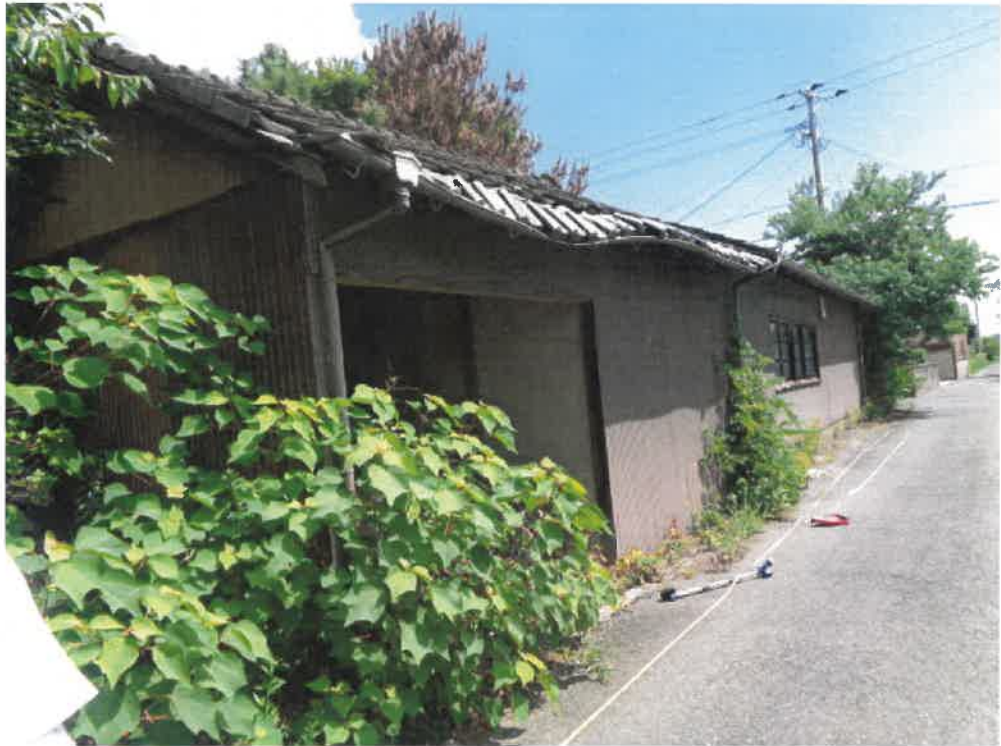
(写真6) 物件3の符号3の附属建物

| 保守管理の<br>状態 | 50年以上経過しており、一部吹きさらしの状態で、摩滅・老朽化等の物理的減価が著しく、保守管理の状態は著しく劣る。 |
| 特記事項 | 物件1のセットバック部分に、建築基準法制定（昭和25年5月24日）後に建築または増築された可能性が有るため、既存不適格建築物の可能性が有る。 |

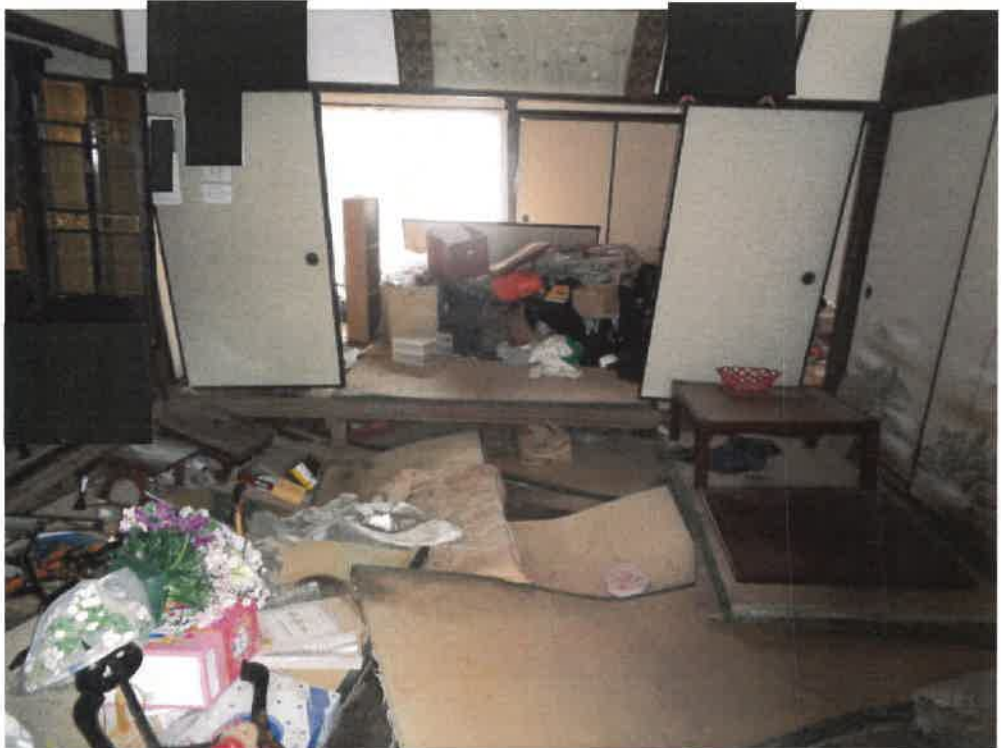
(写真7) 主たる建物内部（1階：床が抜けている）

経済的残存耐用年数を経過しているので、残価率 10%とした定率法（現価率 0.10）と観察減価法（摩滅・老朽化等の物理的減価が著しく、床が抜け落ち、間取りの古式化もあり、保守管理の状態が著しく劣る程度を－90%と査定）を併用して下記のとおり査定した。
