## 期 間 入 札 の 公 告

- 1 所 在 佐伯市上浦大字津井浦字西小路  
地 番 2 1 4 7 番 2  
地 目 宅地  
地 積 1 1 0 . 1 2 平方メートル
- 2 所 在 佐伯市上浦大字津井浦字内園 2 1 4 7 番地 2  
家屋 番号 2 1 4 7 番 2 の 2  
種 類 居宅  
構 造 鉄筋コンクリート造陸屋根 2 階建  
床 面 積 1 階 2 3 . 1 4 平方メートル  
2 階 2 4 . 7 9 平方メートル  
(現況)  
構 造 鉄筋コンクリート造陸屋根 3 階建  
床 面 積 1 階 7 5 . 4 9 平方メートル  
2 階 8 5 . 6 0 平方メートル  
3 階 2 9 . 7 5 平方メートル

# 現況調査報告書

## 評 価 書

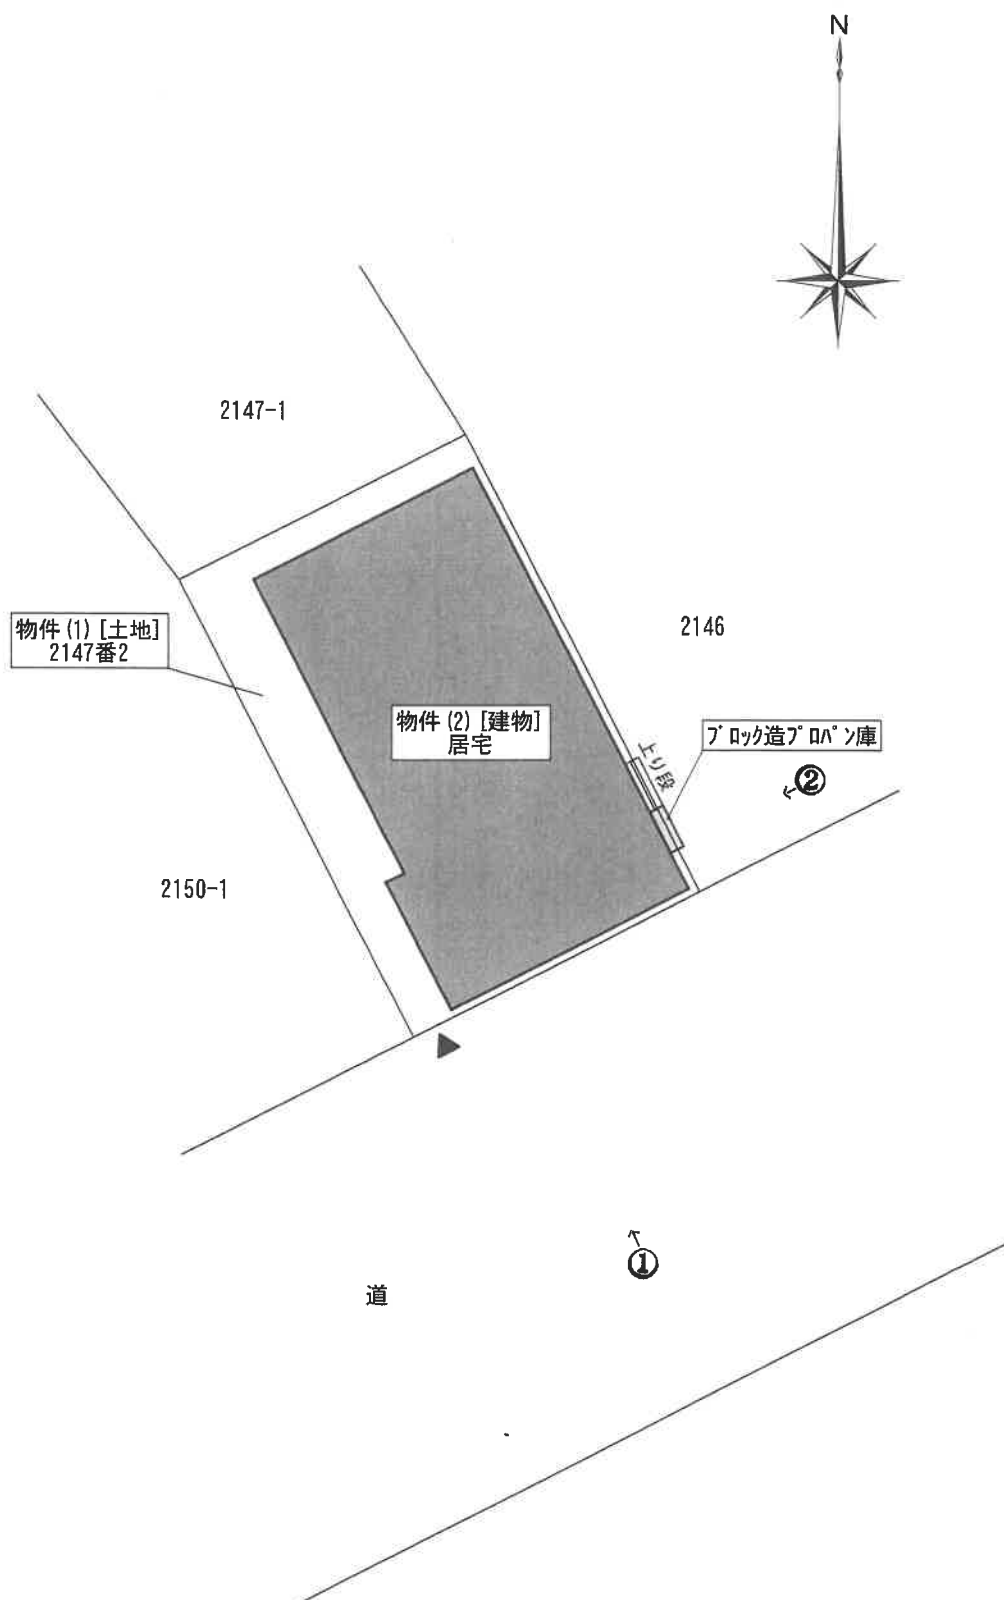
土地建物位置関係図

- 
- 1 本件物件の占有関係は所有者の陳述及び現況から2, 3枚目のとおり認めた。
  - 2 本件土地と本件土地上の建物の小字名は異なるが, 所有者の陳述及び現況から本件土地上の建物は本件建物であると認めた。
  - 3 本件土地上の建物は登記簿上2階建て, 現況は3階建てであるが, 所有者の陳述及び現況から本件土地上の建物が本件建物であると認めた。
  - 4 本件土地と隣接地との境界付近に境界争い等の問題は認められない。  
但し本件建物の一部(ブロック造プロパン庫及び上り段)は目的外土地に越境していることが認められる。
  - 5 仮に本件建物の所在表示修正を行うには, 買受人が大分地方法務局佐伯支局で更正登記手続を行わなければならない。(債権者聴取による大分地方法務局佐伯支局回答)

※ﾌﾞﾛｯｸ造ﾌﾞﾛｯｸﾞﾝ庫及び上り段が隣地へ越境している。

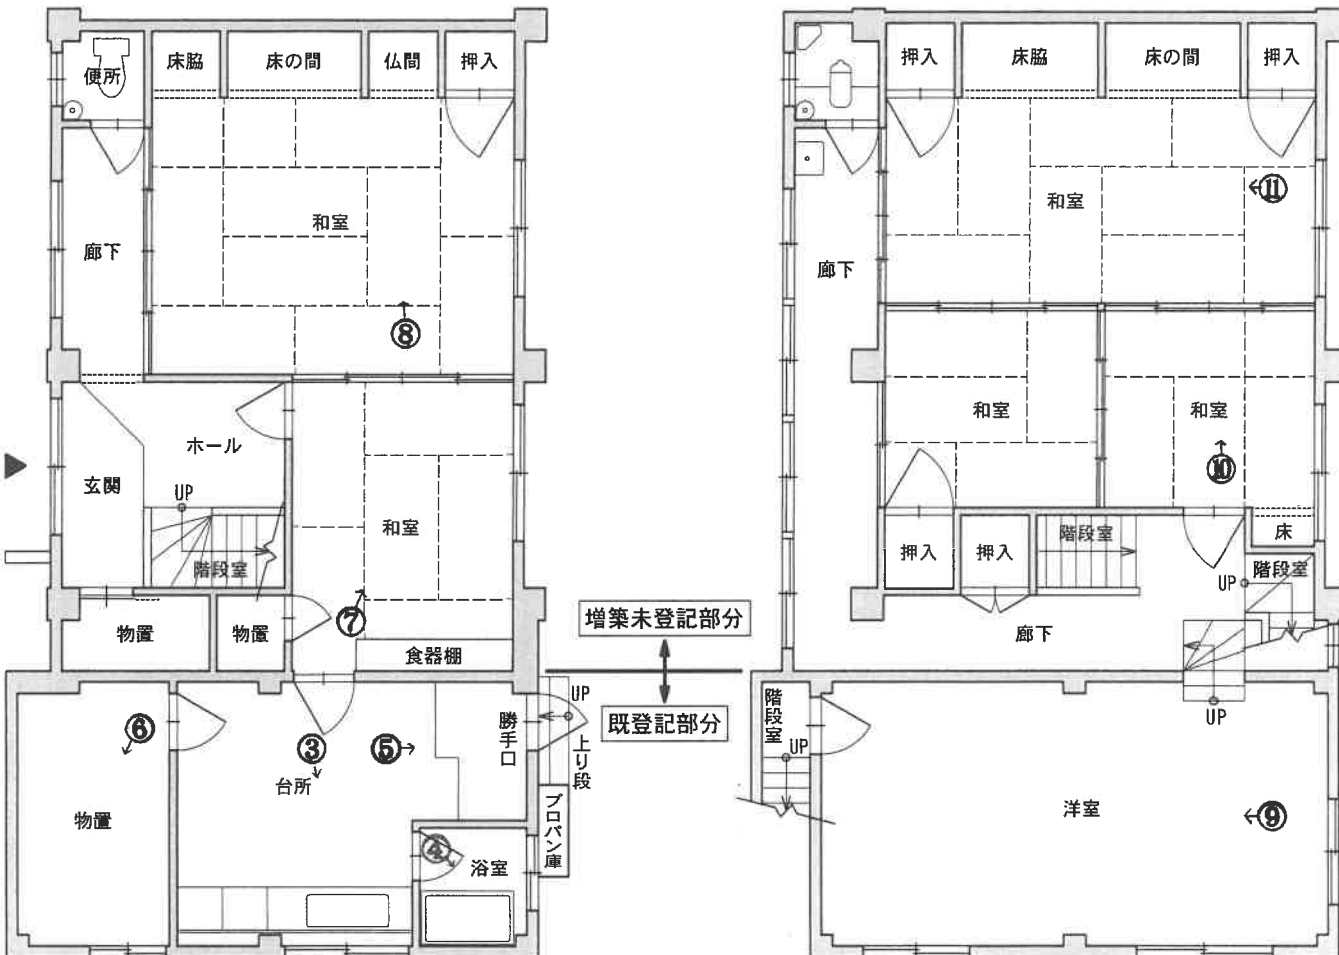
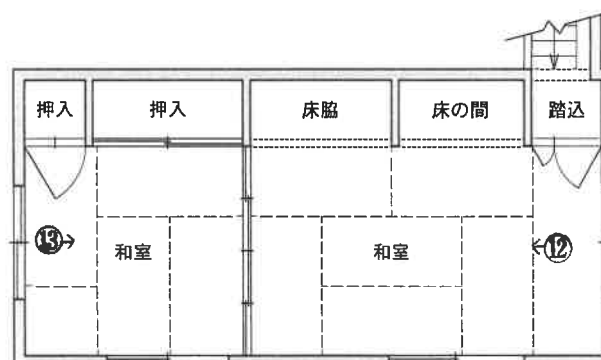
物件(2)間取図

| 階層 | 既登記部分 | 増築未登記部分 | 合計 |
| 1 階 | 23.14㎡ | 52.35㎡ | 75.49㎡ |
| 2 階 | 24.79㎡ | 60.81㎡ | 85.60㎡ |
| 3 階 | — | 29.75㎡ | 29.75㎡ |
| 合計 | 47.93㎡ | 142.91㎡ | 190.84㎡ |

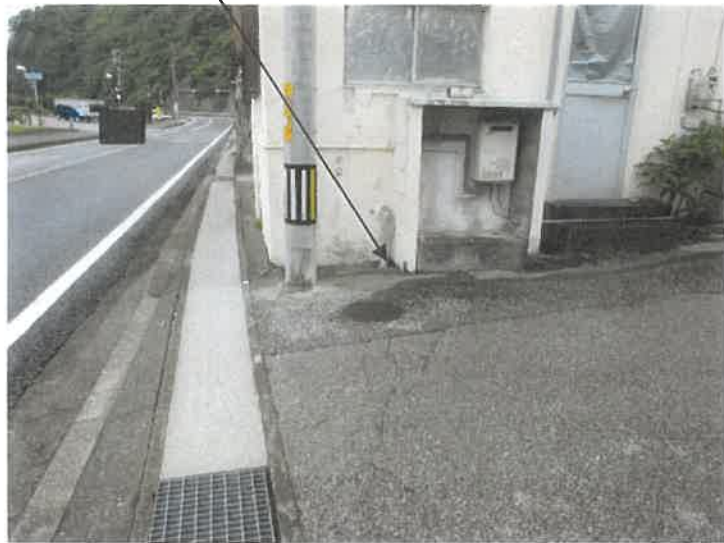
写真②越境部分

| 土地の利用状況<br>及 び<br>隣地の利用状況 | 土地所有者が所有する建物(物件2)の敷地として利用されている。<br>なお、北西側及び北東側隣接画地はいずれも戸建住宅の敷地として利用されているほか、南西側隣接画地は現況空地であり、本件評価対象地上に越境物等は現存しないが、本件評価対象建物の附属工作物であるコンクリートブロック造のプロパン庫、及び上り段の一部(概測約20cm程度)が、北東側隣接画地(目的外土地:地番2146番)に越境しているものと推定されるが、物件1の土地所有者からの聴聞によると、これまでに当該目的外土地所有者との間で、境界等に関する争いになった経緯は一度もない状況である。<br><br>(「現況調査報告書」、及び後掲「土地建物位置関係図」参照)<br>目的外建物 ない | |

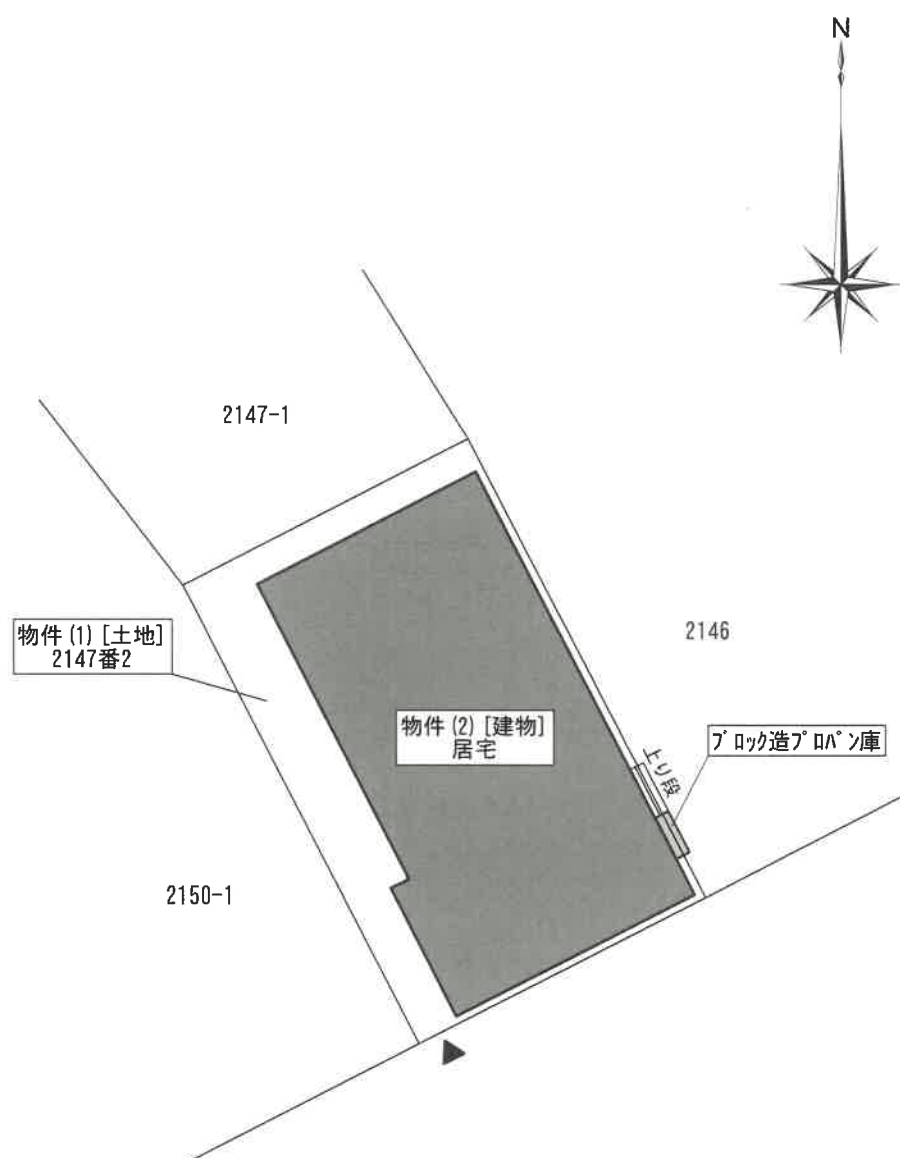
土地建物位置関係図

※ブロック造パハン庫及び上り段が隣地へ越境している。

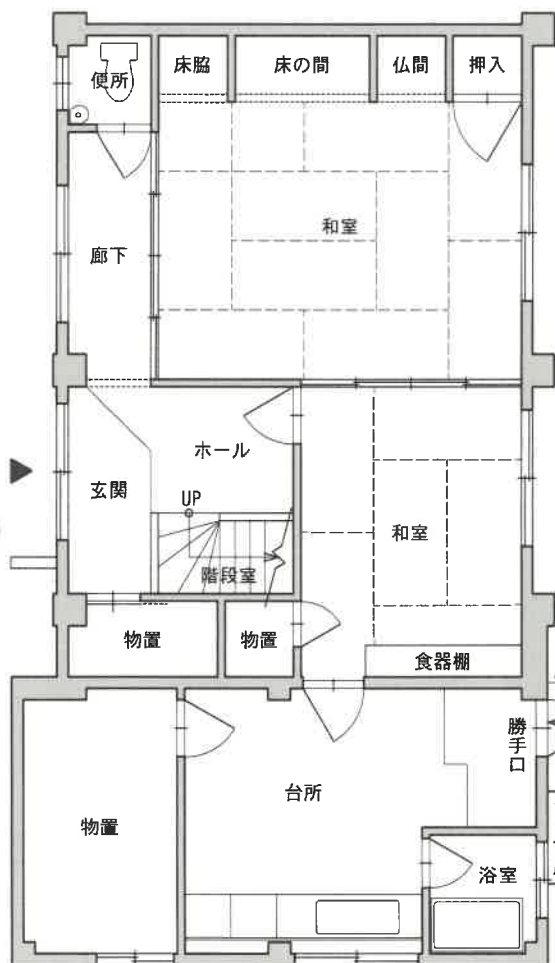
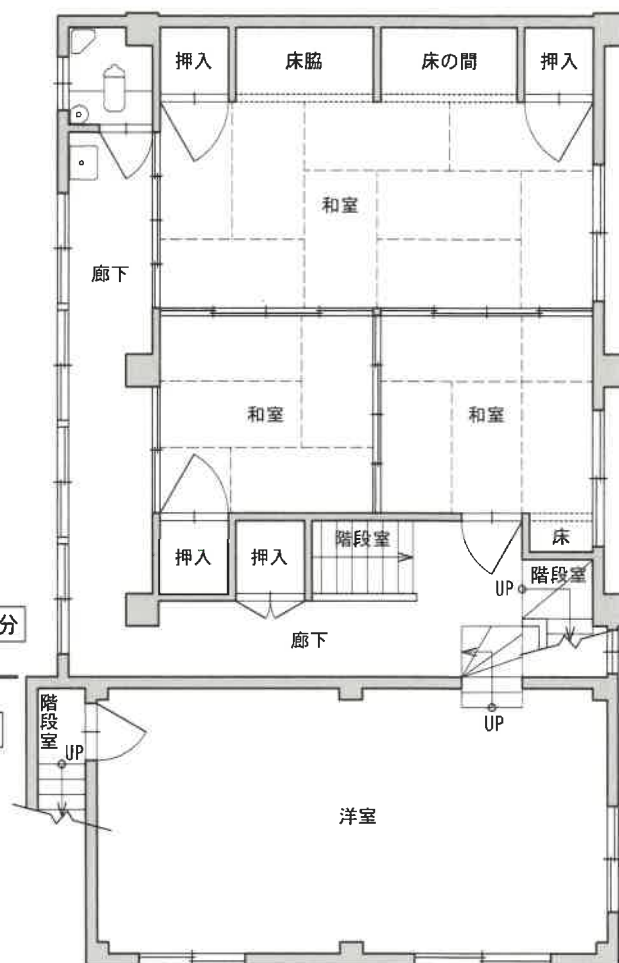
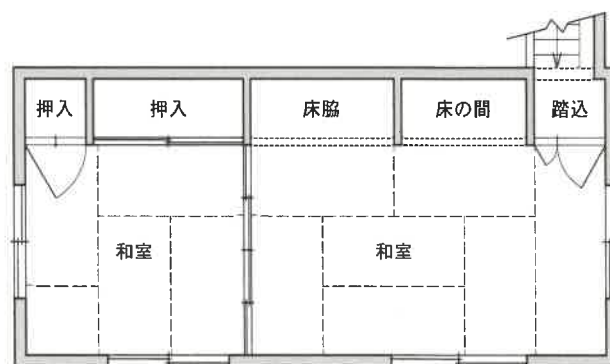
建 物 間 取 図

| 面 積 表 | | | |
| 階層 | 既登記部分 | 増築未登記部分 | 合計 |
| 1 階 | 23.14㎡ | 52.35㎡ | 75.49㎡ |
| 2 階 | 24.79㎡ | 60.81㎡ | 85.60㎡ |
| 3 階 | — | 29.75㎡ | 29.75㎡ |
| 合計 | 47.93㎡ | 142.91㎡ | 190.84㎡ |
