## 期 間 入 札 の 公 告

## 現況調査報告書

## 評 価 書

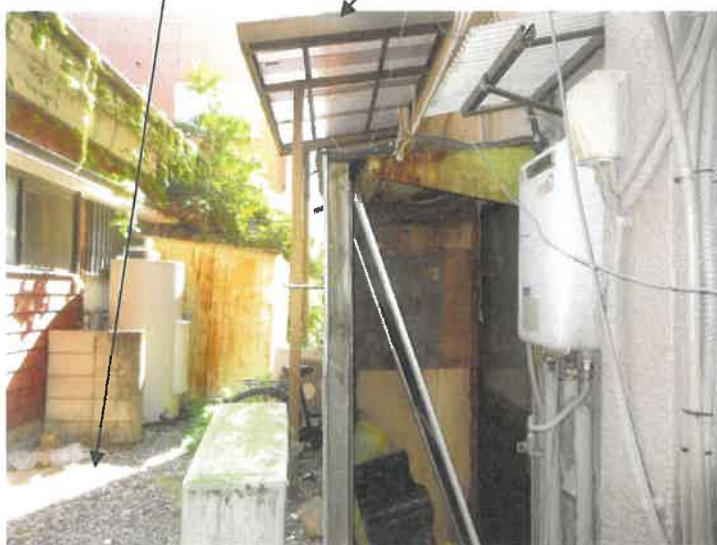
写真②目的外土地 下屋庇

- 1 本件物件の占有関係は所有者らの陳述及び現況から2, 3枚目のとおり認めた。  
 2 本件建物の下屋物置が目的外土地に, 下屋底が水路に越境している可能性がある。  
 3 本件土地と北側土地(目的外土地及び3492番2)との境界は不明瞭であるが, その他隣接地との境界は概ね明瞭である。

| 区 分 | 主である建物 | |
|---|---|---|
| 特 記 事 項 | ※1 下屋物置及び下屋の庇が隣接地に越境している可能性がある（「土地建物位置関係図」参照）。<br>※2 アスベスト使用の有無の可能性については、建築時期・構造・種類等の要因を踏まえ現地調査を行った結果、アスベスト含有建材が使用されている可能性が認められる。なお、アスベスト使用の詳細については専門機関の分析調査を要する。 | |

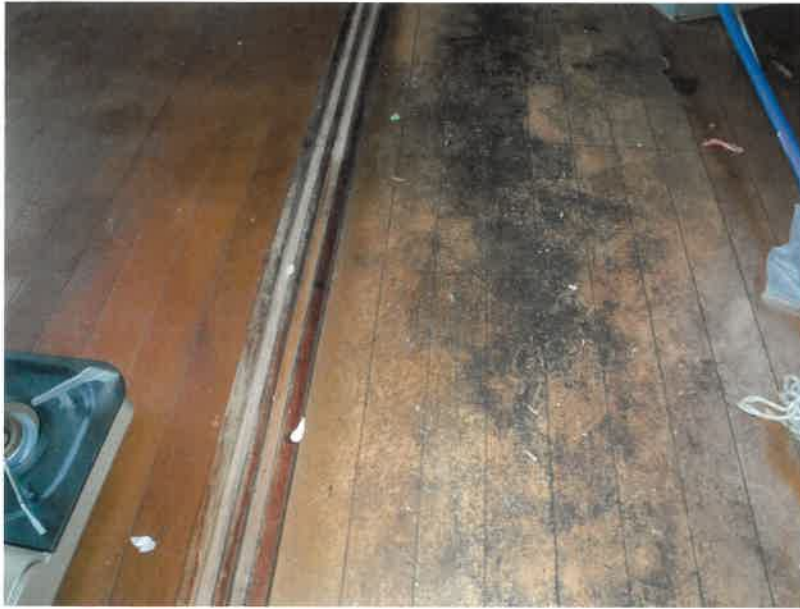
No. 1

物件 3 ・ 床

- ・ 床に汚損が見られる。

| 区 分 | 主である建物 | |
|---|---|---|
| 維持管理の状態 | 相当に劣る | 店舗閉鎖後は、放置されており、汚損が目立つなど、維持管理の状態は経年より相当に劣る。 |

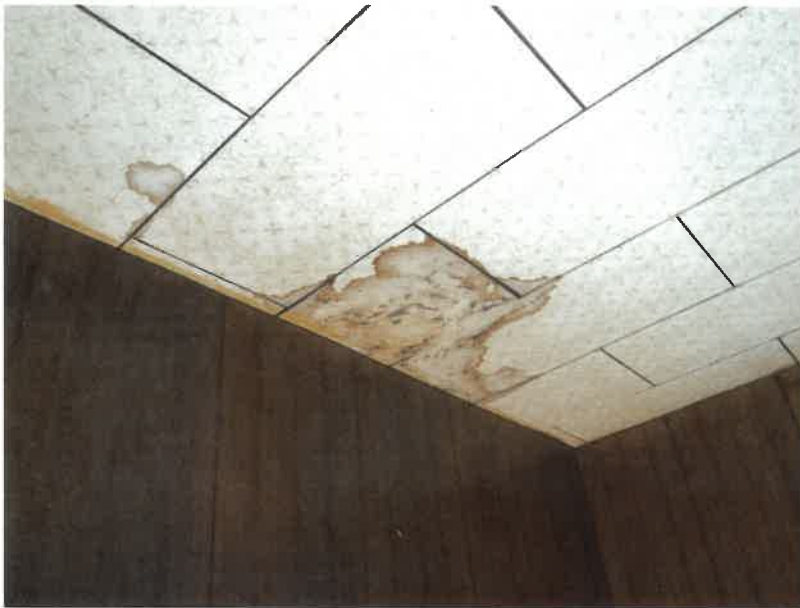
No. 2

物件 3 ・ 天井

- ・ 雨漏りによると思われるシミが見られる。

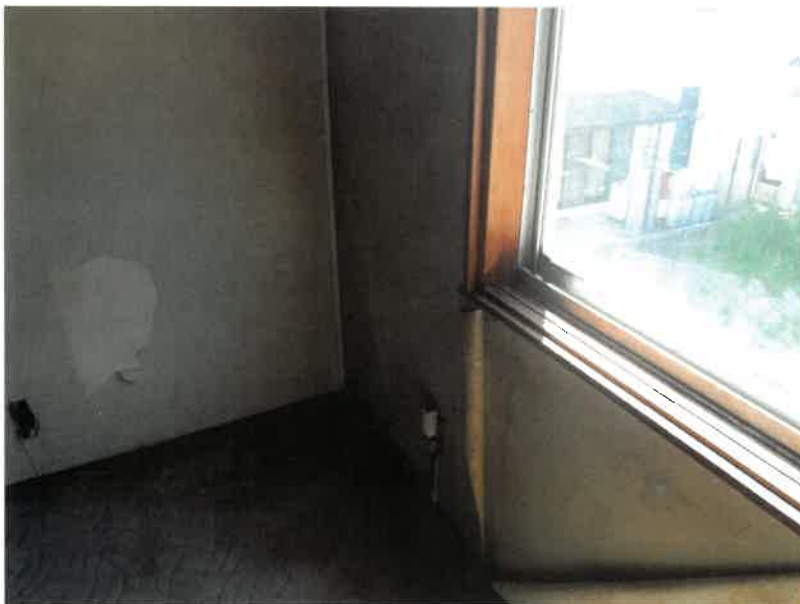
No. 3

物件 3 ・ 内壁

- ・ クロスに剥がれが見られる。
