## 期 間 入 札 の 公 告

建物の名称 リバージュ山鹿

## 現況調査報告書

# 評 価 書

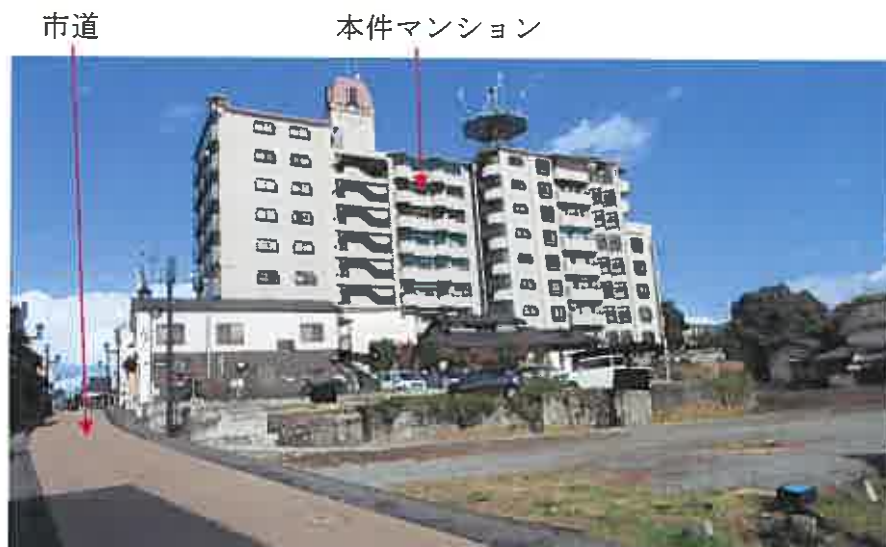
(写真 1 )

- 1 本件マンション外観は写真1、2、本件建物内部の状況は写真3ないし12のとおり
- 2 令和4年11月に、ほぼ全室のクロスと床のフローリング張替え、キッチン、浴室及び洗面所のリフォームが実施されている。
- 3 中央の洋室は、ベットが引っ掻くなどして内壁が大きく損傷し（写真7、8参照）、ドアを開けた途端、鼻を付くような異臭が感じられる。現在は建物内で猫1匹が飼育されている。
- 4 上下水道の接続はあり、都市ガスが供給されている。キッチンではIHクッキングヒーターを使用している。

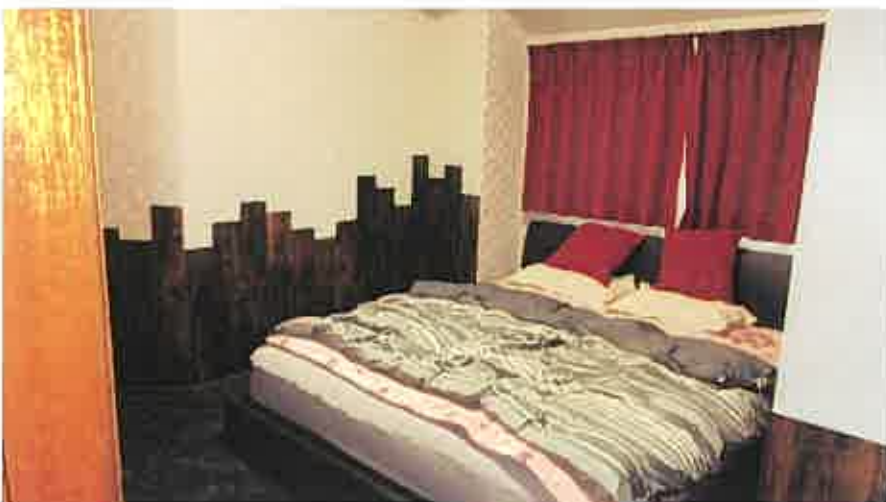
(写真 7 )

中央洋室の損傷状況

| 保 守 管 理 の 状 態 | 室内は令和4年11月に、内装クロス及び床のフローリング張替え、キッチン、浴室及び洗面所等のリフォームが実施されている。<br>室内で猫1匹飼育されており、北側中央の洋室は、ペットによる引っ掻き傷等が多数みられ、内壁に大きな損傷が認められる。<br>管理状態は、北側中央の洋室は劣るが、その他はリフォームされており概ね普通である。 |

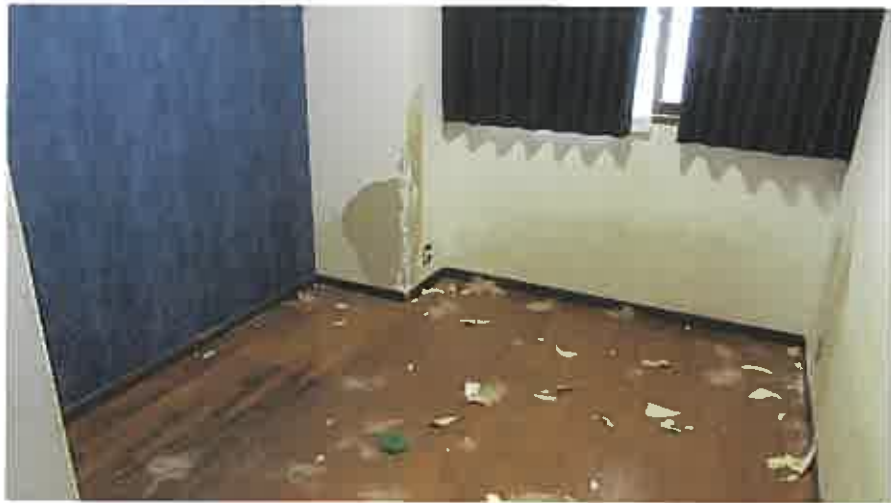
(写真 8 )

同上

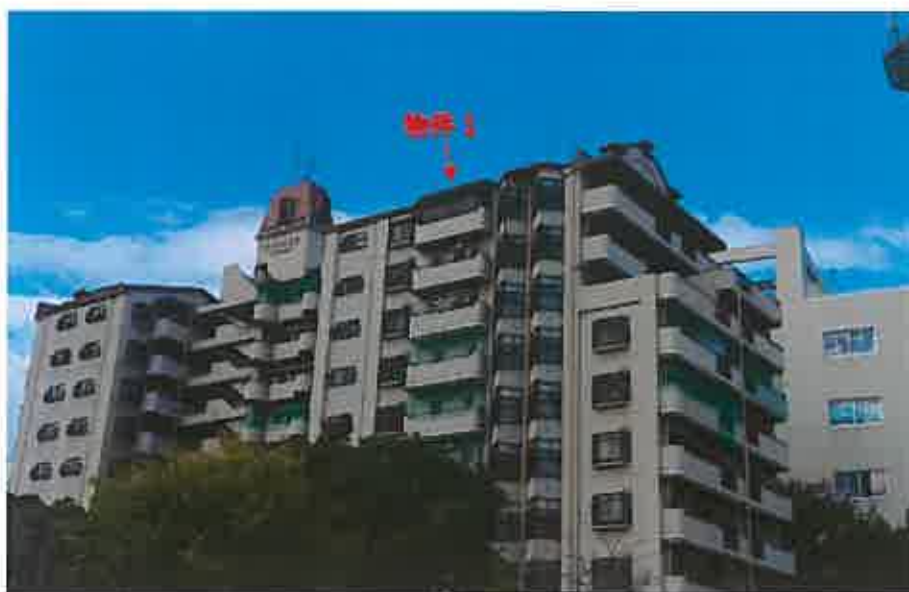
| 特記事項 | ①平成22年9月に1回目の大規模修繕工事（外壁塗装等）が実施されている。近い将来、大規模修繕工事の予定はないとの事である。<br>②管理費は令和5年10月から現状の管理費に改定されている。<br>③修繕積立金については、令和7年3月から同年9月迄の間に、現状の倍額を提案予定との事である。<br>④外階段の手摺の鉄サビや外壁塗装の劣化や汚れ等、共用部分の劣化が認められる。<br>詳細は、現況調査報告書記載のとおり。 |

一棟の建物（南東方より撮影）

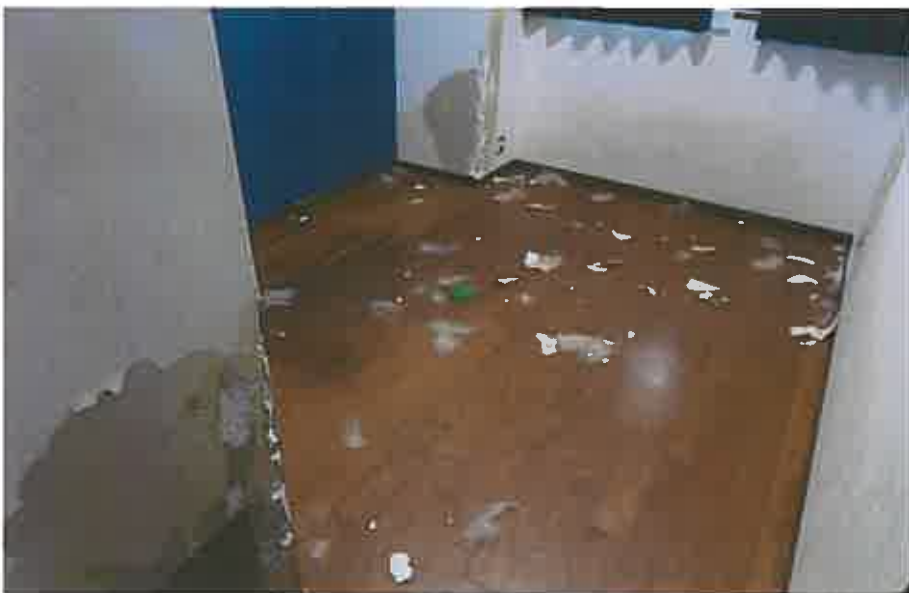
対象専有部分（北側中央の洋室）
