## 期 間 入 札 の 公 告

| | 構 造 | 木造セメント瓦葺平家建 |

# 現 況 調 査 報 告 書

# 評 価 書

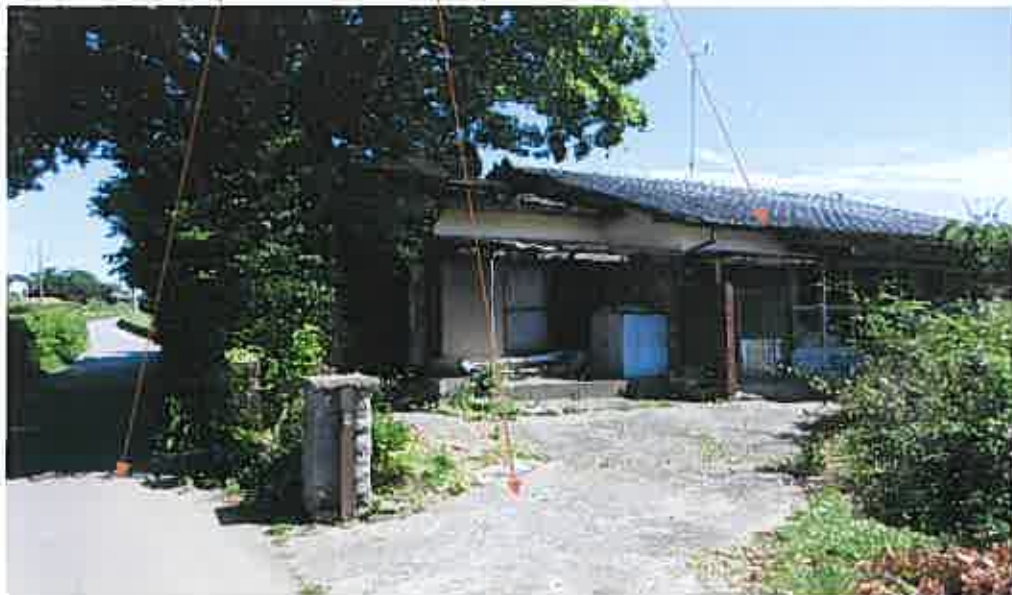
(写真1) 市道 物件1 物件2

- 1 物件2の建物の敷地として利用されている。
- 2 隣接する土地は次のとおり(登記記録に基づき、地番、地目、地積、所有者の順に記載)
  - ① 2131番4、畑、8702㎡、私人名義
  - ② 2131番77、宅地、191.47㎡、私人名義
- 3 東側隣地との境界付近に擁壁が存するところ、その一部が損壊している。
- 4 西側に植栽されている樹木の一部が市道に越境していると思われる(写真1参照)。

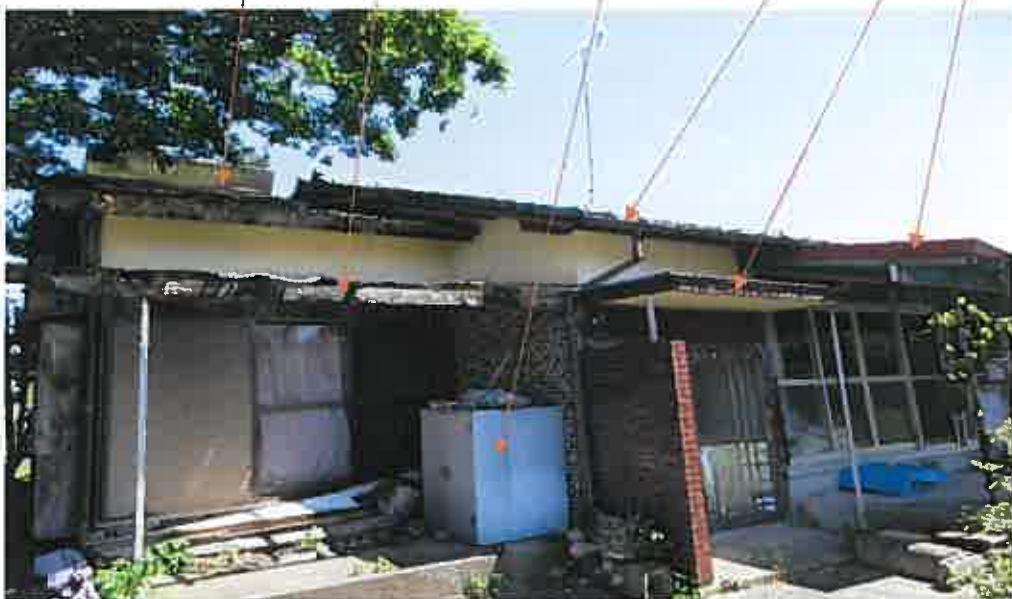
(写真2) 太陽熱温水器 下屋 アルミ製簡易物置 物件2 庇 下屋

- 1 外観は写真1ないし5のとおりであり、内部の状況は写真6ないし17のとおりである。
- 2 洋室の天井に雨漏りによる染みが2カ所存し、そのうち1カ所は染みに加えて穴も存する(写真8参照)。また、縁側の天井にも雨漏りによる染みが存する(写真12参照)。
- 3 引き戸の開閉がスムーズでない箇所が複数存する。
- 4 上水道の接続はあるが下水道の接続はない。なお、トイレはくみ取り式である。
- 5 燃料はLPガスである。
- 6 従物等として、庇、下屋、太陽熱温水器、灯油ボイラー及び灯油タンクが存する(写真2～4参照)。
- 7 目的外動産として、南西側下屋内にアルミ製簡易物置が存する(写真2参照)。

| 区 分 | 主である建物 |
|---|---|
| 特 記 事 項 | ①目的外動産としてアルミ製簡易物置が設置されている（詳細は現況調査報告書記載のとおり）。<br>②昭和60年（月日不詳）に増築がなされている。<br>③従物等として、庇、下屋、太陽熱温水器（故障中）、灯油ボイラー及び灯油タンクが存する。 |

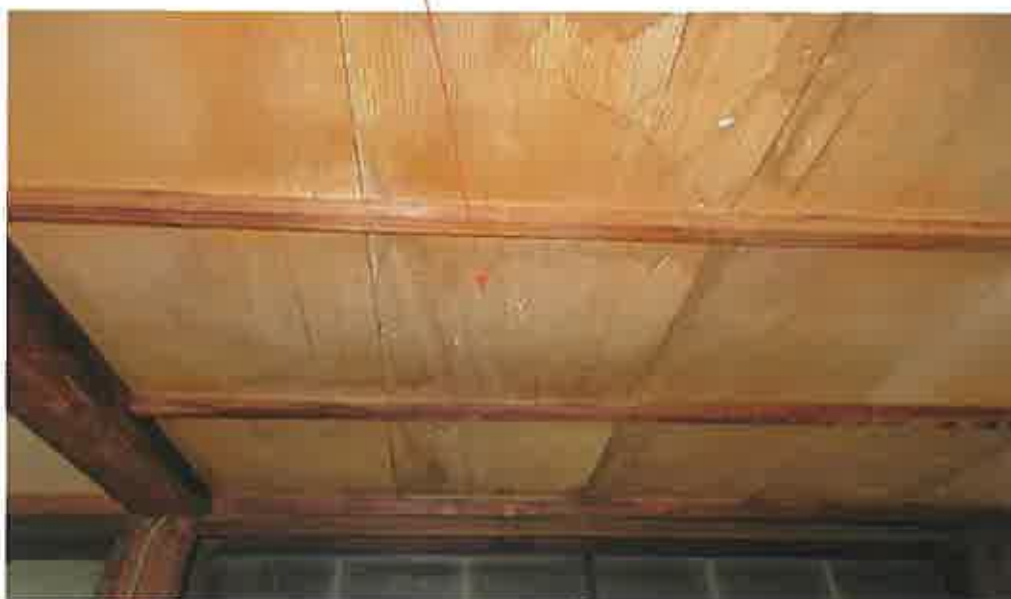
(写真12)

染み

| 区 分 | 主である建物 |
|---|---|
| 保守管理の状況 | 下記諸点を除き、経年相応の状態であると判断される。<br>・洋室の天井に雨漏りによる染み、穴が存する。また、縁側の天井にも雨漏りによる染みが存する。<br>・扉の開閉がスムーズでない箇所が多数存する。 |
