## 期 間 入 札 の 公 告

| | 構 造 | 木造スレートぶき平家建 |

# 現況調査報告書

# 評 価 書

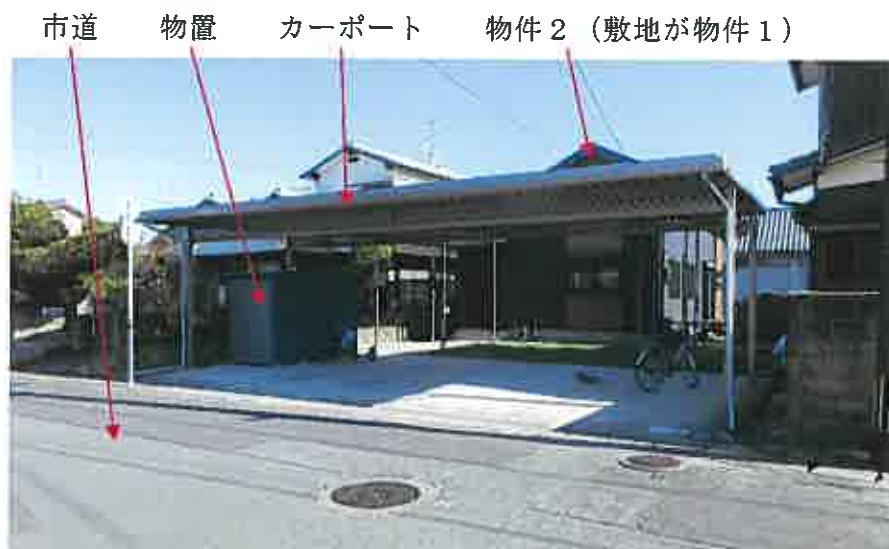
(写真 1 )

- 1 南西側で市道（大島町3丁目荒尾線）に接している。
- 2 物件2建物の敷地として使用されている。
- 3 従物等として、カーポートが存する（写真1）。
- 4 木造の物置2基はいずれも移動可能であることから、目的外動産と認定した（写真1、3）。
- 5 アルミ製フェンスは、一部隣地（974番）に越境して設置してある。
- 6 隣接する土地は、次のとおり  
 ①968番、宅地、285.65㎡、私人名義 ②974番、宅地、310.45㎡、私人名義  
 ③337番、境内地、412㎡、私人名義

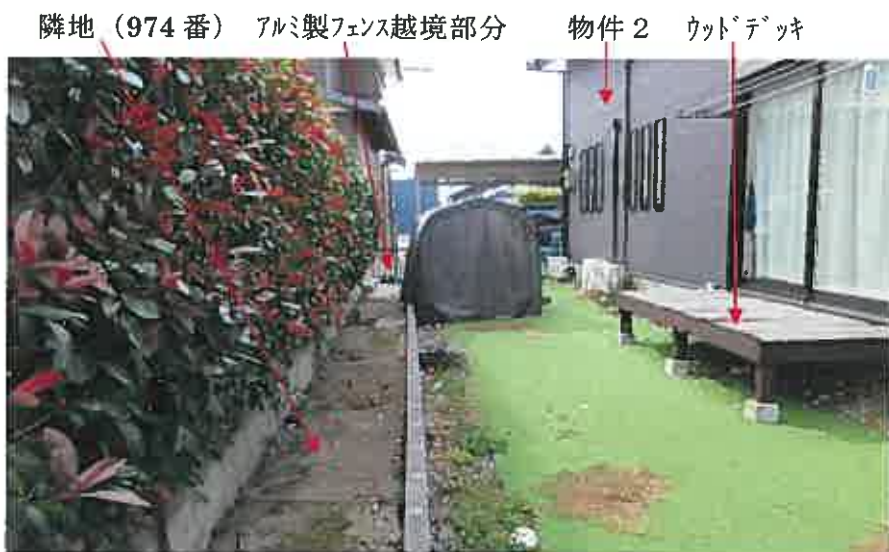
(写真 2 )

- 1 外観は写真1、2、内部の状況は写真5ないし12のとりのオール電化住宅である。
- 2 キッチン内壁1箇所穴が空いている（写真5）。その他特段の損傷箇所は見受けられない。
- 3 建物内で犬1匹を飼育している。
- 4 上水道の接続はある。
- 5 下水道の引込みはあるが、接続は未了。下水は浄化槽で処理されている。下水道受益者負担金は納付済みである。
- 6 従物等として、ウッドデッキ及びヒートポンプ給湯機が存する（写真2、4）。

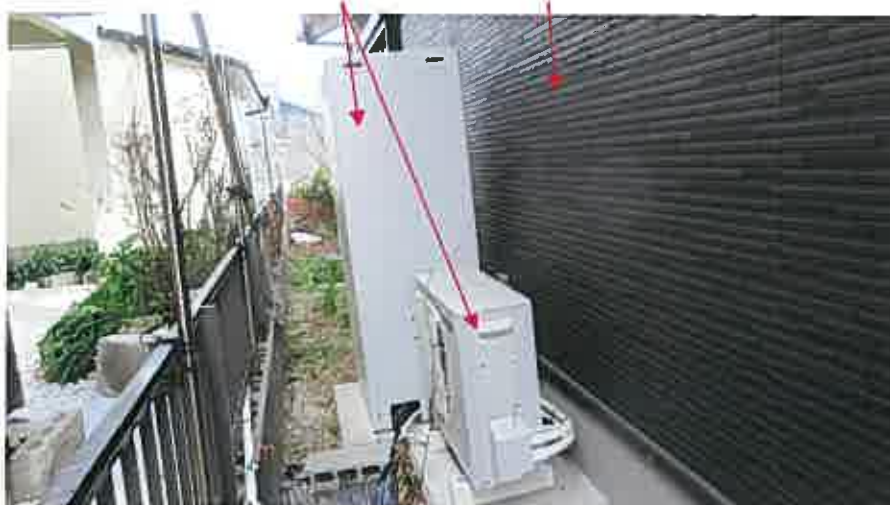
(写真 4 )

ヒートポンプ給湯機 物件 2

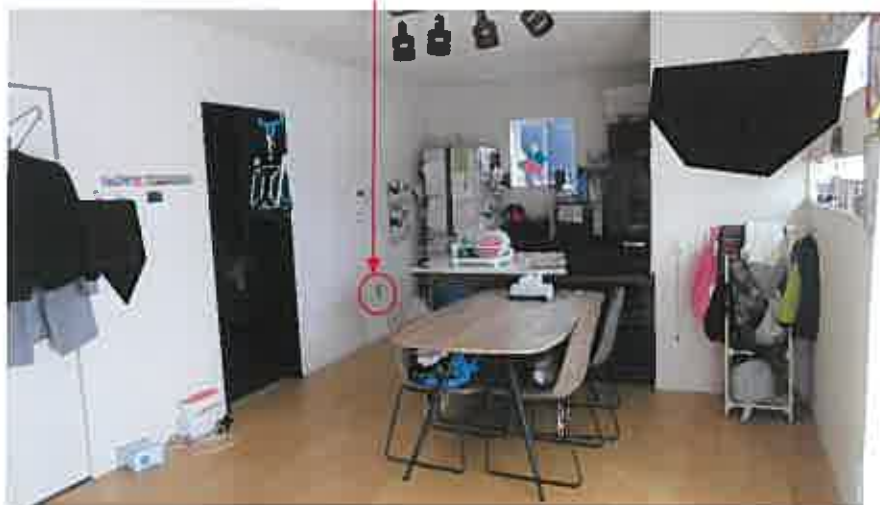
(写真 5 )

| 陳 述 者<br>(当事者等との関係) | 陳 述 内 容 等 |
|---|---|
| ■ B<br>(物件2の占有者) | <ol style="list-style-type: none"> <li>1 本件不動産の所有者Aは元夫です。現在は私が本件建物を住居として無償で使用しています。同居者は3人の子です。</li> <li>2 キッチン内壁の穴は、子どもがぶつかって生じたものです。</li> <li>3 本件建物に、雨漏りや白蟻による被害箇所はないと思います。</li> </ol> |

以下、物件 2 建物内部 穴

| 区 分 | 主である建物 |
|---|---|
| 保守管理の状態 | 本件建物の状況としては以下の事項等が挙げられる。<br>・南西側（下側）の外壁に小規模な破損箇所（数センチ程度）が見られる。<br>・キッチンの北西側内壁に、拳大の穴が見られる。<br>・雨漏りや白蟻被害はないとの事である。<br>・建物内で犬一匹を飼育している。<br>・一部クロスの汚れやリビングのドアに落書き等が見られるが、比較的築浅の建物であり、目視の限り筆記すべき損傷等は上記以外には特段みられない。<br>概ね経年相応の損耗で、保守管理の状態は概ね普通。<br>詳細は、現況調査報告のとおり。 |
