## 期 間 入 札 の 公 告

建物の名称 ダイアバレス水前寺第 3

## 現況調査報告書

# 評 価 書

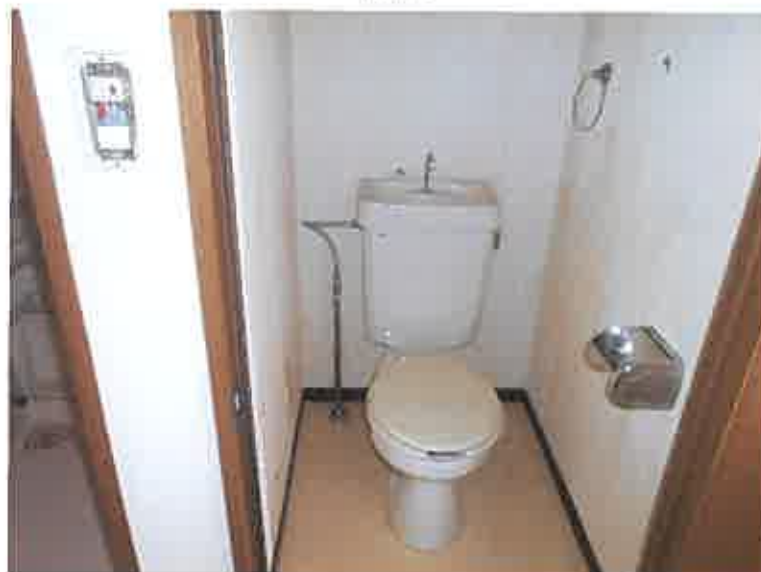
(写真 7 )

- 1 別紙建物図面(各階平面図)、建物間取図及び添付写真のとおりである。
- 2 市の上下水道及び都市ガスが使用されている。台所のコンロはIHクッキングヒーターである。
- 3 約9年間空き家状態が続いている。建物内に残置された動産はなく、第三者の占有を窺わせるものはない。
- 4 トイレの壁クロスに汚損がみられる。経年劣化と思われる。
- 5 洋室やトイレ等、コンセントのカバーが外されている。
- 6 従物等として、ガス給湯器が存する。

トイレ
