| 1 | 所 在 | 宇土市走潟町字走潟 |

# 現況調査報告書

令和6年(ケ)第43号  
土地建物位置関係概略図

# 評 価 書

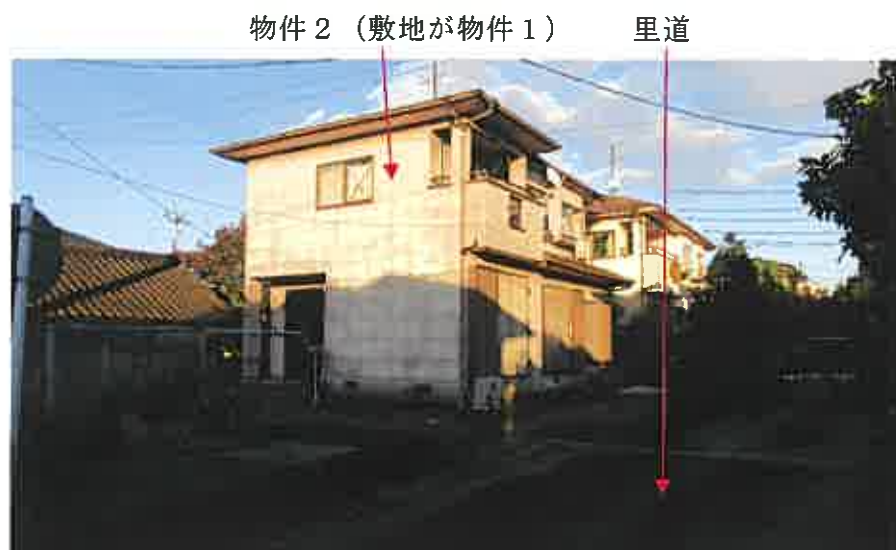
(写真 1 )

- 1 外観は写真1、内部の状況は写真4ないし15のとおり
- 2 内壁に多数の損傷（変色、剥がれ、穴等）箇所が見受けられ（写真4、6、7、9、11、13参照）、ベットによると思われる損傷箇所が散見される（写真5参照）。
- 3 目視等で確認した限り、雨漏りによる被害箇所は見当たらない。白蟻被害の有無は不明である。
- 4 上水道接続はあるが、約1年前から不使用である。従前、下水は浄化槽で処理されていた。
- 5 燃料はLPガスであり、従物等として、LPガス用の給湯器が存する（写真3）。

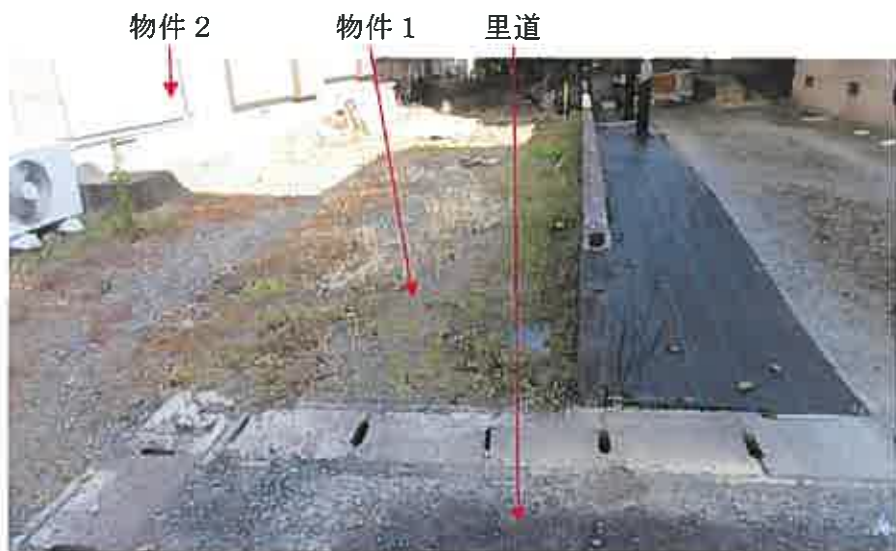
(写真 2 )

- 1 南西側で里道に接している。そして、その里道の西端は市道（西走1号線）に接している。
- 2 物件2建物の敷地として使用されている。
- 3 3方の隣地（415-23、415-28、2486-1）との境界付近にはブロック塀が存する。  
なお、415番28は、登記上は用悪水路であるが、目視で水路は確認できない（写真2）。
- 4 植栽の枝葉が一部隣地（2486-1）側に越境している（写真3）。
- 5 隣接する土地は次のとおり  
①415番23、宅地、178.80㎡、私人名義 ②415番28、用悪水路、16㎡、千里殖産(株)  
③415番29、公衆用道路、74㎡、宇土市 ④415番30、公園、156㎡、千里殖産(株)  
⑤415番31、雑種地、28㎡、千里殖産(株) ⑥2486番1、宅地、1007.27㎡、私人名義

| 特記事項 | ①物件1が接面する道路（415番29）は、宇土市所有の公衆用道路である（宅地開発に伴い開発された道路）。当該道路は、西側で宇土市の市道（西走1号線）に接続している。<br>②南側で隣接する土地（415番28）は、登記記録の記載によれば用悪水路であるが、現況では隣接する宅地（415番21）と一体利用されている。<br>③植栽の枝葉一部が北側隣接地（2486番1）に越境している。<br>④周知の埋蔵文化財包蔵地の指定はない。<br>詳細は、現況調査報告書のとおり | |

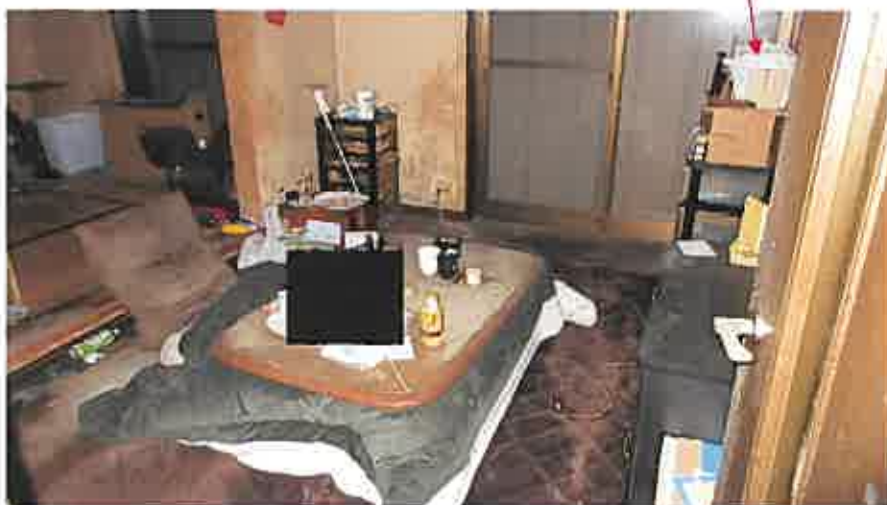
(写真 6 )

骨壺

| 特 記 事 項 | ①従物等として、ガス給湯器が存する。<br>②室内に目的外動産が散在しているほか、1階リビングに遺骨が残されている。<br>詳細は、現況調査報告書のとおり |

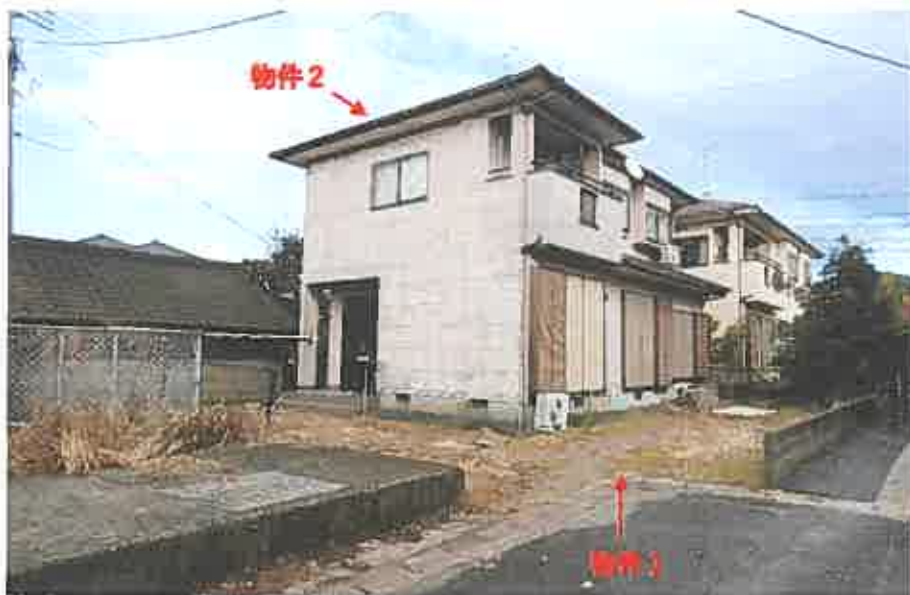
| 保守管理の状態 | 経年相応の損耗に加え、本件建物の状況としては以下の事項等が挙げられる。<br>・屋根（スレート）の劣化が認められる。<br>・外壁は、保守管理の状態が劣り、劣化及び汚れが認められる。<br>・室内では、壁の拳大の穴が見られる。また、クロスや畳の汚濁が著しい。また、フローリングは経年劣化以上の損耗が見られる。<br>・洗面所では、黒カビがみられる。<br>・屋内でペットを飼育していた形跡があり、ペットによる引っ掻き傷等が多数見られ、動物臭も感じられた。<br>上記のとおり保守管理の状態は劣る。<br>詳細は、現況調査報告のとおり。 |

物件1,2（南西方より撮影）

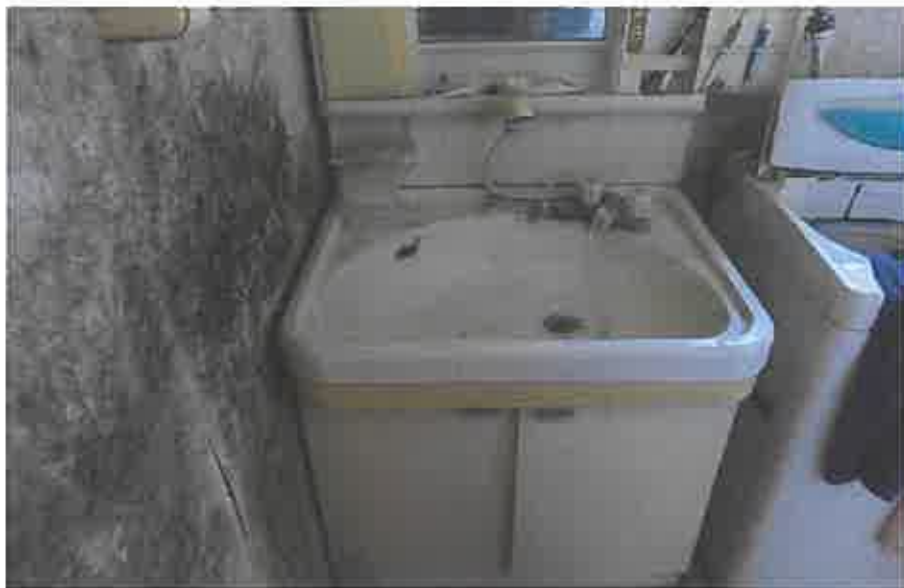
物件2（洗面室）
