## 期 間 入 札 の 公 告

- 1 所 在 熊本市西区松尾二丁目  
地 番 92番7  
地 目 宅地  
地 積 130.53平方メートル
- 2 所 在 熊本市西区松尾二丁目92番地7  
家屋 番号 92番7  
種 類 居宅  
構 造 木造セメント瓦葺平家建  
床 面 積 70.35平方メートル

# 現況調査報告書

# 評 価 書

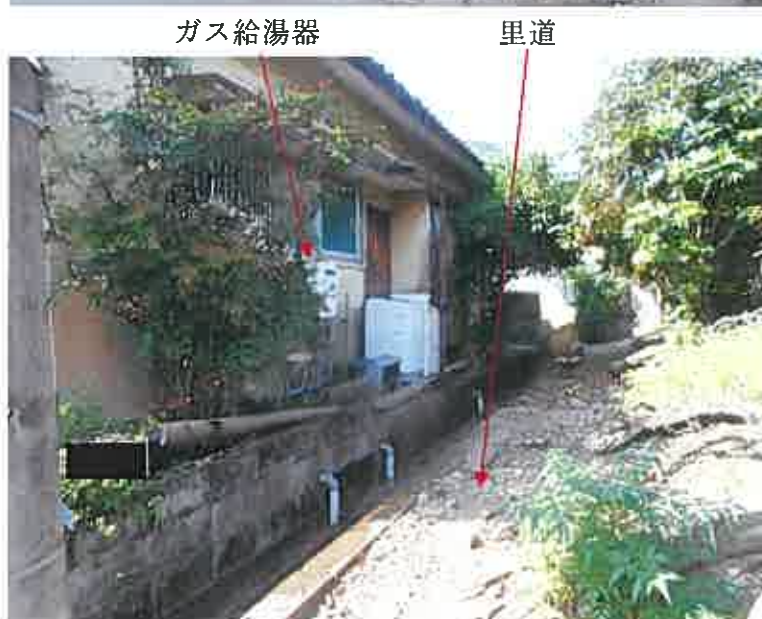
(写真 2 )

- 1 熊本市の上下水道が使用されている。
- 2 台所等の熱源にはプロパンガスが使用されている。
- 3 外壁の亀裂が至る所に見受けられる。特に北側外壁は全体的に大きく破損しており、雨よけにシートが貼られている(写真4, 5)。
- 4 内壁の亀裂も多数に及ぶと思われるが、大量の動産でほとんど確認できない。ただ、浴室では亀裂を補修した跡がみられる(写真11)。
- 5 台所の床にたわみが感じられる。シロアリ被害と思われる。所有者によれば、西側中央和室の床もシロアリ被害を受けており、床が何か所も大きく抜けているとのことである。同室内は大量の動産で確認が困難であるが、タンスが大きく傾いており、その様子が窺える(写真8)。
- 6 台所入り口ドアの開閉が困難である。
- 7 目視した限りにおいては、雨漏りは確認できない。
- 8 従物等として、下屋、太陽熱温水器及びガス給湯器が存する(写真2, 3)。

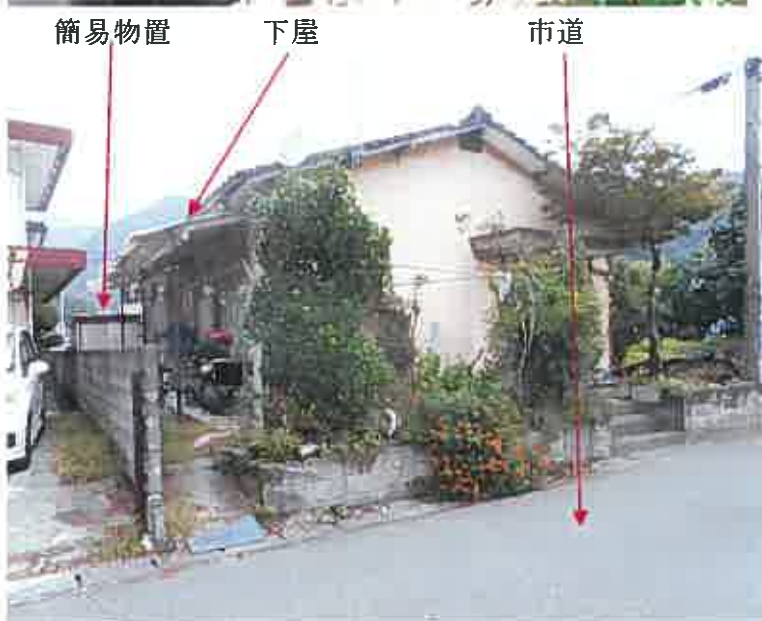
(写真 3 )

- 1 南東側に接する道路(92番1)は市道である。北東側は幅約0.7mの里道に接している。
- 2 玄関前のコンクリート階段に亀裂がみられる。熊本地震の影響と思われる。
- 3 件外物件(動産)として、簡易物置が存する(写真3, 5)。
- 4 隣接地の調査結果(登記簿上の記載)は次のとおりである。
  - ① 熊本市西区松尾二丁目92番1 雑種地 1367㎡ 建設省所有
  - ② 同92番5 宅地 264.48㎡ 私人名義
  - ③ 同92番6 宅地 166.17㎡ 株式会社金沢電気設備所有

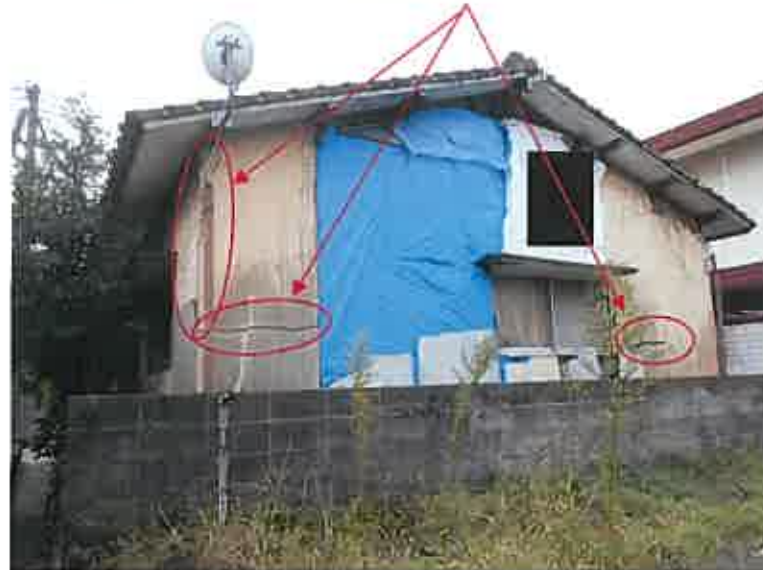
(写真 4 )

北側

外壁の亀裂

| 関 係 人 の 陳 述 等 | |
|---|---|
| ■ 債務者兼所有者 | ■ 物件2関係<br>1 生活用水は熊本市の上水道を使用しています。下水も市の下水道を使用しています。<br>2 台所等の燃料にはプロパンガスを使っています。ガス給湯器は何か月も使っていませんが使えます。<br>3 屋根に設置している太陽熱温水器は、壊れて使えません。<br>4 熊本地震では、内外壁に多数の亀裂ができました。特に北側外壁は、崩落した部分もあり、シートをタッカー止めして雨が振り込まないようにしています。また、浴室や外壁の一部は、自分でコーキング補修をしました。<br>5 シロアリ被害は西側中央和室や台所で受けています。西側中央和室では、床がもろくなっていたところに熊本地震が起きたので、床が何か所も大きく抜けました。台所の床も軟らかく抜けそうです。<br>6 雨漏りはしていません。 |

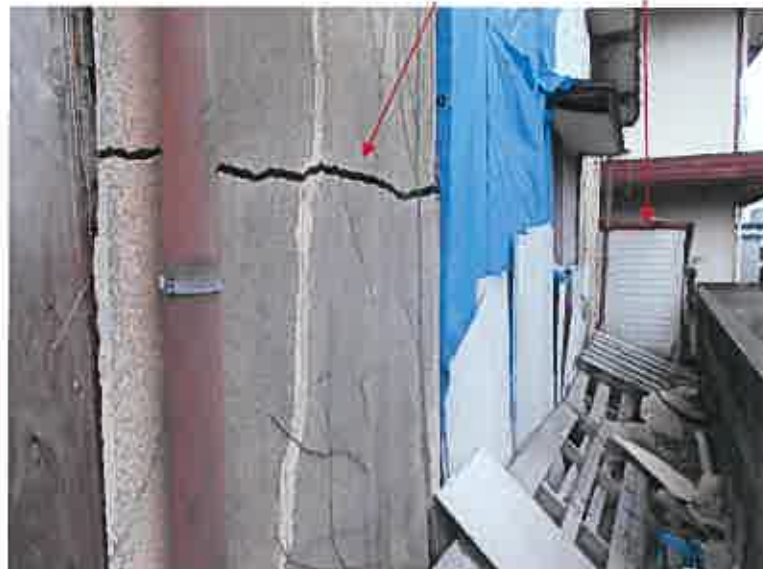
(写真 5 )

北側

外壁の亀裂

簡易物置

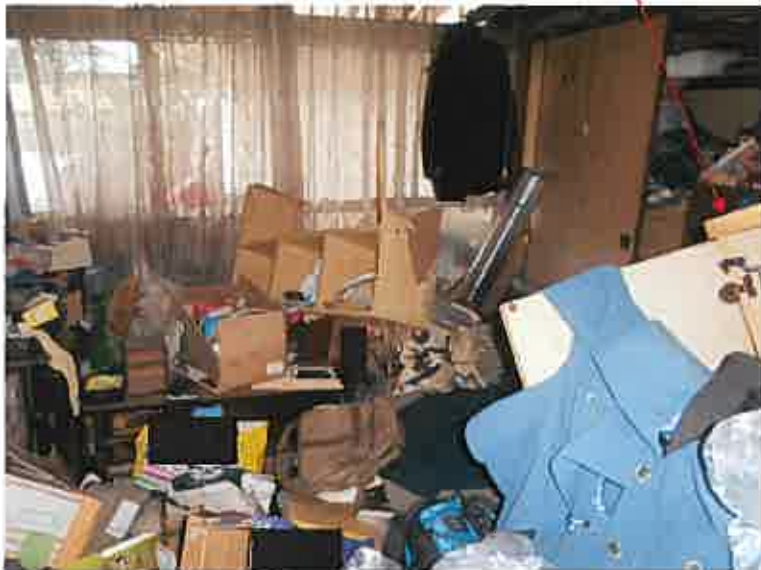
(写真 8 )

西側中央和室

傾いたタンス

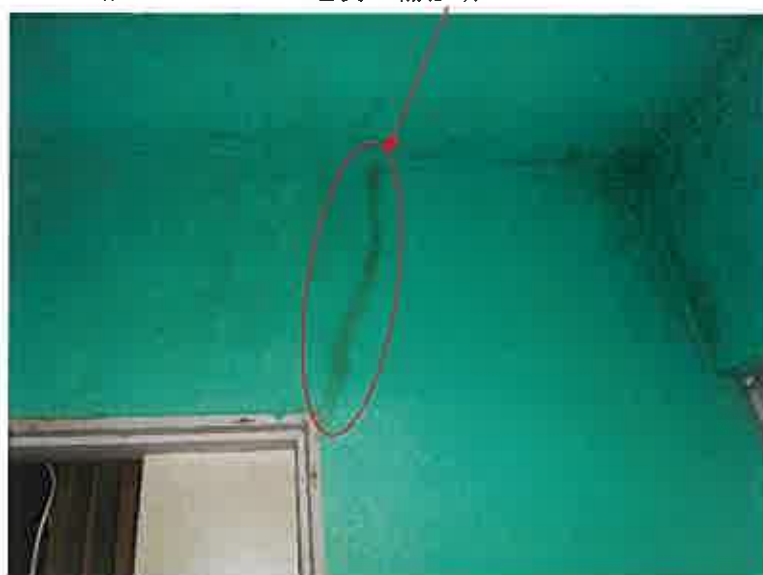
(写真 11 )

浴室

亀裂の補修跡
